# Asbestinventarisatetest

Onderwijslaan 12, 3590 Diepenbeek

Attestnummer : 20260330-000124.000

Uitgegeven op : 30.03.2026

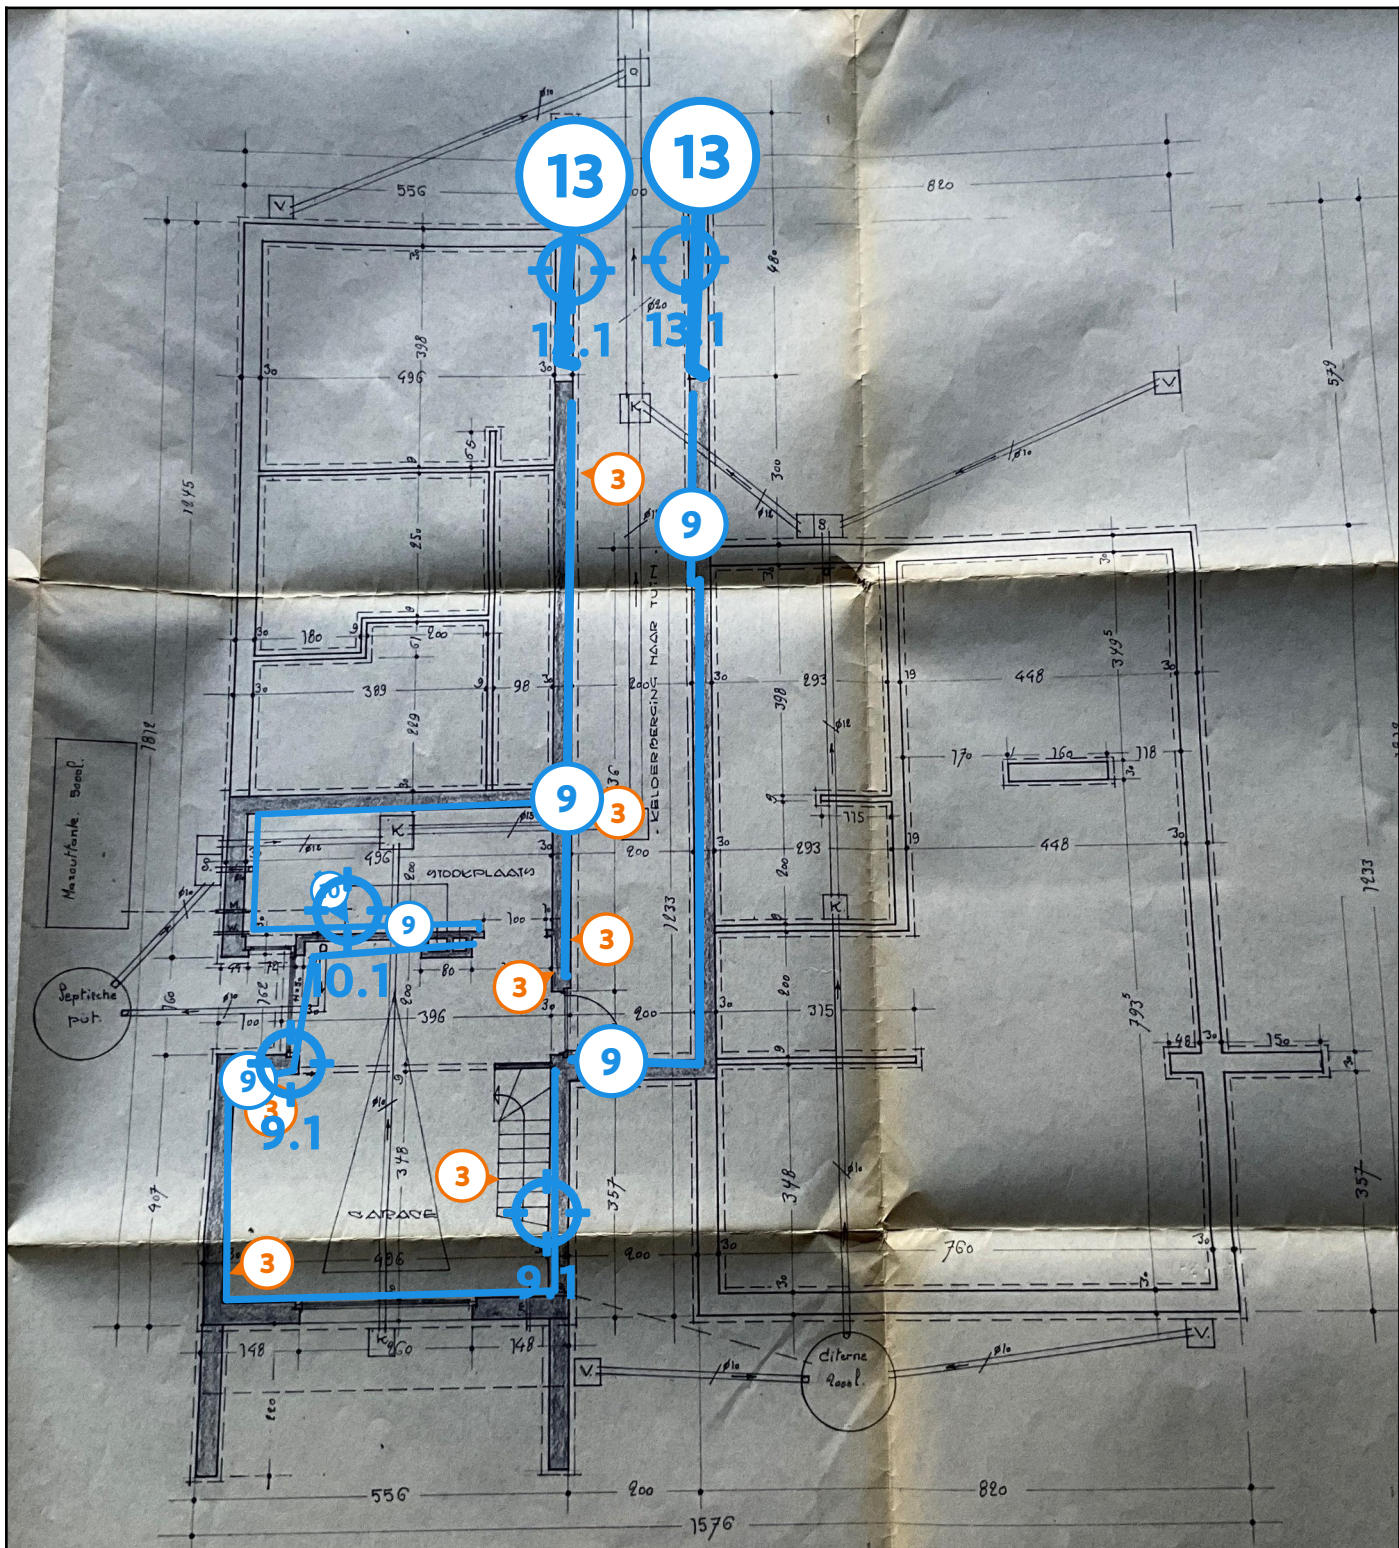
# Plan 1.1: Kelder

Beschrijving	Type	Actie
3. Bakeliet schakelaars/stopcontacten	Asbestmateriaal	<a href="#">Verwijderen</a>

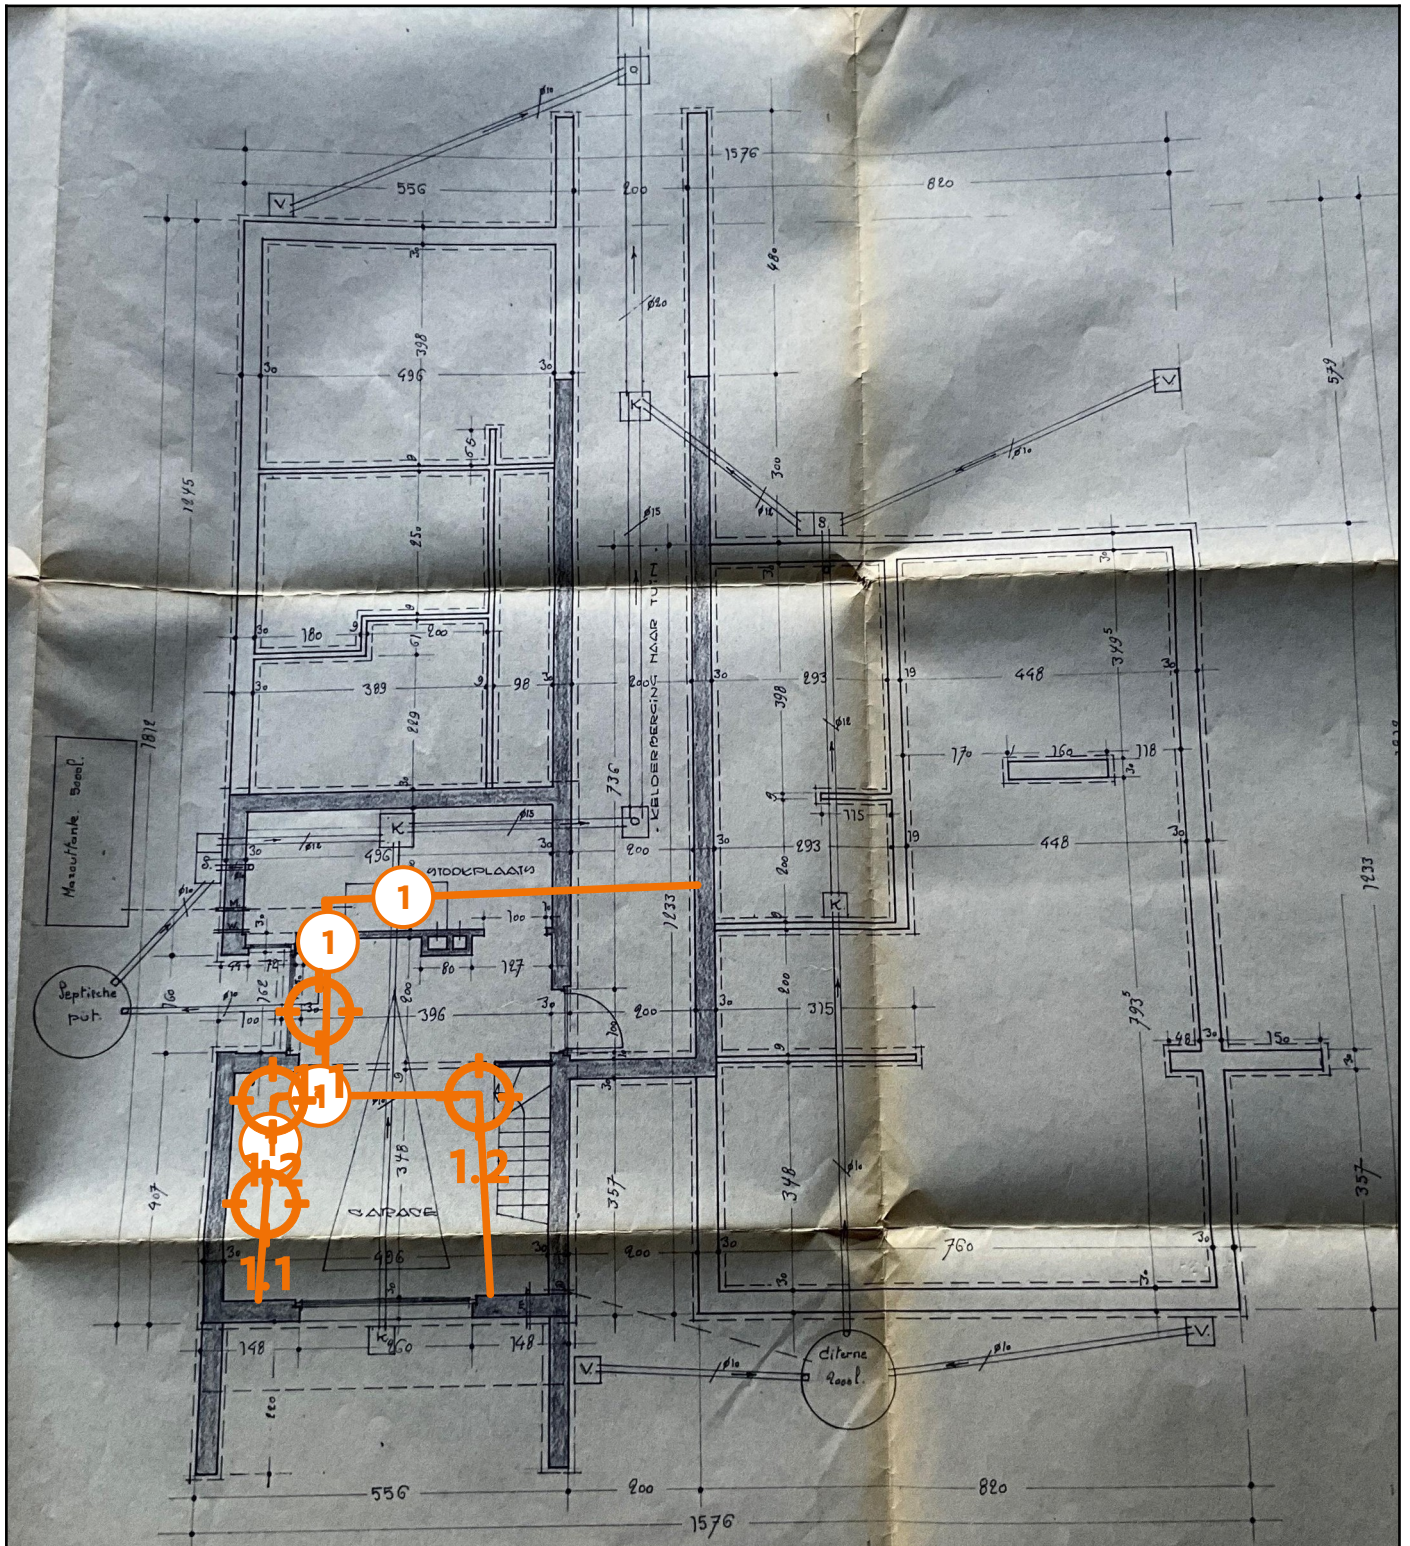
# Plan 1.2: Kelder

Beschrijving	Type	Actie
1. Leidingisolatie (gips)	Asbestmateriaal	<a href="#">Verwijderen</a>

2.1 Code: pm02	Puntmonster	-
3. Bakeliet schakelaars/stopcontacten	Asbestmateriaal	<a href="#">Verwijderen</a>
5. Faiencetegels (lijm)	Advies	-
7. Valse wanden	Advies	-
8. Pleisterwerk wanden	Geen asbest	-
8.1 Code: mm03	Mengmonster	-

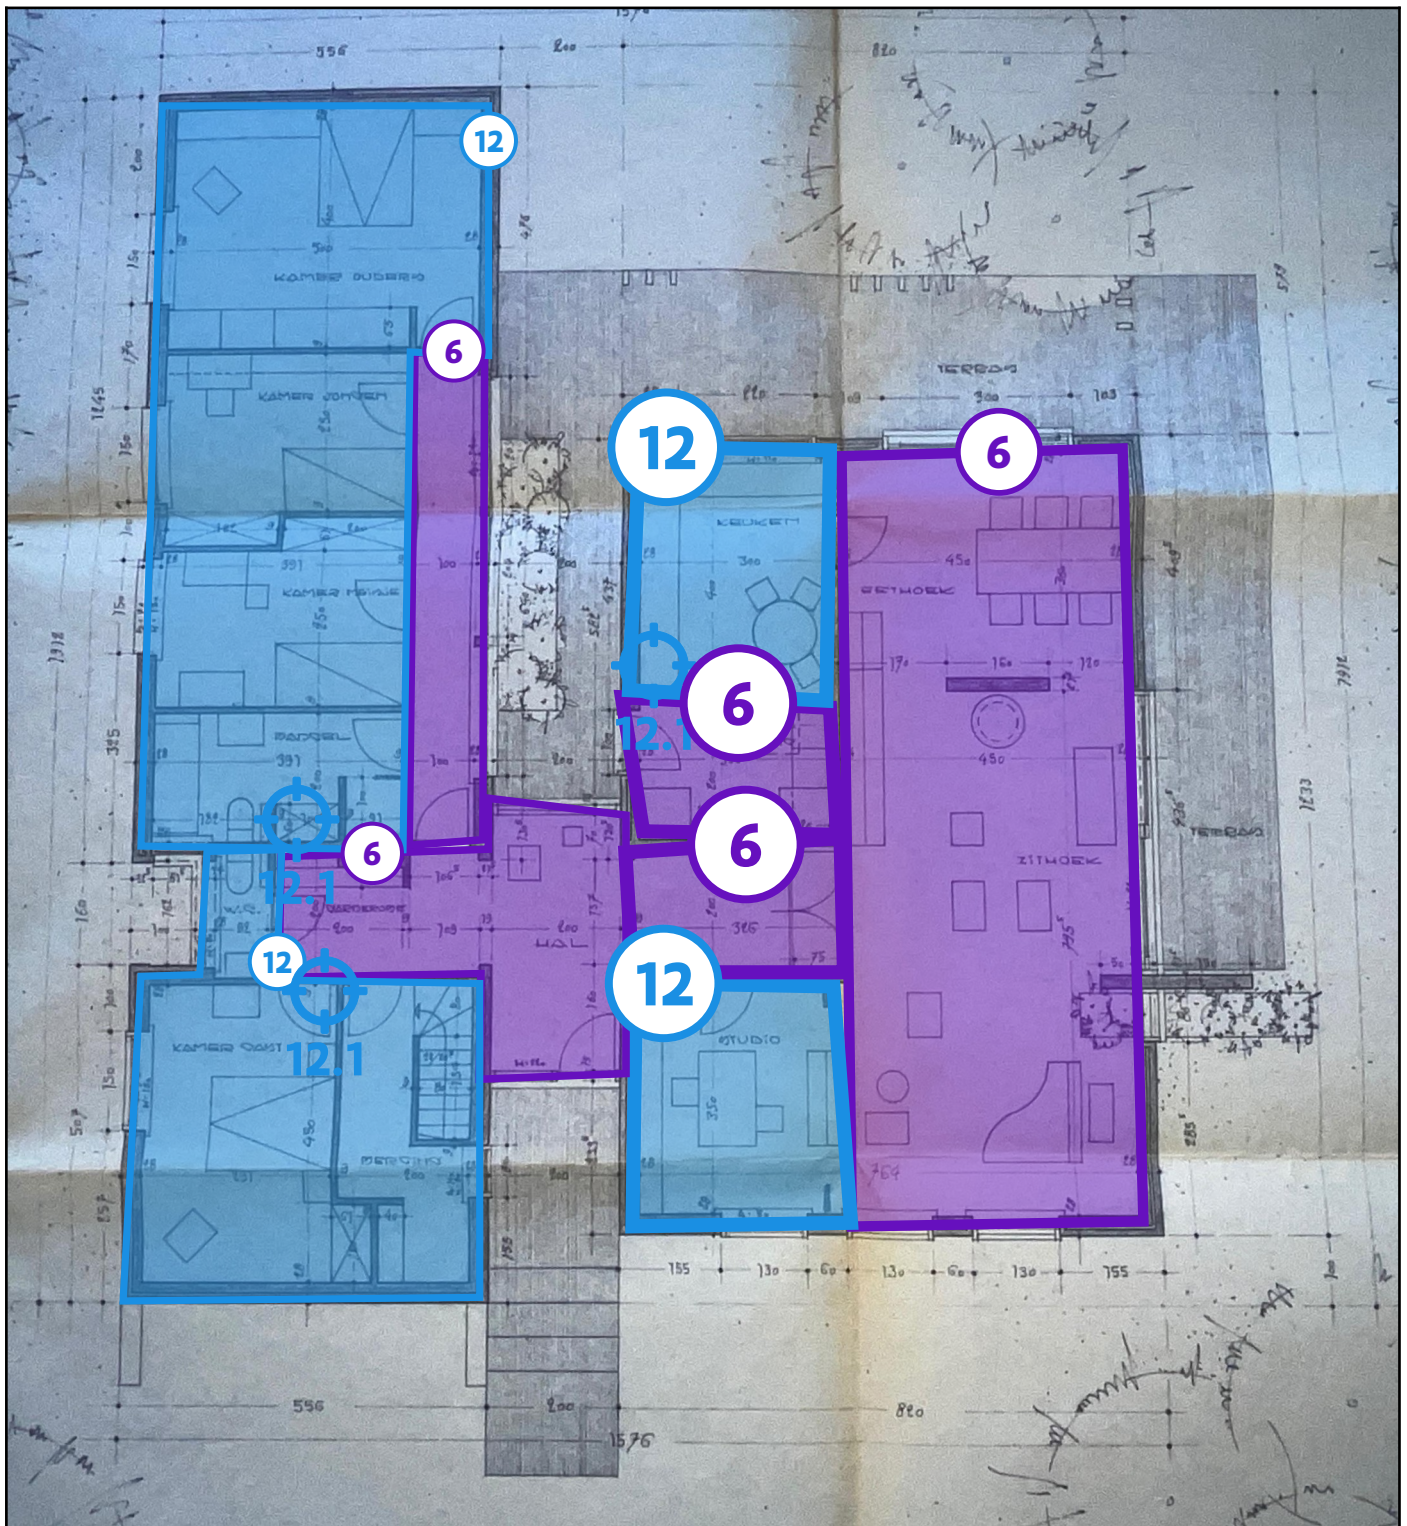
## Plan 1.4: Gelijkvloers

Beschrijving	Type	Actie
6. Valse plafond	Advies	-

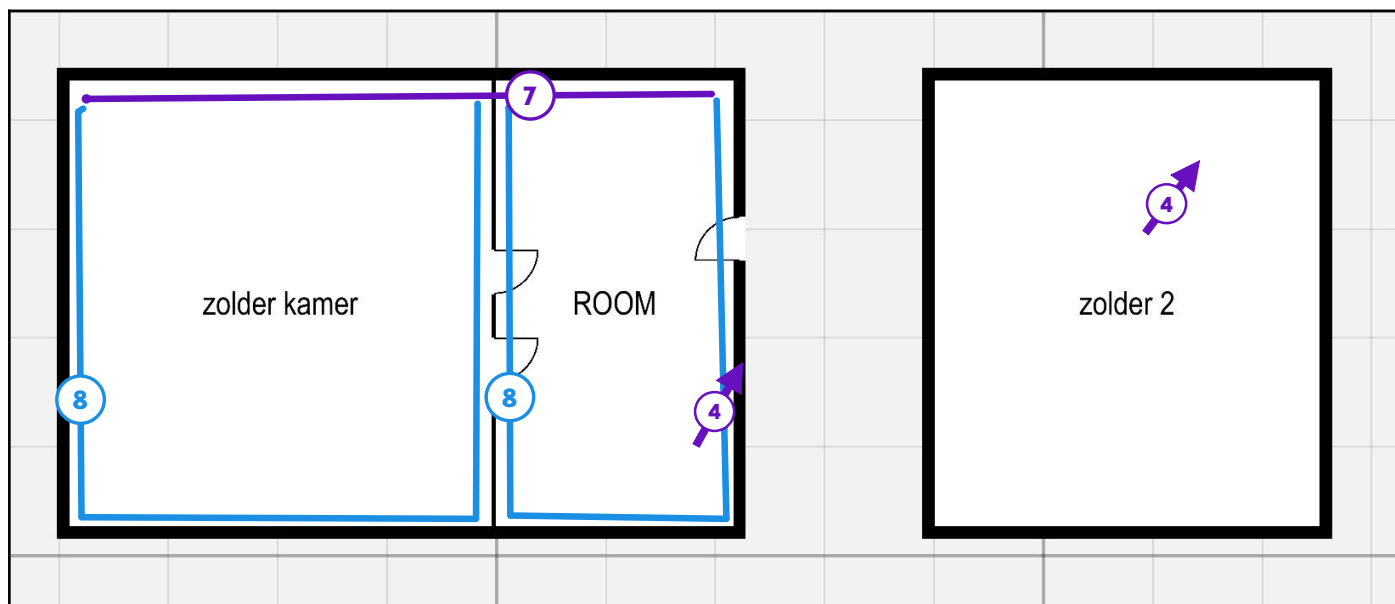
## Plan 1.5: Zolder

Beschrijving	Type	Actie
4. Schouw	Beperking	-
7. Valse wanden	Advies	-
8. Pleisterwerk wanden	Geen asbest	-

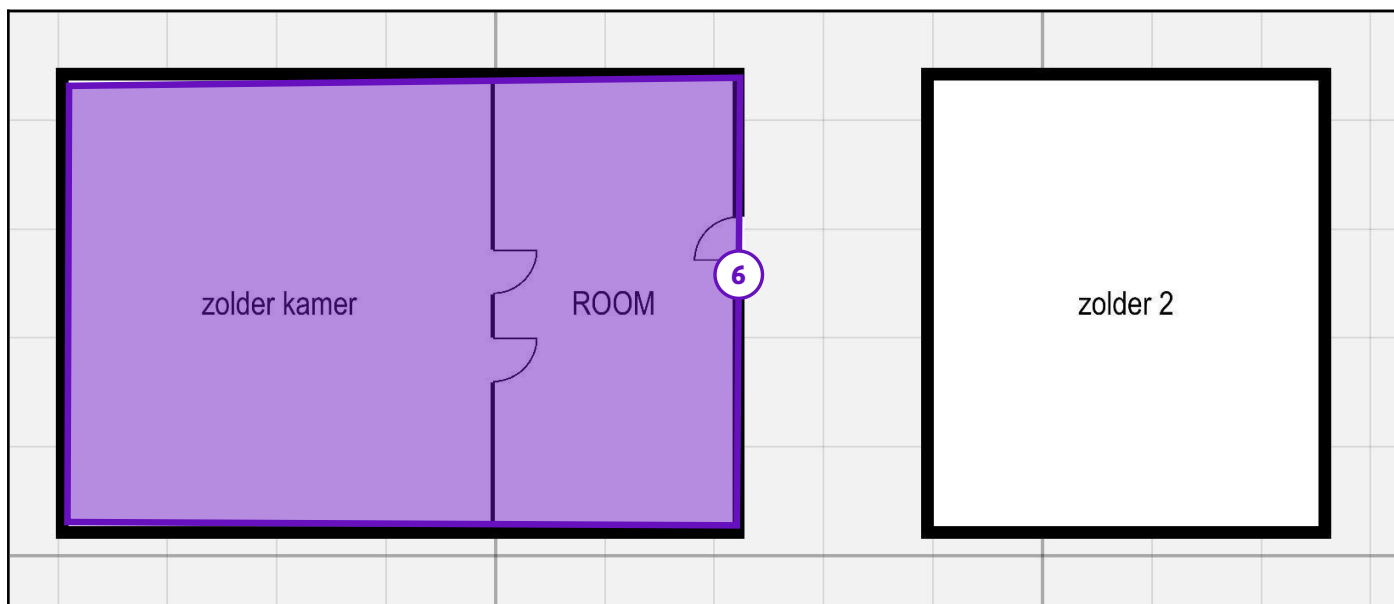
## Plan 1.6: Zolder

Beschrijving	Type	Actie
6. Valse plafond	Advies	-
