Asbestinventarisatetest

Hertog Janstraat 42, 2500 Lier

Attestnummer : 20231220-000067.000

Uitgegeven op : 20.12.2023

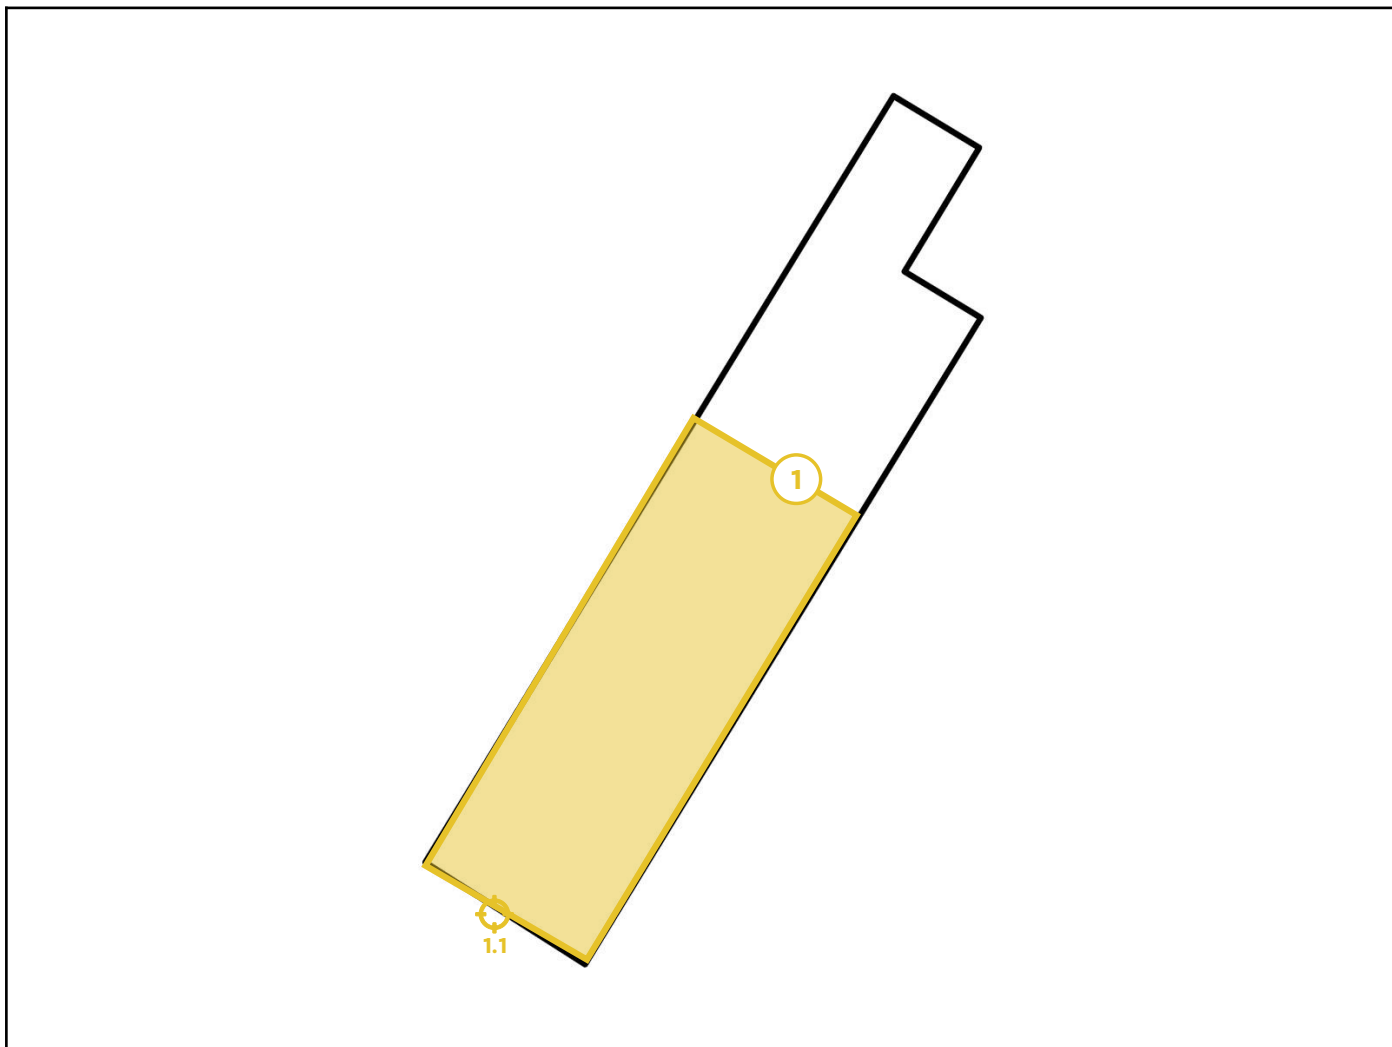
Plan 1.1: Hoofdgebouw plan

Beschrijving	Type	Actie
1. dakleien	Asbestmateriaal	Zorgvuldig beheren
1.1 Code: 111223/B/1	Puntmonster	-

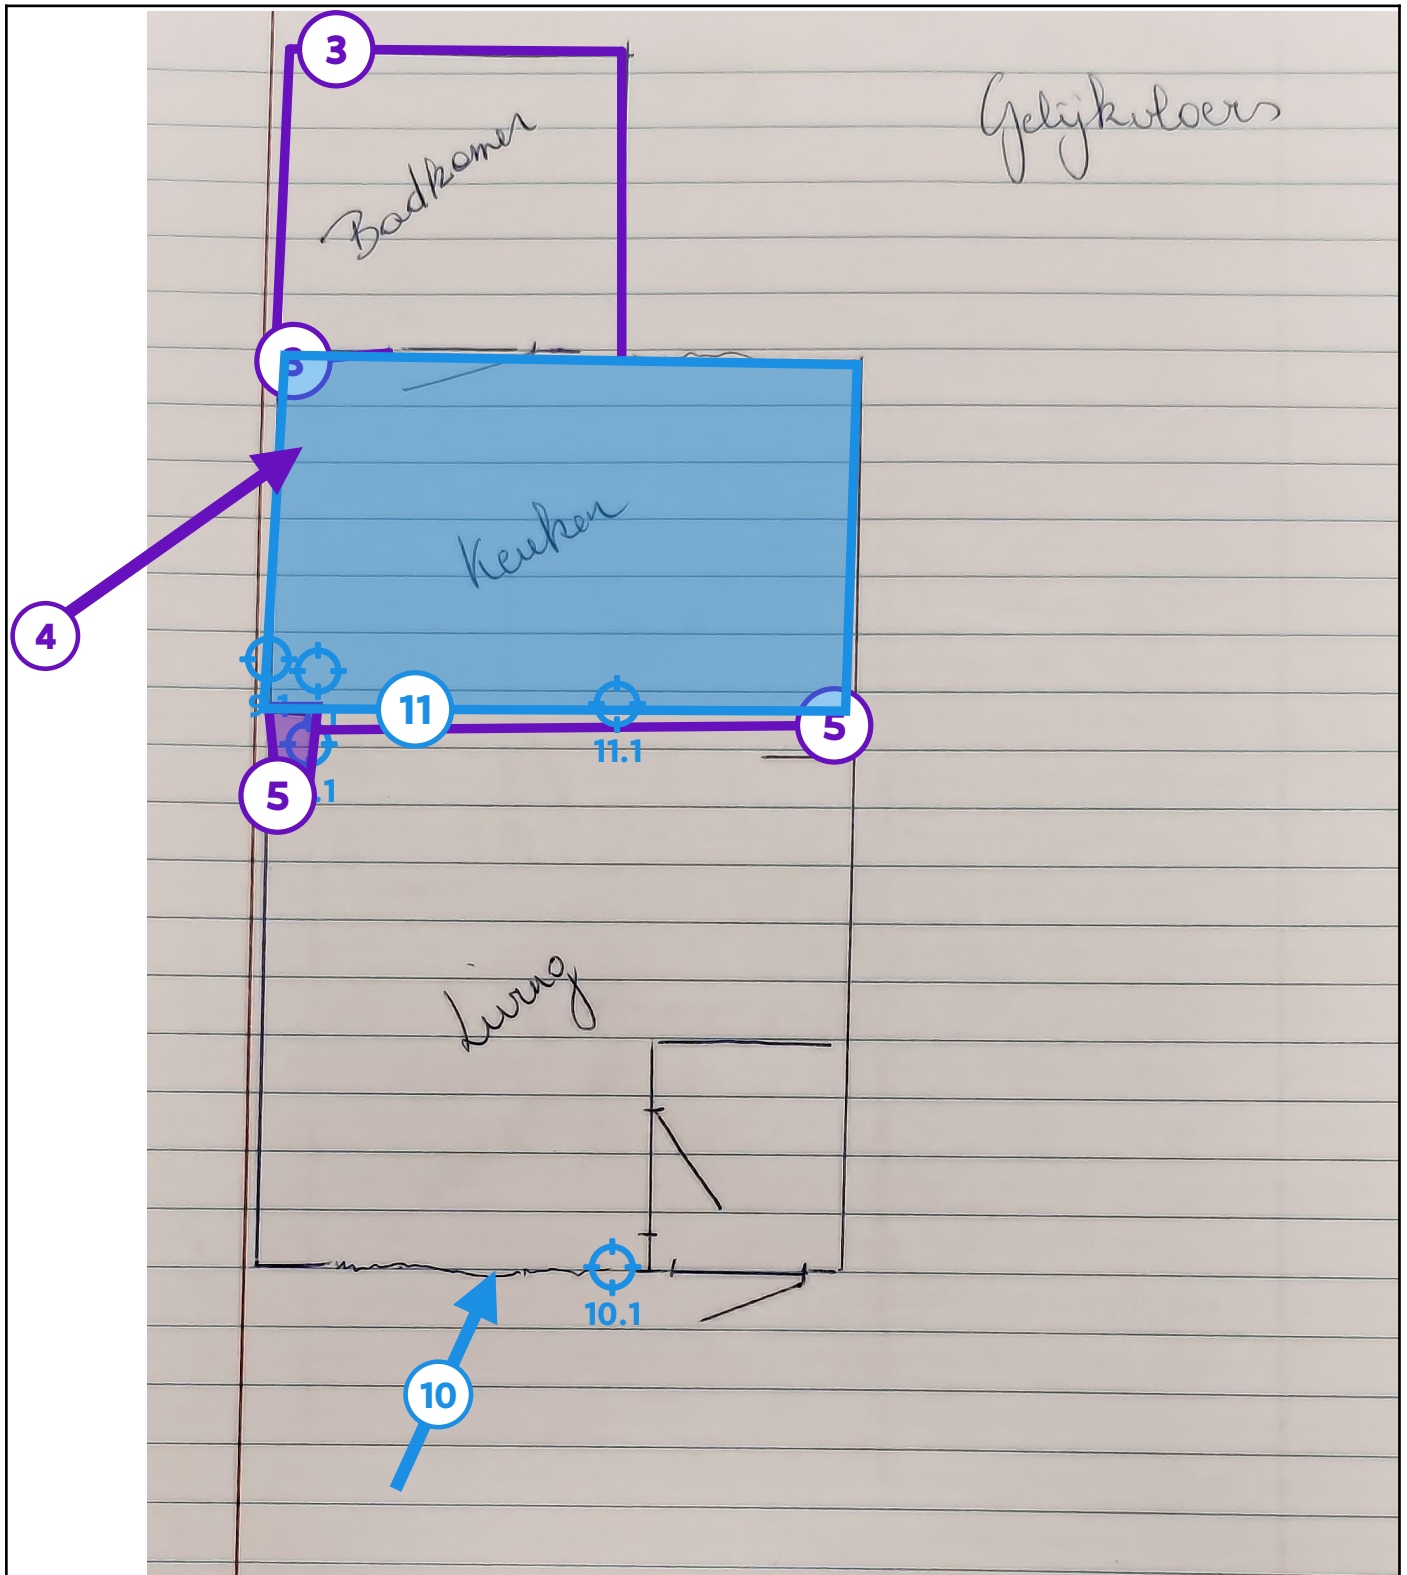
Plan 1.2: gelijkvloers

3. tegellijm in de badkamer	Beperking	-
4. schoorsteen	Beperking	-
5. omkasting horizontale en verticale steunbalk	Advies	-
7. pleisterwerk plafond keuken	Geen asbest	-
7.1 Code: 111223/A/2	Mengmonster	-
9. pleisterwerk binnenmuur	Geen asbest	-
9.1 Code: 111223/A/3	Mengmonster	-
10. bepleistering buitenmuur	Geen asbest	-
10.1 Code: 111223/A/1	Mengmonster	-
11. plat dak boven keuken	Geen asbest	-
11.1 Code: 111223/A/5	Puntmonster	-
13. pleisterwerk steunmuur	Geen asbest	-
13.1 Code: 111223/A/4	Mengmonster	-

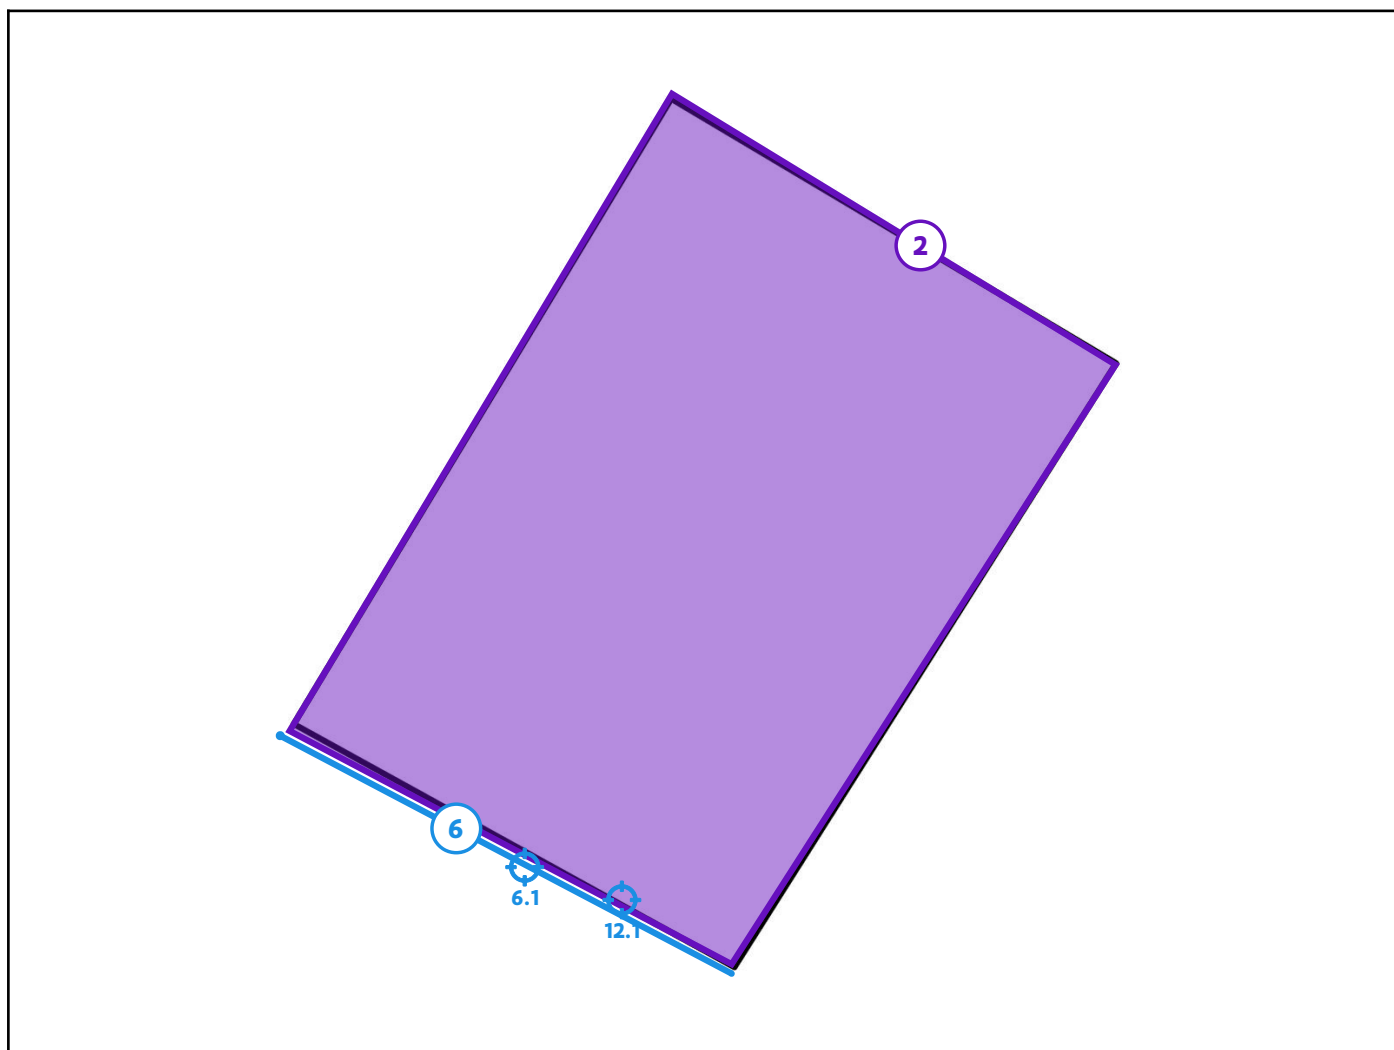
Plan 2.1: STE BERGING

Beschrijving	Type	Actie
2. roofing plat dak berging 1	Beperking	-
6. voorwand dak	Geen asbest	-
6.1 Code: 111223/A/8	Puntmonster	-
12. mastiek	Geen asbest	-
12.1 Code: 111223/A/6	Puntmonster	-

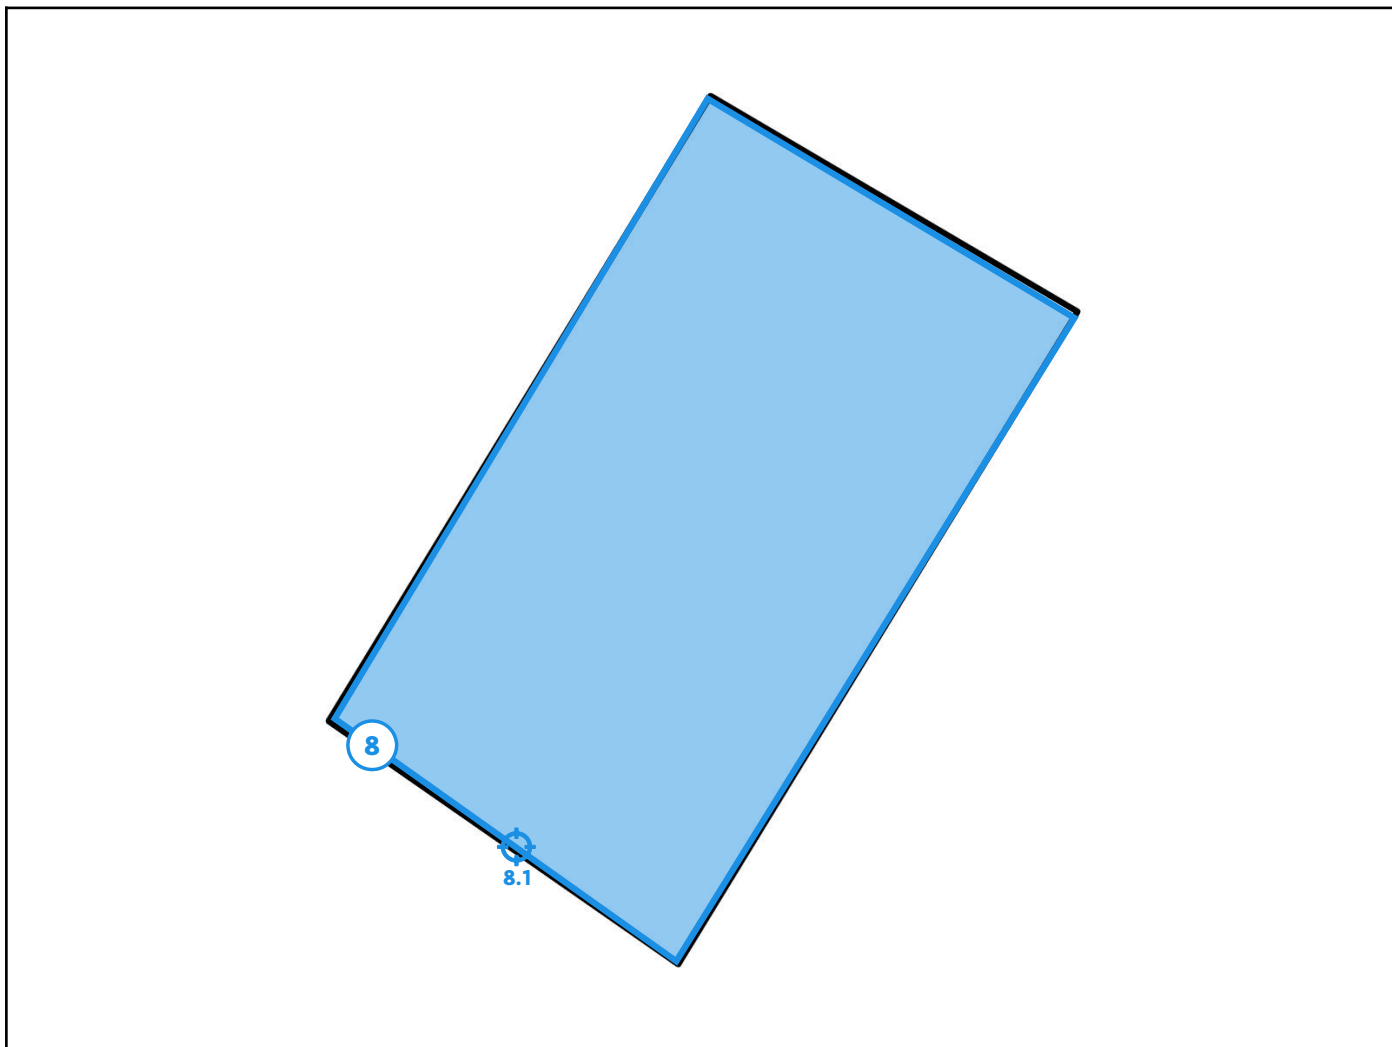
Plan 3.1: 2DE BERGING

Beschrijving	Type	Actie
8. bitumen plat dak 2de berging	Geen asbest	-
8.1 Code: 111223/A/7	Puntmonster	-
