# Asbestinventarisatattest

Stationsstraat 69, 2440 Geel

Attestnummer : 20260309-000481.000

**Niet-asbestveilig**

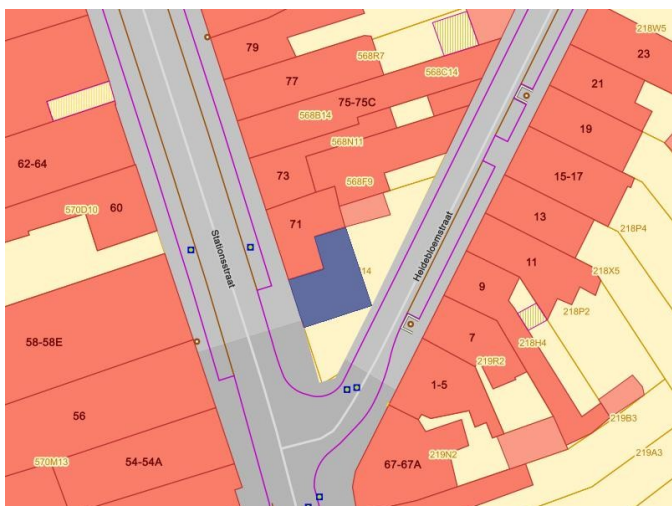
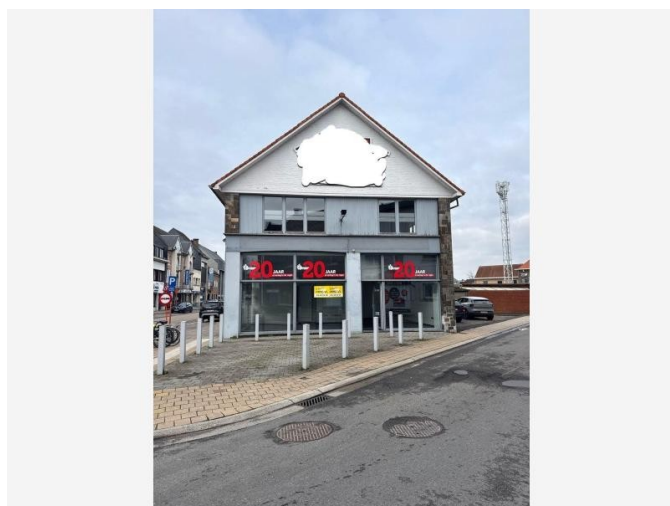
## Zone 1: kantoor

- 0 Asbestmaterialen
- 1 Beperking
- 0 Uitsluitingen
- 0 Roerende goederen
- 0 Puin, steenslag, (water)bodem
- 0 Adviezen
- 4 Geen asbest

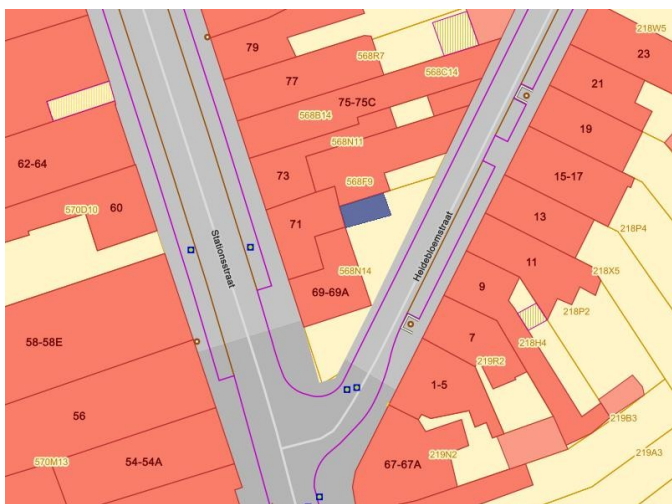
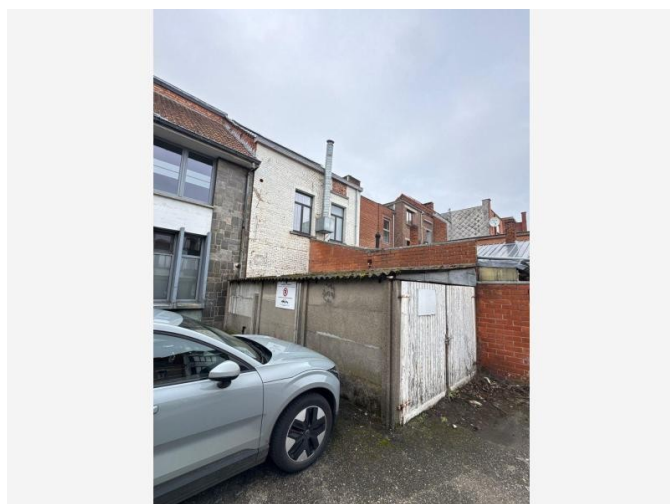
## Zone 2: garage

- 1 **Asbestmateriaal**
- 0 Beperkingen
- 0 Uitsluitingen
- 0 Roerende goederen
- 0 Puin, steenslag, (water)bodem
- 0 Adviezen
- 0 Geen asbest
