# Asbestinventarisatetest

Langdonkenstraat 34, 2230 Herselt

Attestnummer : 20251106-000191.000

Uitgegeven op : 06.11.2025

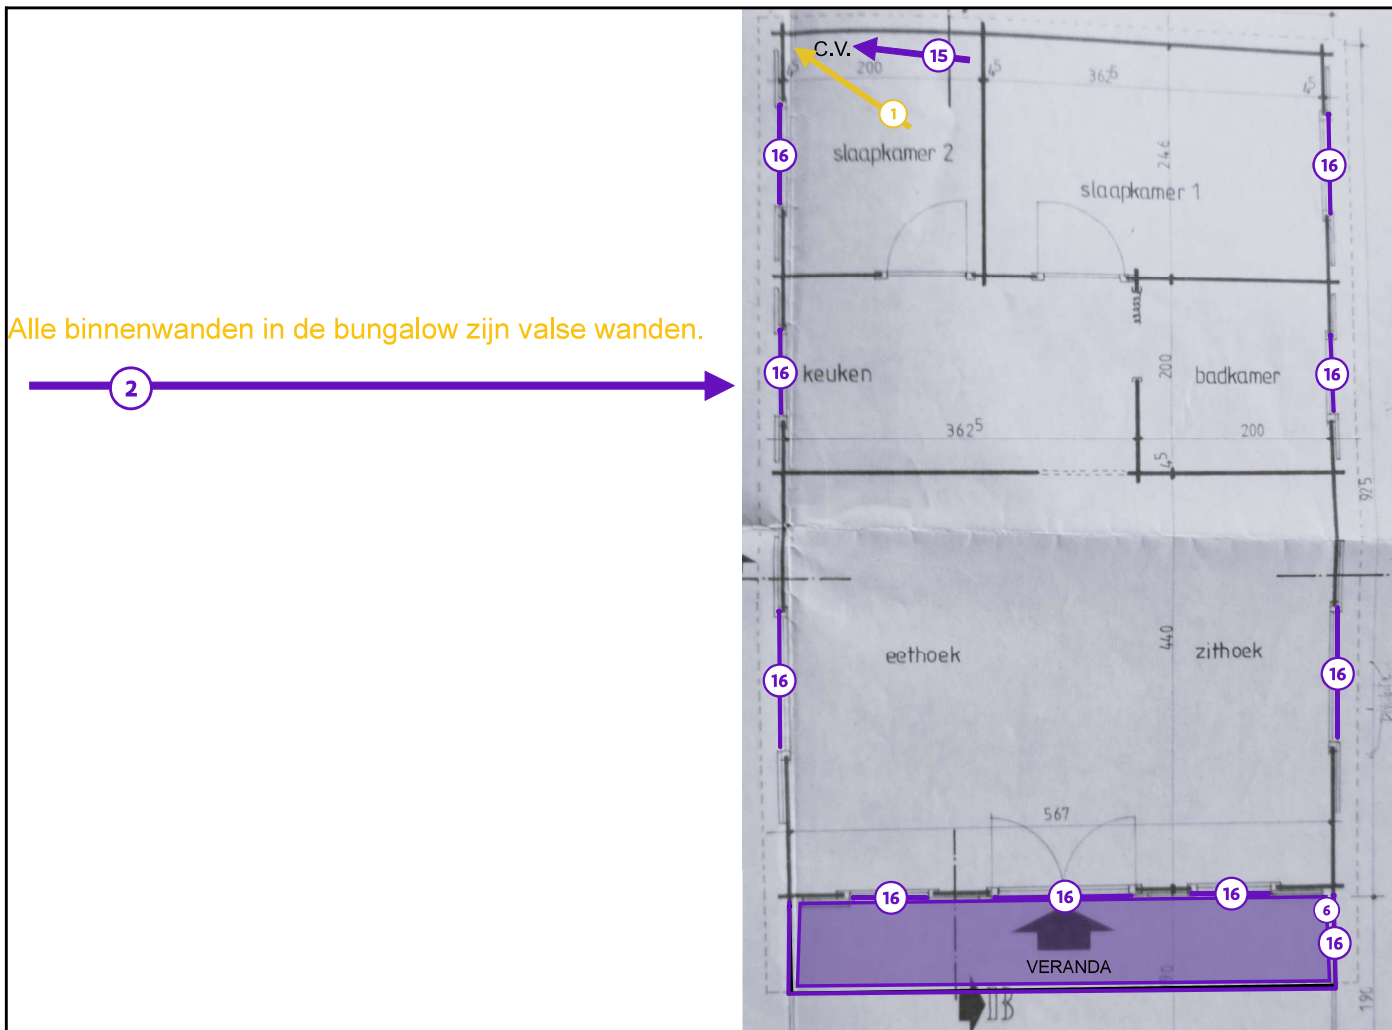
# Plan 1.1: BUNGALOW

Beschrijving	Type	Actie
1. Bakeliet Tellers (electrisch)	Asbestmateriaal	Zorgvuldig beheren
2. valse binnenwanden bungalow	Advies	-
6. veranda	Advies	-
15. CV Ketel/boiler vaillant	Overige ruimte of materiaal	-
16. Kit/mastiek ramen en buitendeuren bungalow	Overige ruimte of materiaal	-

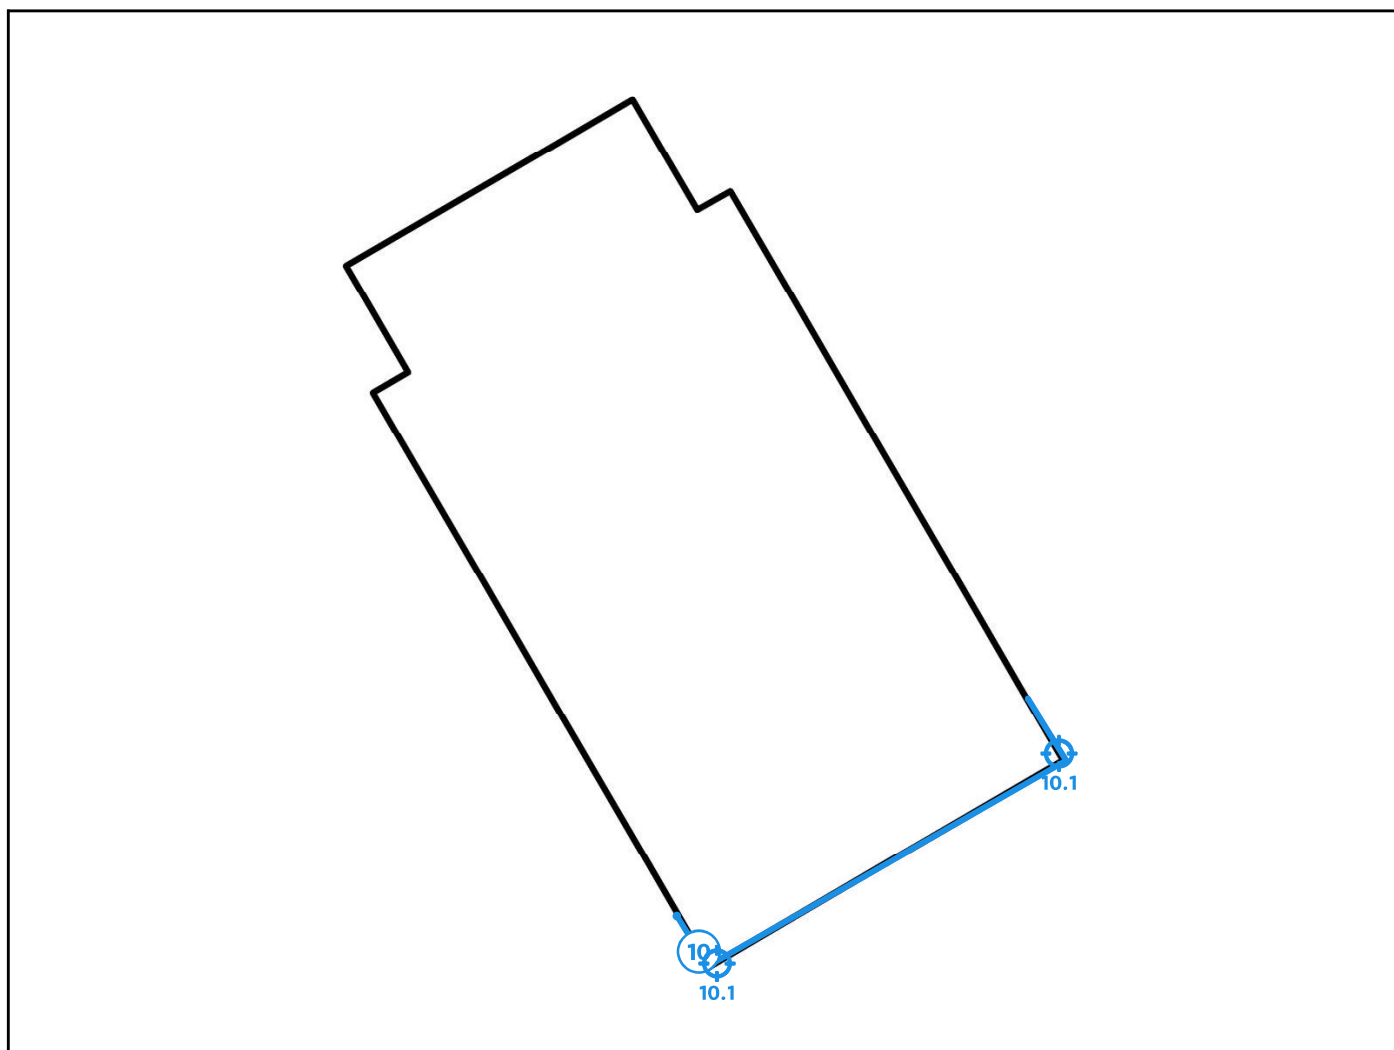
## Plan 1.3: CEMENTERING FUNDERINGBUNGALOW

Beschrijving	Type	Actie
10. Cementering fundering bungalow	Geen asbest	-
10.1 Code: S1.	Mengmonster	-

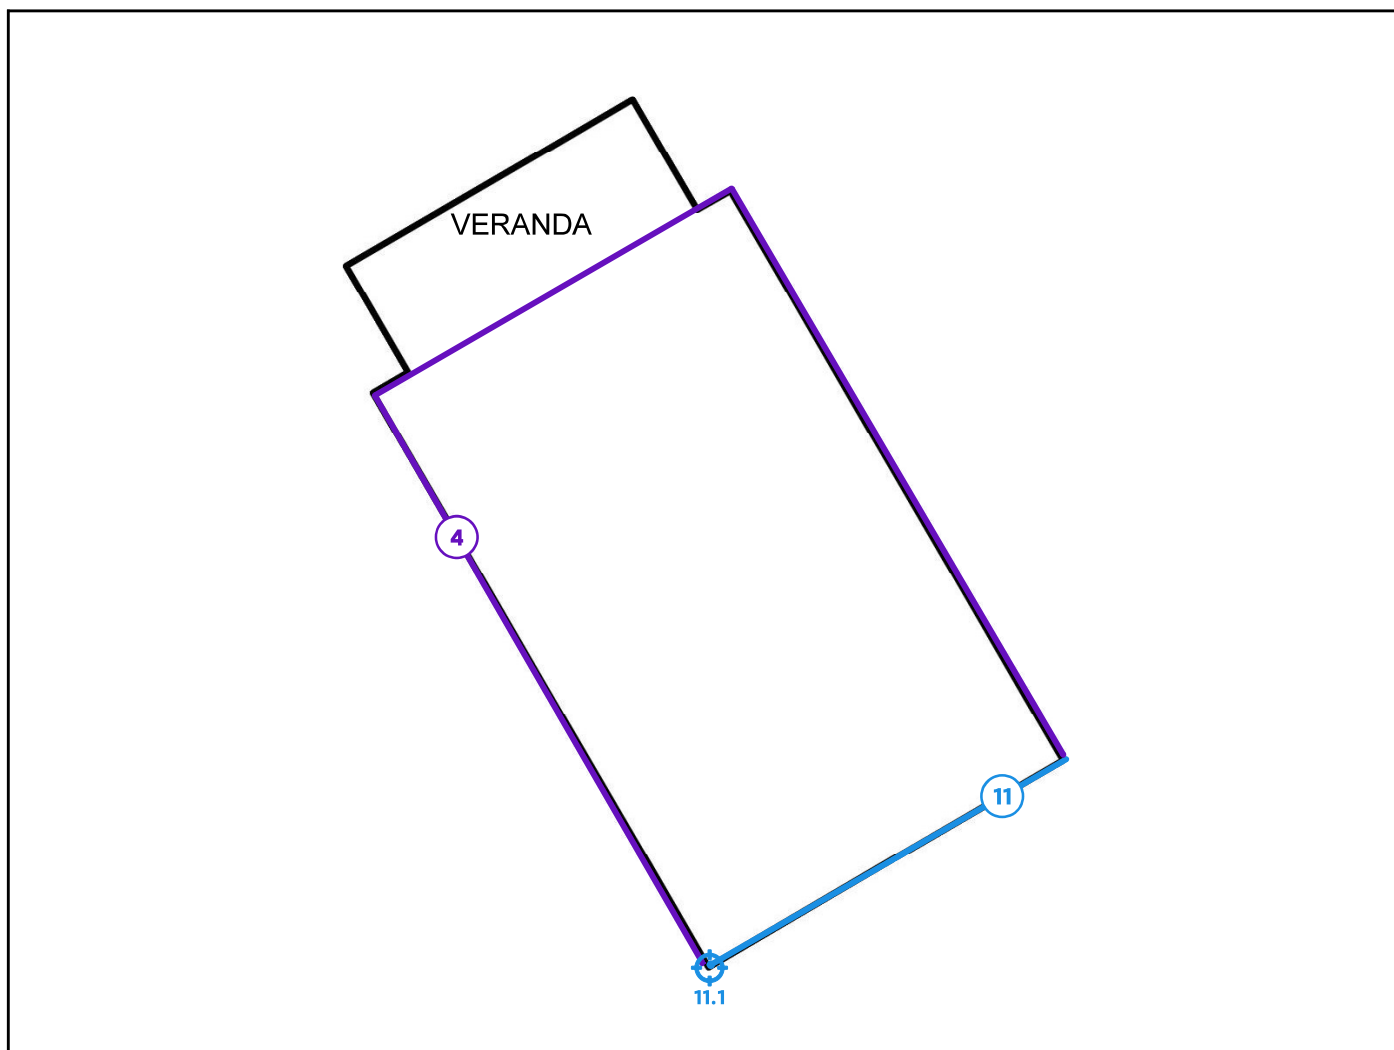
## Plan 1.4: BUITENSCHIL BUNGALOW

Beschrijving	Type	Actie
4. Valse buitenwanden bungalow	Advies	-
11. Gevelleien bugalow (achteraan)	Geen asbest	-
11.1 Code: S2.	Puntmonster	-

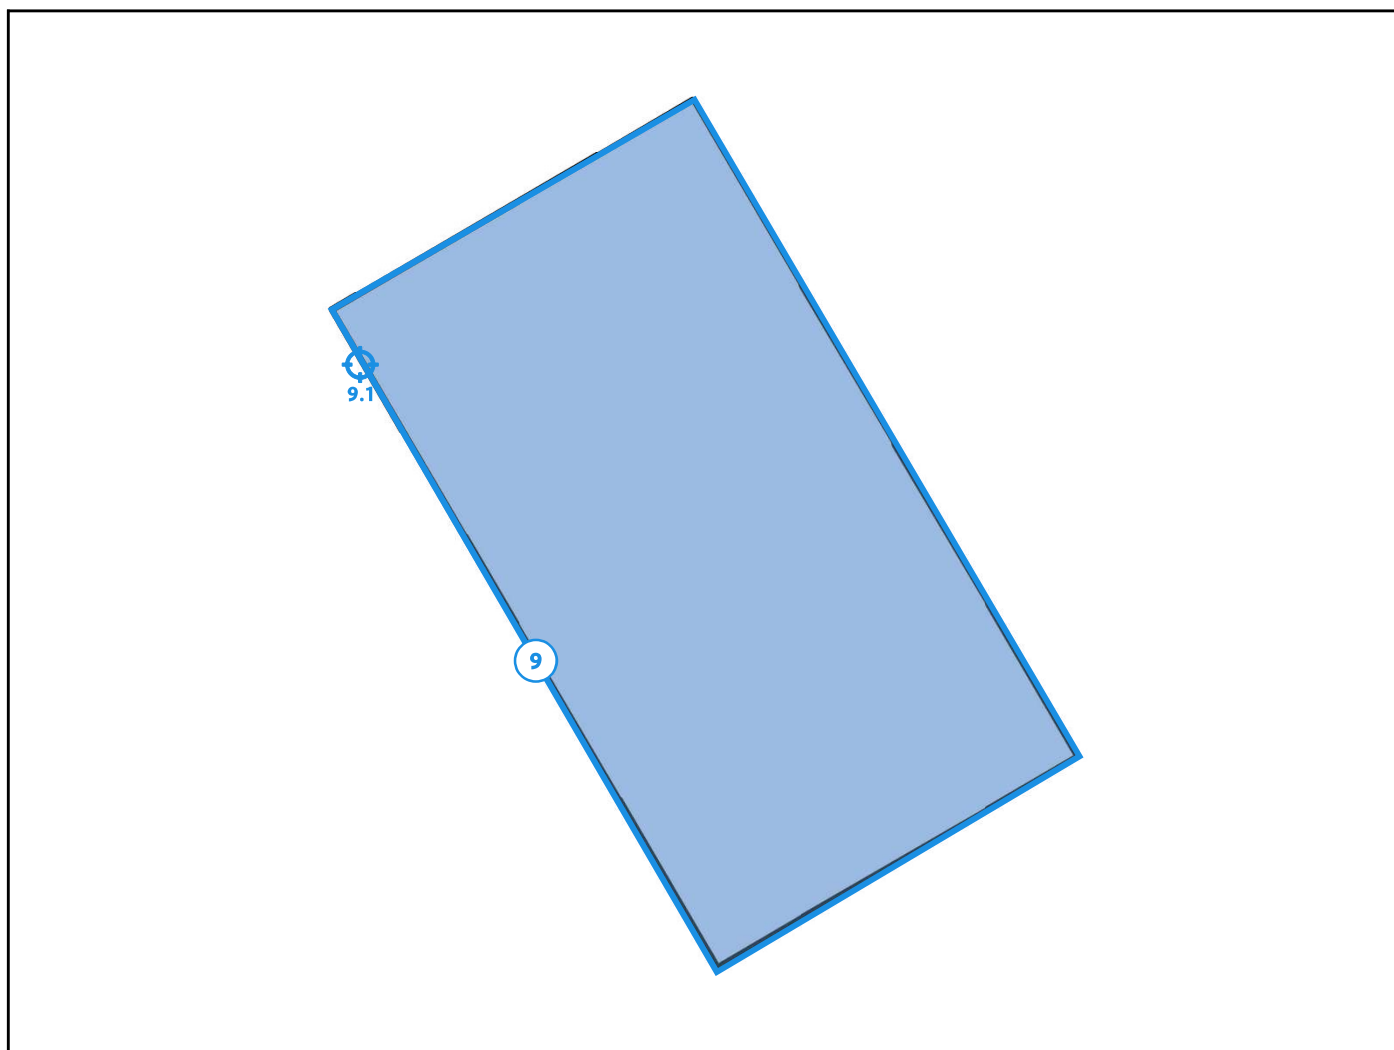
## Plan 2.2: SCHUIN DAK GARAGE

Beschrijving	Type	Actie
9. Roofing schuin dak garage	Geen asbest	-
9.1 Code: S3.	Puntmonster	-

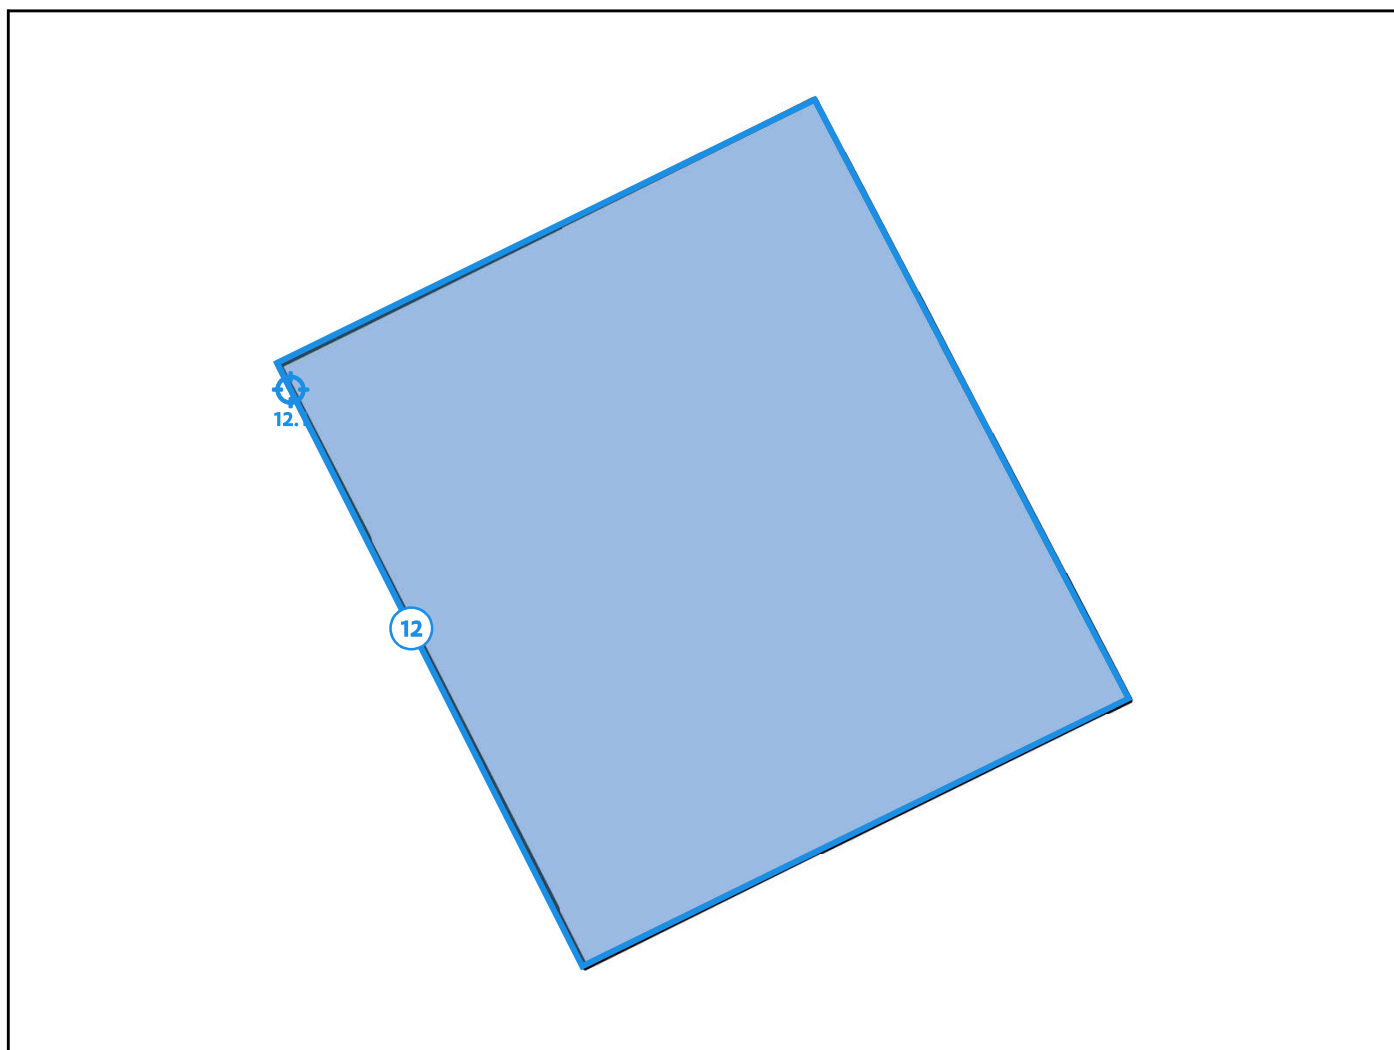
## Plan 3.2: SCHUIN DAKJE TUINHUIS

Beschrijving	Type	Actie
12. roofing schuin dakje tuinhuis	Geen asbest	-
12.1 Code: S4.	Puntmonster	-

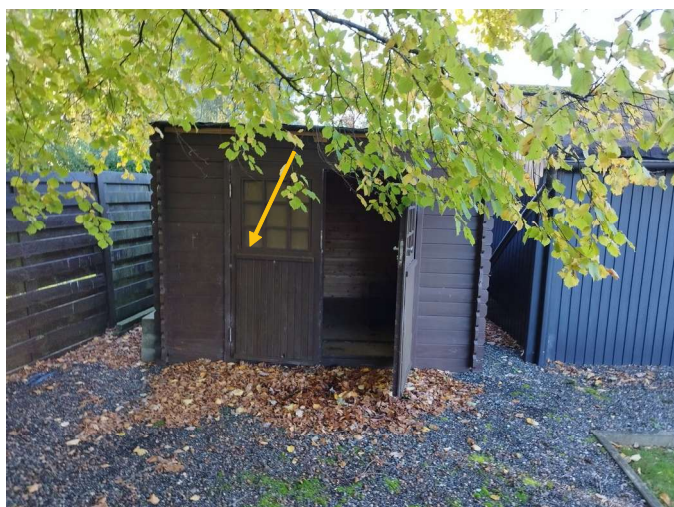
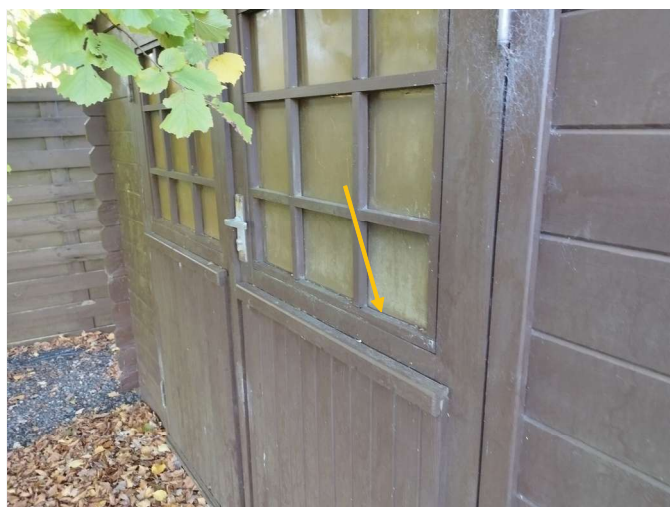
### Fiche 21: Kit/mastiek ramen deur tuinhuis

Beschrijving	Notitie	Terug te vinden op plannen
Fiche 19: leidingisotatie	Er is geen leidingisotatie aanwezig in de bungalow en de constructies op het perceel.	-
Fiche 20: lift	Er is geen lift aanwezig in de bungalow.	-
Fiche 21: Kit/mastiek ramen deur tuinhuis	Er is geen kit/mastiek vastgesteld aan de deur van de bungalow.	Plan 3.1: TUINHUIS
Fiche 22: pleisterwerk	Er is geen pleisterwerk aanwezig in de bungalow en de constructies op het perceel (valse wanden en plafonds).	-
