# Asbestinventarisatetest

Molenstraat 72, 2560 Nijlen

Attestnummer : 20260216-000191.000

Uitgegeven op : 16.02.2026

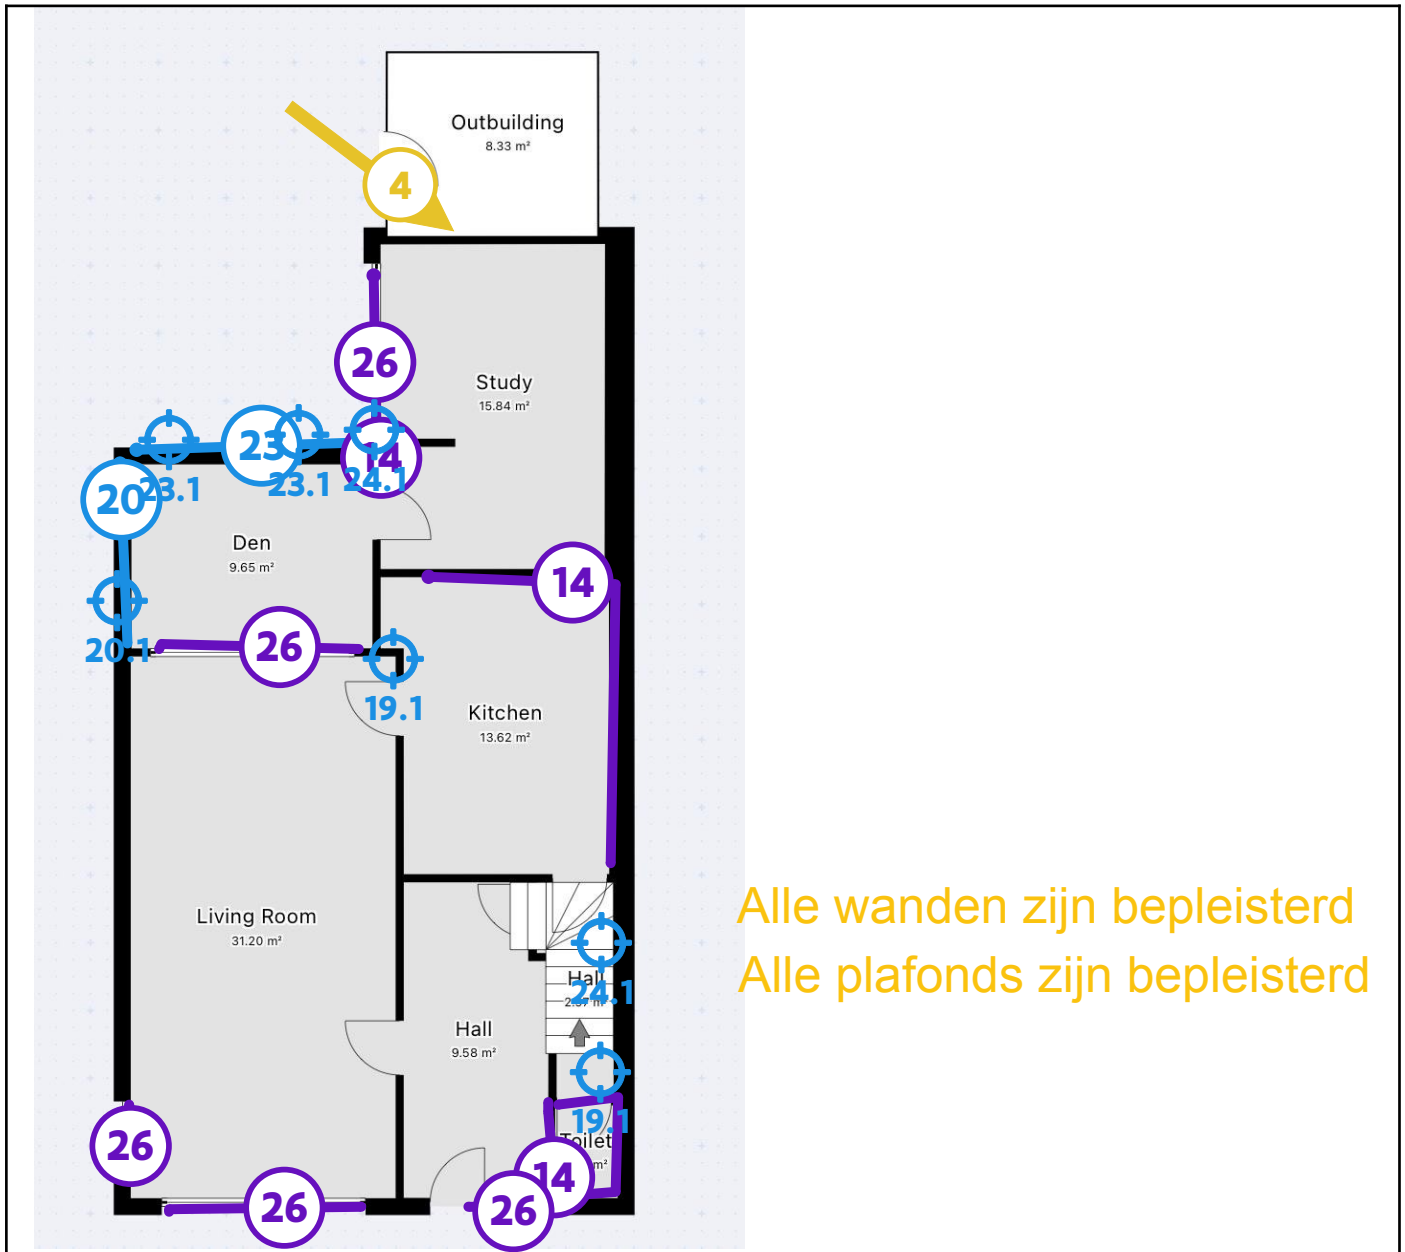
## Plan 1.3: Gelijkvloers woning

Beschrijving	Type	Actie
4. Bakeliet schakelkast	Asbestmateriaal	Zorgvuldig beheren
14. Tegellijn niet zichtbaar	Advies	-
19. Plafondpleister	Geen asbest	-
19.1 Code: plafonds	Mengmonster	-

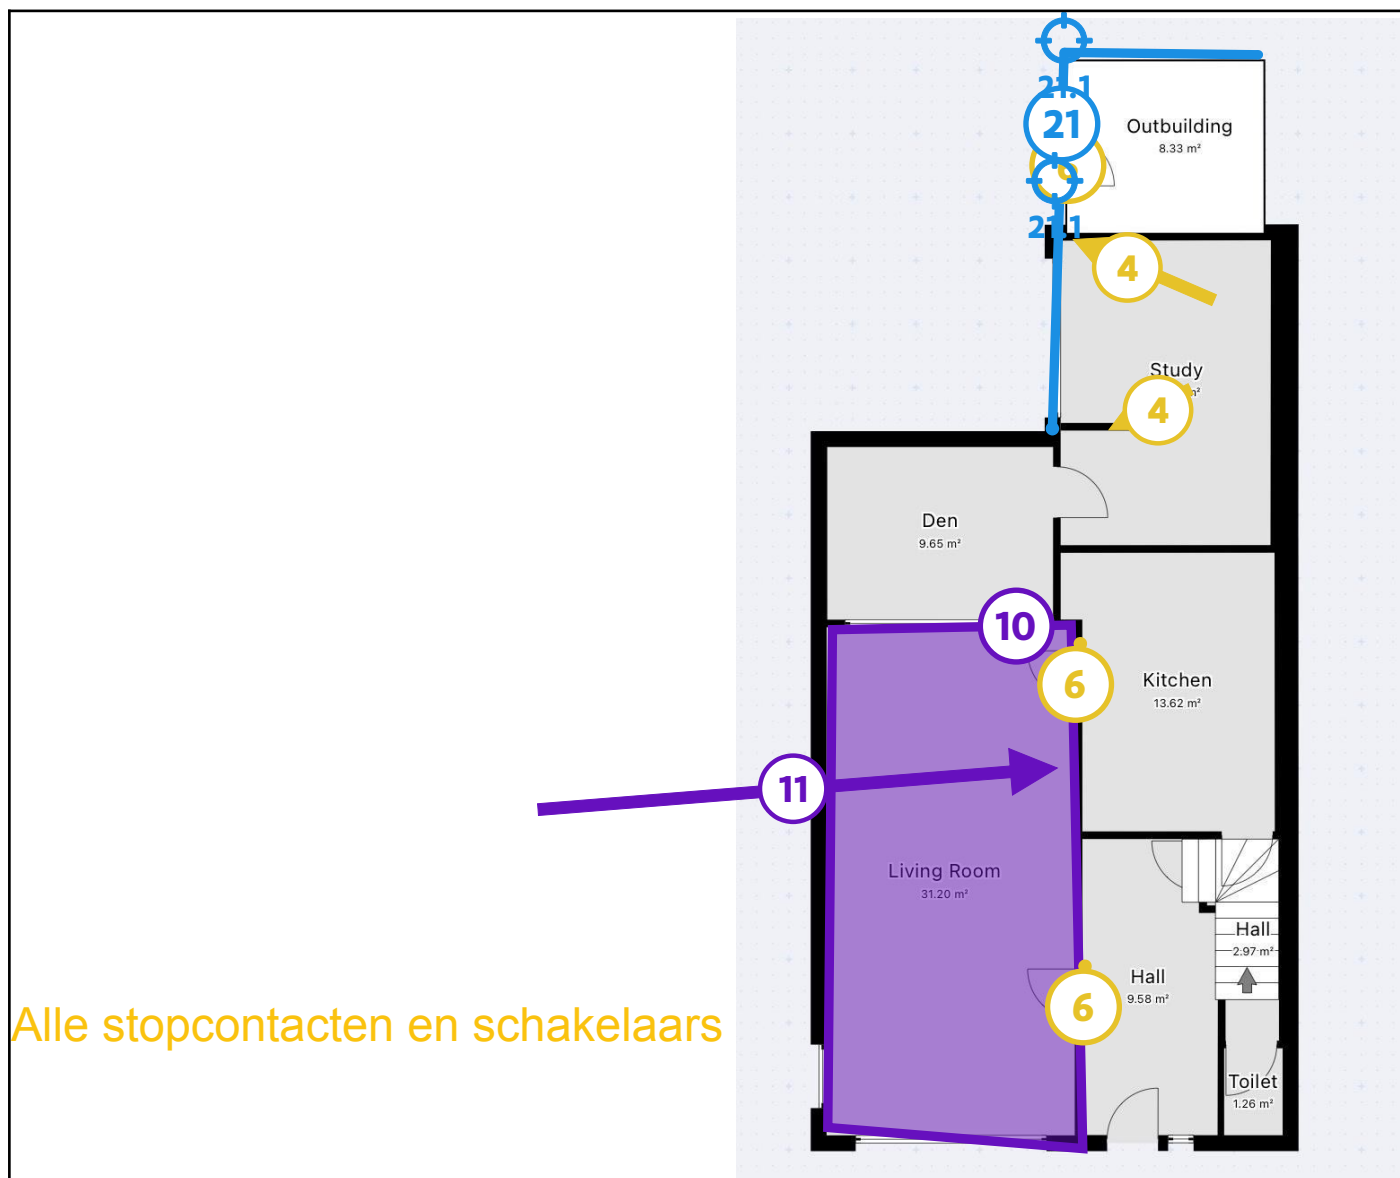
## Plan 1.4: Gelijkvloers woning

Beschrijving	Type	Actie
4. Bakeliet schakelkast	Asbestmateriaal	Zorgvuldig beheren
6. deurdorpel binnen (massal)	Asbestmateriaal	Zorgvuldig beheren
10. Lijm voor parketvloer (lijm)	Advies	-
11. schouw (niet meer in gebruik)	Advies	-

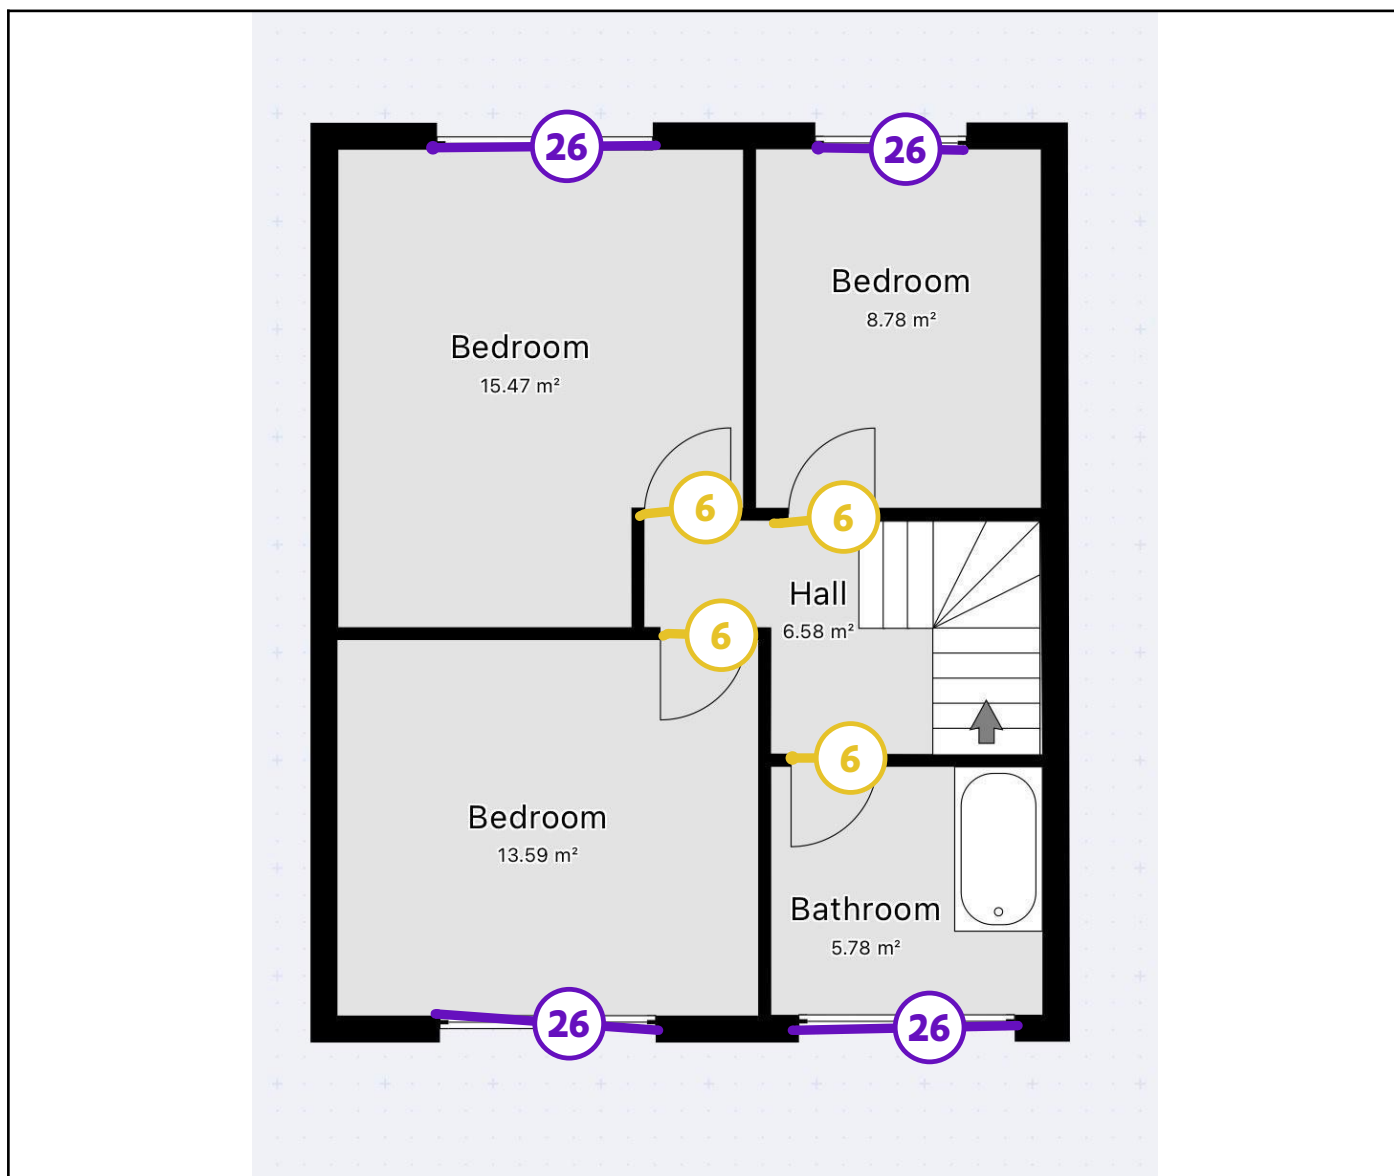
## Plan 1.7: Eerste verdiep

Beschrijving	Type	Actie
6. deurdorpel binnen (massal)	Asbestmateriaal	Zorgvuldig beheren
26. Kit niet verdacht	Overige ruimte of materiaal	-

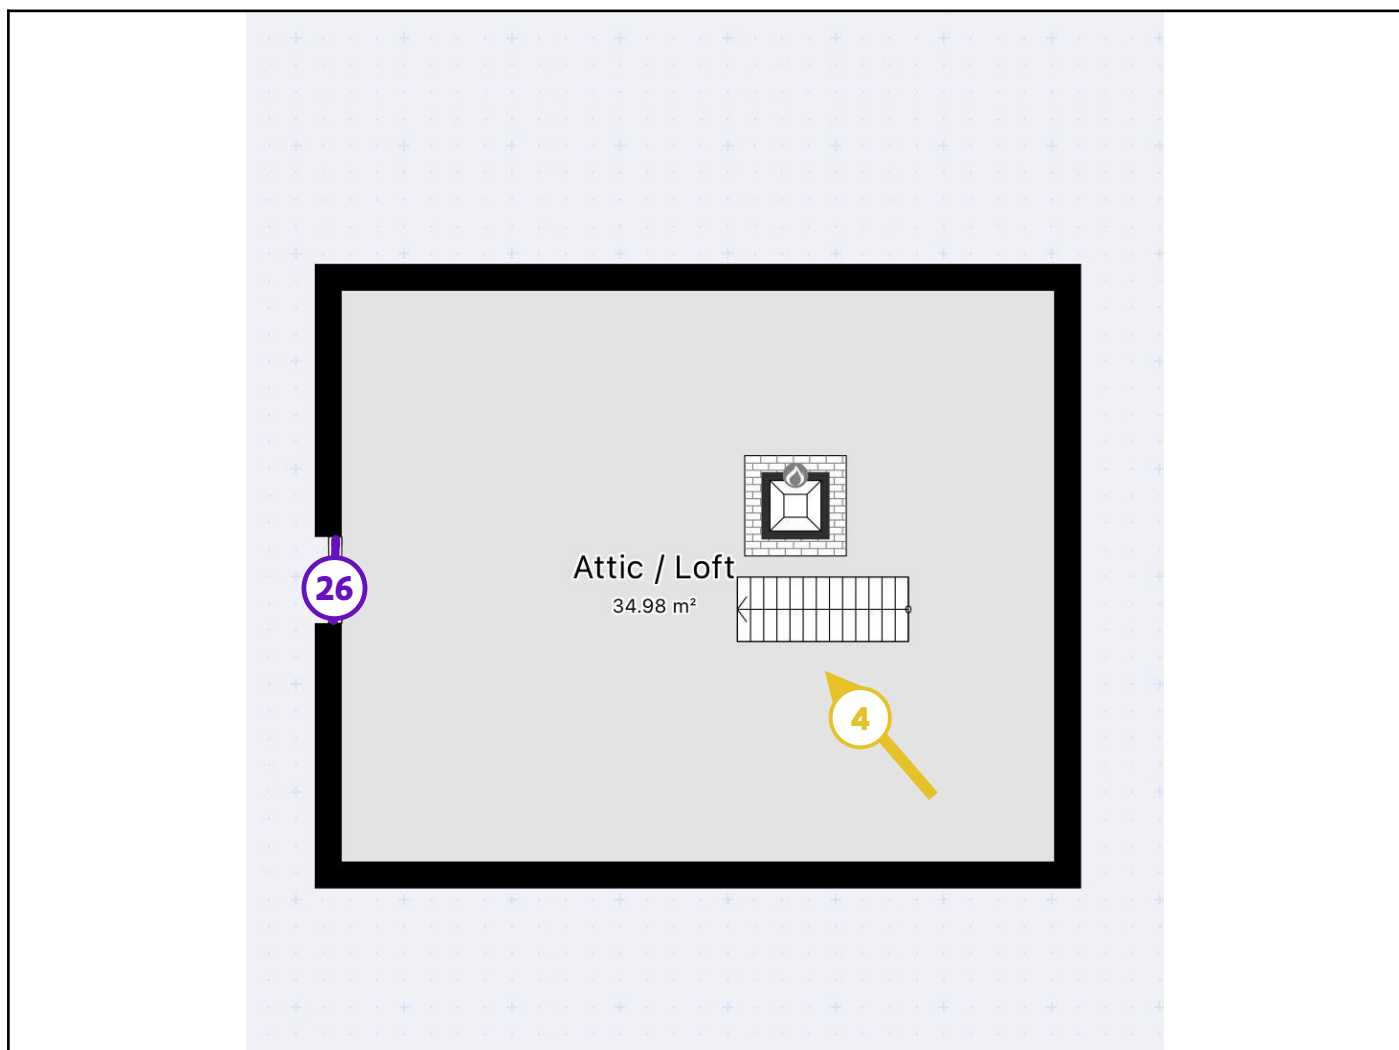
## Plan 1.8: zolder

Beschrijving	Type	Actie
4. Bakeliet schakelkast	Asbestmateriaal	Zorgvuldig beheren
26. Kit niet verdacht	Overige ruimte of materiaal	-

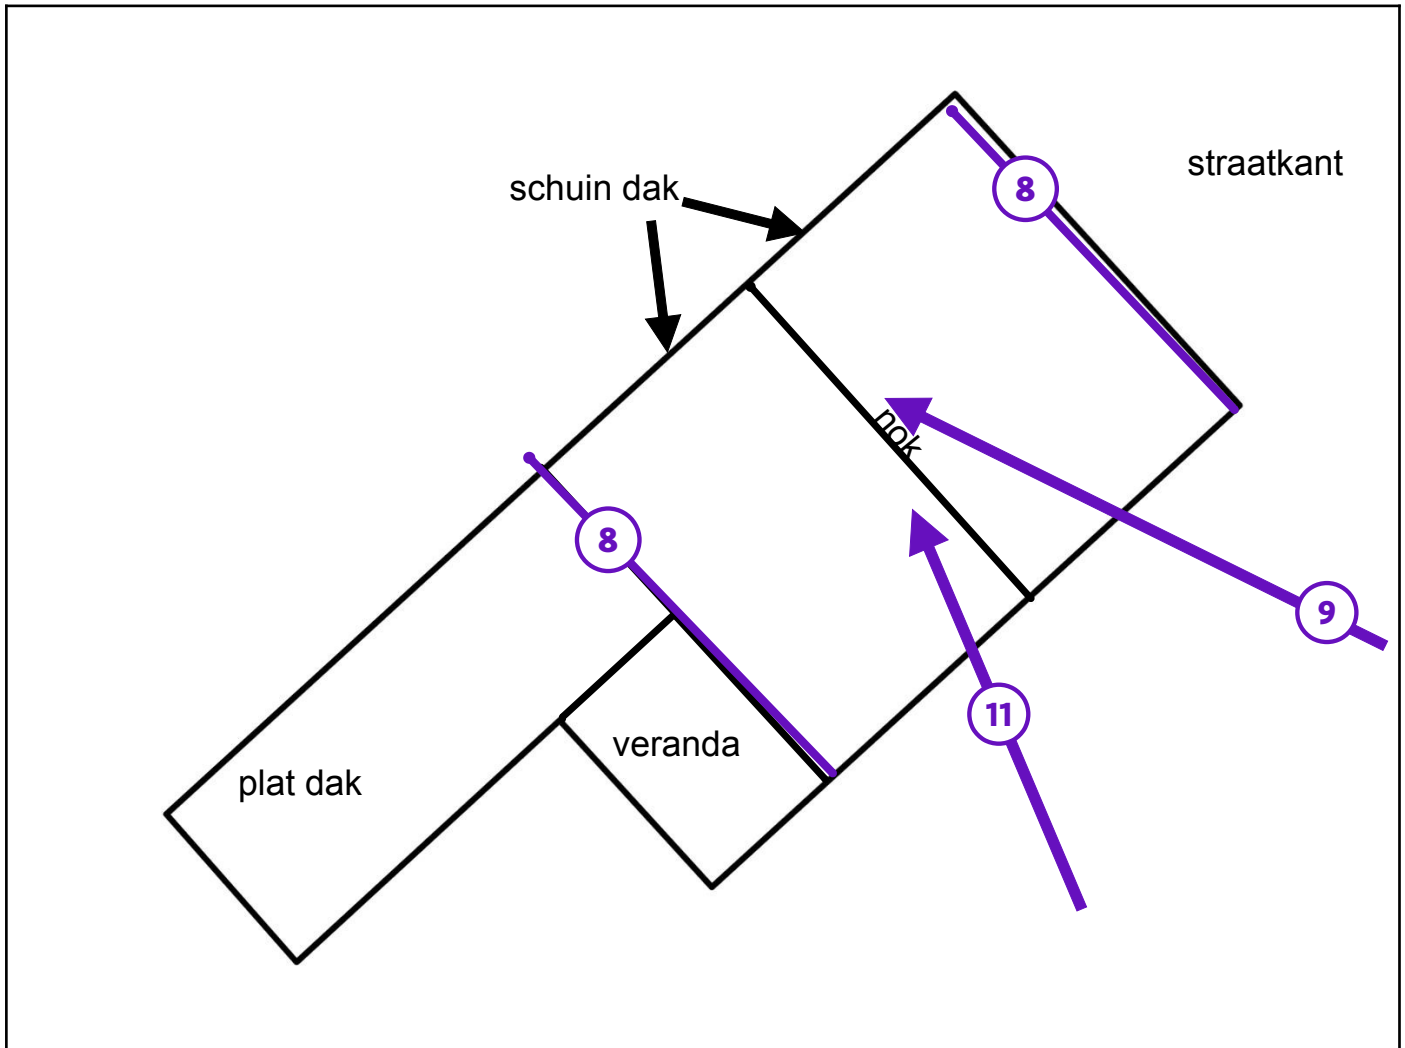
## Plan 1.12: Hoofdgebouw plan

Beschrijving	Type	Actie
8. Dakgoot niet zichtbaar (materiaal onbekend)	Beperking	-
9. Schouw op het dak (beperkingsfiche)	Beperking	-
11. schouw (niet meer in gebruik)	Advies	-

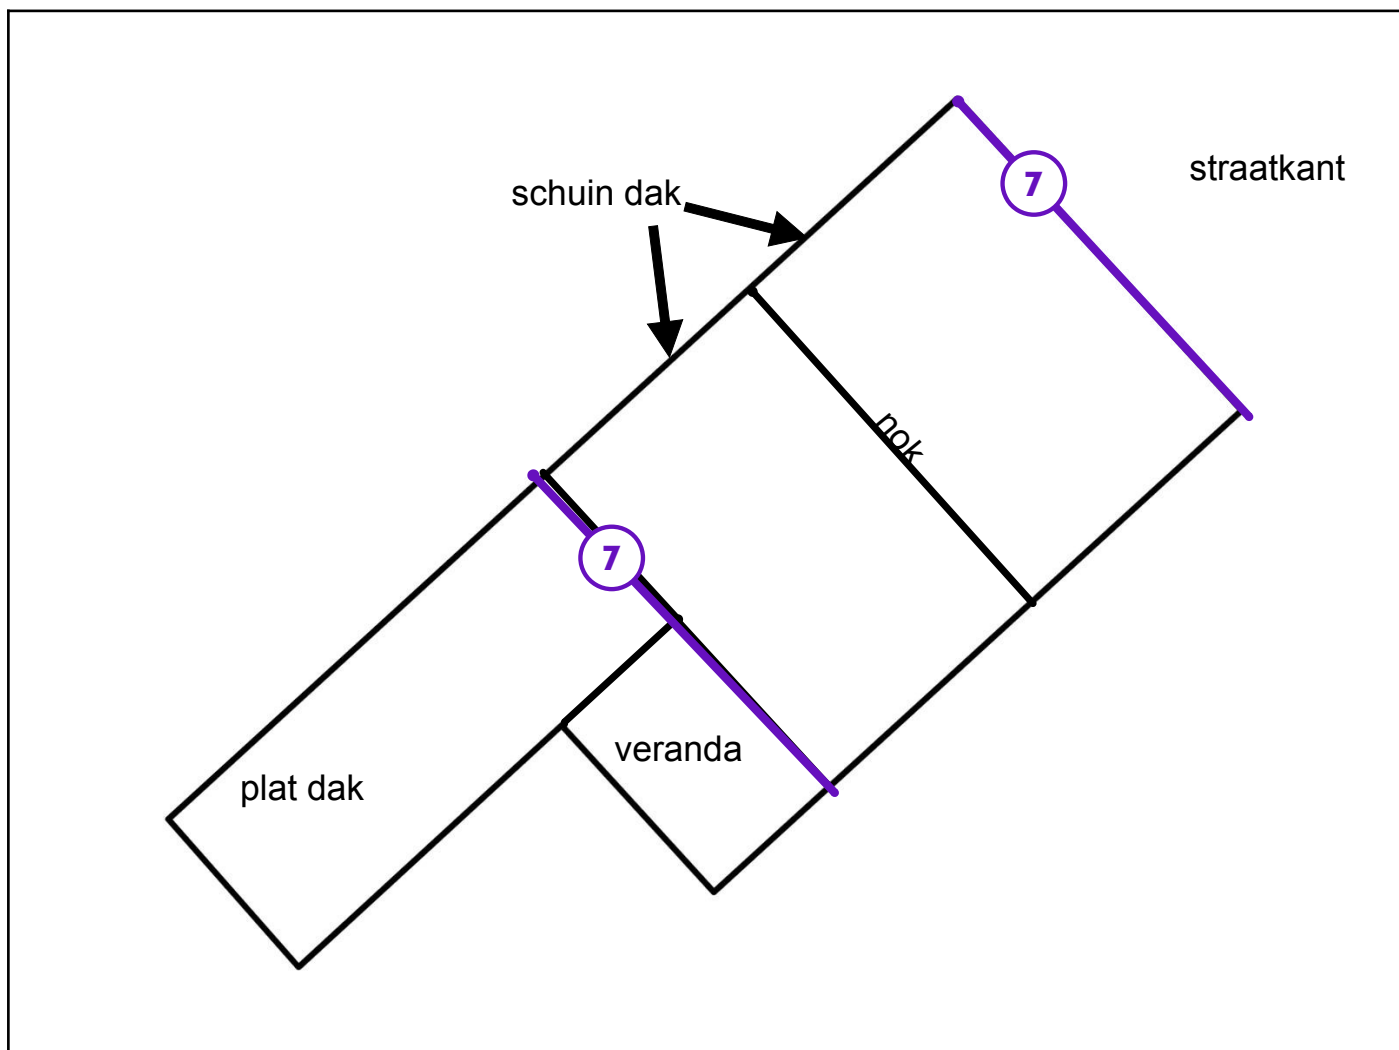
## Plan 1.14: Hoofdgebouw plan

Beschrijving	Type	Actie
7. Slib/sediment dakgoot	Beperking	-

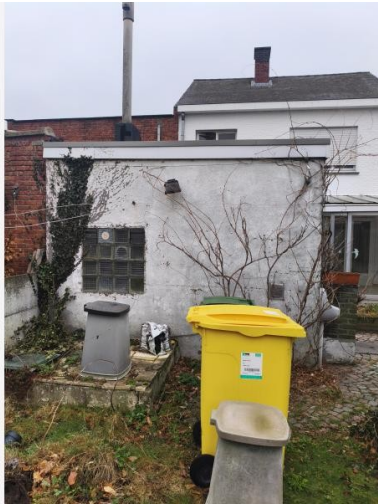
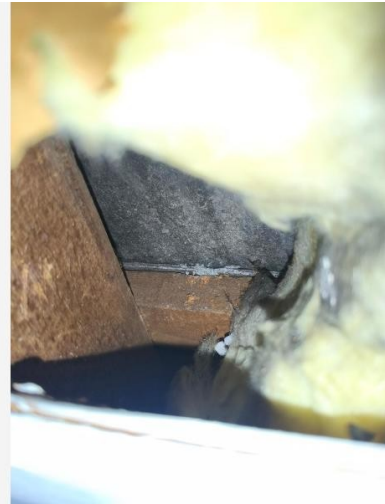
Eindbeoordeling materiaalrisico	Verhoogd materiaalrisico en/of verhoogde kans op vezelvrijgave
---------------------------------	--

Gebondenheid	Categorie 1: hechtgebonden in oorsprong
Asbestsoort (vezeltype)	Crocidoliet aanwezig
Asbestconcentratie	Laag (< 50%)
Afschermingsgraad van het gehele materiaal	Geheel of deels (ook) vrij aan binnenluchtstromen
Toestand van het materiaal	Licht beschadigd, licht verweerd. Intact calciumsilicaatmateriaal of categorie III 'gebondenheid'

Beschrijving	Schouwbus op aanbouw (visueel vastgesteld)
Omgeving	Buiten
Primaire drager	HVAC infrastructuur en uitrusting
Asbestmateriaal	Rookgaskanaal
Bindmiddel van asbestmateriaal	Cement
Gebondenheid op basis van bindmiddel	Hecht
Hoeveelheid (lengte - omtrek - dikte - aantal)	<ul style="list-style-type: none"><li>• 1,50 m - 55,00 cm - 0,80 cm - 1 stuk</li></ul>
Totaal volume	0,007 m <sup>3</sup>
Eenvoudig bereikbaar	Ja
Bevestigingswijze	<ul style="list-style-type: none"><li>• Verlijmd, ingegoten, versmeerd</li></ul>
Identificatiemethode	<p>De asbestdeskundige beoordeelt het materiaal als asbestverdacht en dus asbesthoudend, en dit zonder monstername.</p> <p>Motivatie: De monstername brengt andere schade aan dan schade die inherent is aan de monstername.</p>
Destructieve handeling voor identificatie	Nee
Opmerking	<p>Op het plat dak is een schouwbus aanwezig.</p> <p>De vermelde oppervlaktes, diktes en volumes betreffen een beredeneerde schatting. Er worden geen rechten verleend aan deze oppervlaktes/diktes/volumes.</p>

- Verwijder dit asbestmateriaal zo snel mogelijk. Volg de toestand goed op.
- Voer bijkomende staalname(s) uit.

- Eenvoudige handelingen: mag via doe-het-zelf of door werknemer(s) met opleidingsattest eenvoudige handelingen  
EH via doe-het zelf De buis kan voorzichtig losgebeiteld worden , extra bevochtigen om stof te voorkomen  
Standaard dragen van de nodige wegwerp beschermingsmiddelen FFP 3 masker , handschoenen en tyvec CAT III type 5-6 , afwasbaar schoeisel Bij de gemeente/containerpark afsluitzakken halen om dubbel in te pakken , sluit luchtdicht af en breng naar het plaatselijk containerpark als hechtgebonden asbestafval. Voor hechtgebonden toepassingen: Bij verwijdering door doe-het-zelf moet men dit afval dubbel en luchtdicht verpakt aandienen bij het gemeentelijk recyclagepark. Men raadpleegt best op voorhand de voorwaarden van het recyclagepark. Zie ook link Zie <https://ovam.vlaanderen.be/wie-mag-wat-verwijderen>  
<https://ovam.vlaanderen.be/voorzorgsmaatregelen-bij-asbestverwijdering>

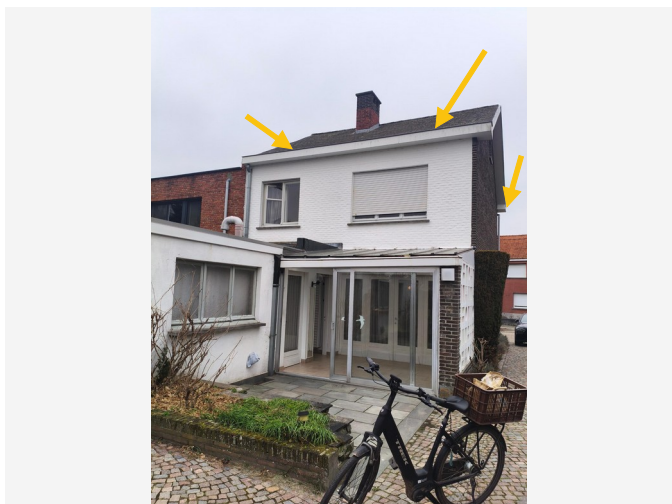
Situeringfoto

(Asbest)materiaal	Dakgoot
Karakterisatie	Asbest (verdacht)
Primaire drager	Infrastructuur hemelwater (opvang en afvoer)

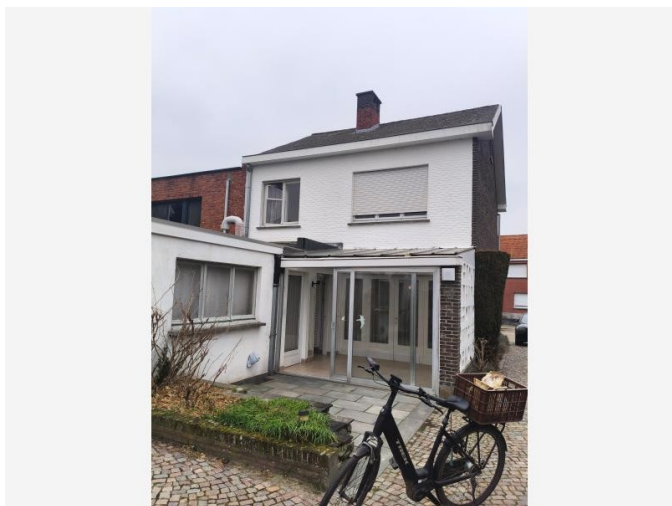
Situeringfoto

(Asbest)materiaal	Rookgaskanaal
Karakterisatie	Asbest (verdacht)
Primaire drager	HVAC infrastructuur en uitrusting

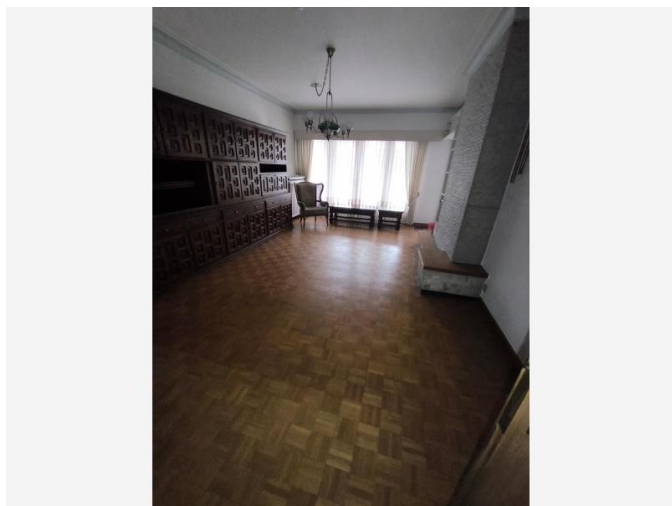
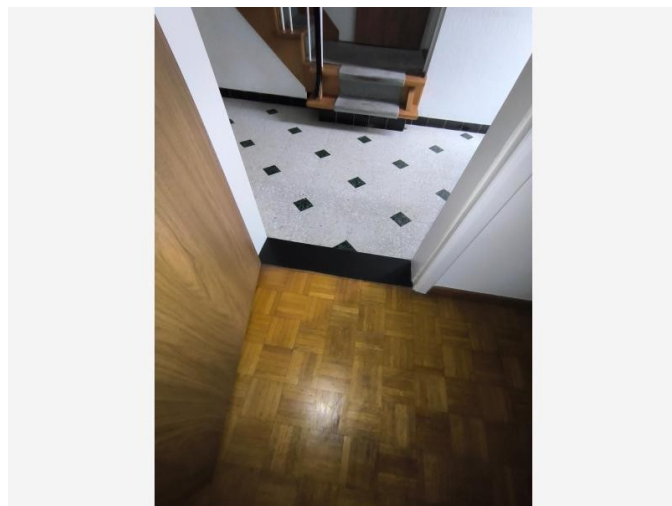
<b>Basis voor advies</b>	Beoordeling op basis van expertise, zonder een vaststelling door de asbestdeskundige.
<b>Primaire drager</b>	Vloer
<b>(Asbest)materiaal</b>	In-situ afwerkingslagen - Lijm laag
<b>Bindmiddel</b>	Lijm
<b>Gebondenheid bindmiddel</b>	Hecht

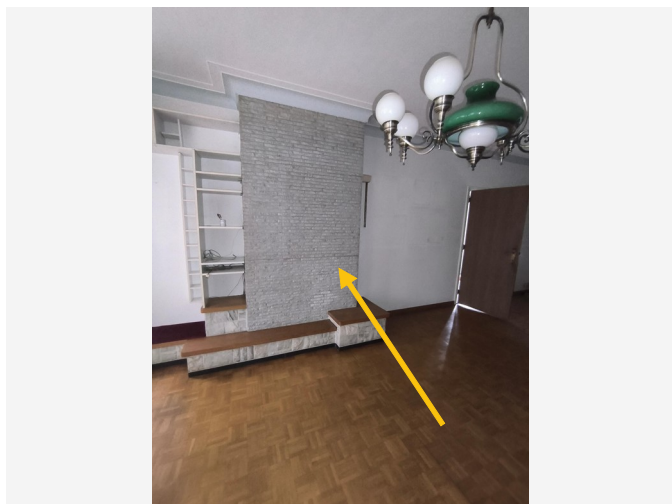
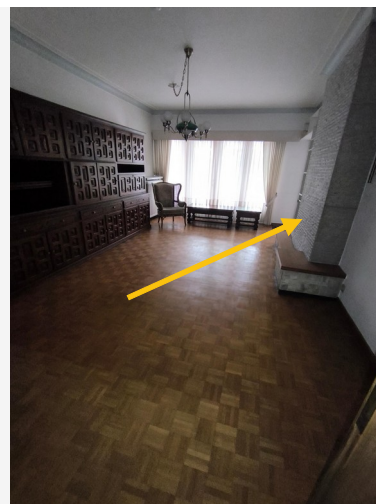
Basis voor advies	Beoordeling op basis van expertise, zonder een vaststelling door de asbestdeskundige.
Primaire drager	HVAC infrastructuur en uitrusting
(Asbest)materiaal	Rookgaskanaal
Bindmiddel	Cement
Gebondenheid bindmiddel	Hecht

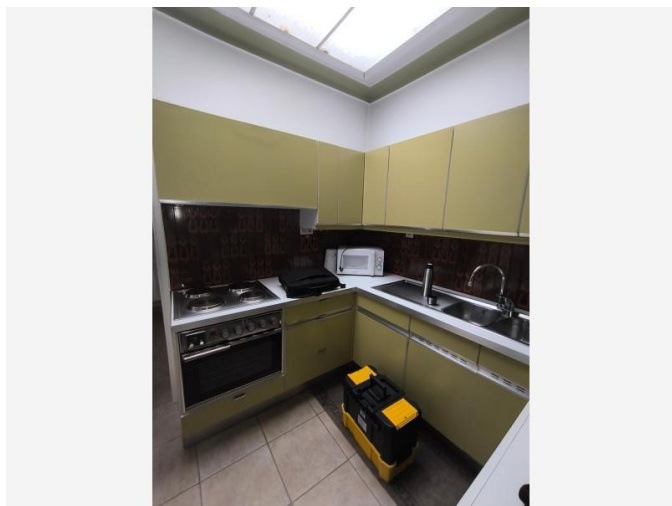
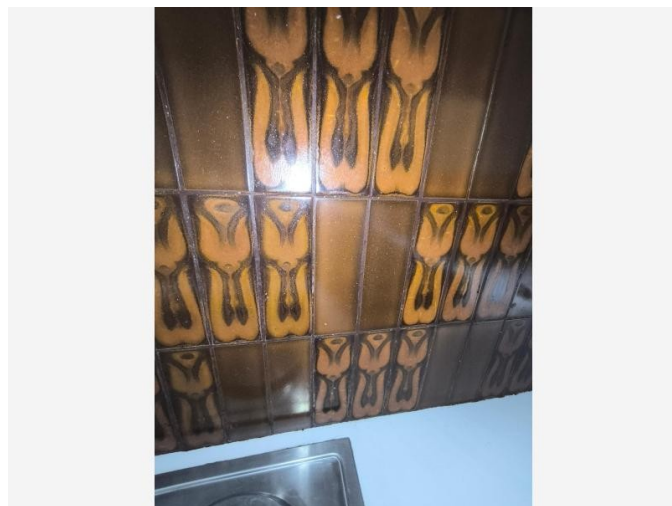
<b>Basis voor advies</b>	Beoordeling op basis van expertise, zonder een vaststelling door de asbestdeskundige.
<b>Primaire drager</b>	Binnenwand
<b>(Asbest)materiaal</b>	In-situ afwerkingslagen - Lijm laag
<b>Bindmiddel</b>	Lijm
<b>Gebondenheid bindmiddel</b>	Hecht

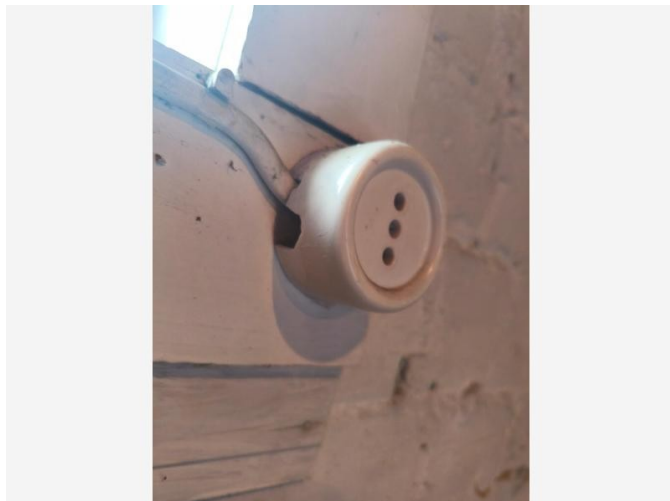
Detailfoto

Geen asbest

#	Type	Referentie	Resultaat
16.1	Puntmonster	bakeliet wit zolder	Geen asbest

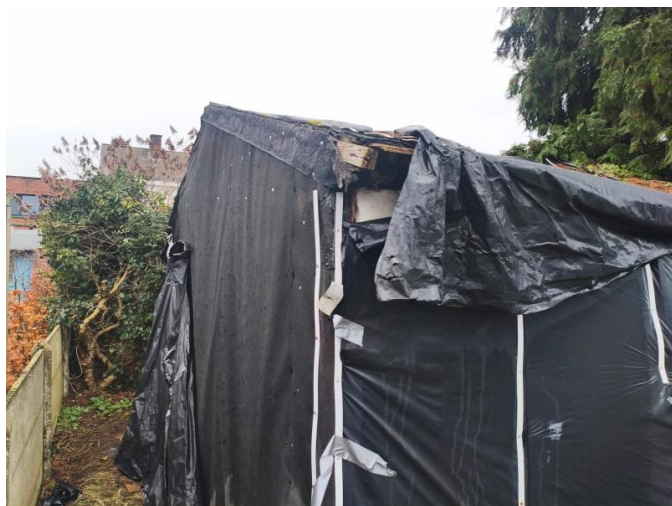
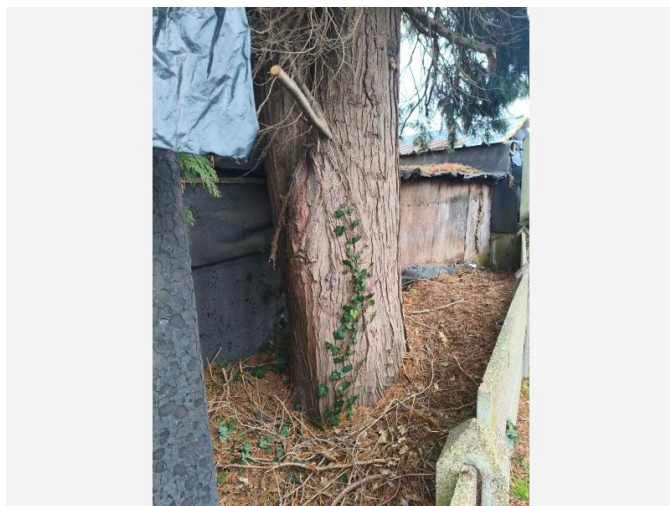
Geen asbest

#	Type	Referentie	Resultaat
17.1	Puntmonster	bitumen garage gevel dak	Geen asbest

<b>Beschrijving</b>	Roofing aan de gevel en dak garage
<b>Omgeving</b>	Buiten
<b>Primaire drager</b>	Plat dak
<b>Bindmiddel van materiaal</b>	Bitumen (roofing, teer, asfalt)
<b>Gebondenheid op basis van bindmiddel</b>	Hecht
<b>Hoeveelheid (oppervlakte - aantal)</b>	• 30,00 m <sup>2</sup> - 1 stuk
<b>Totale oppervlakte</b>	30,00 m <sup>2</sup>
<b>Identificatiemethode</b>	Een monstername door de asbestdeskundige met laboanalyse door een asbestlabo.
<b>Destructieve handeling voor identificatie</b>	Nee
<b>Opmerking</b>	Staalname tot op de eventuele onderliggende lagen is niet mogelijk zonder uitbreiding naar een destructief onderzoek.

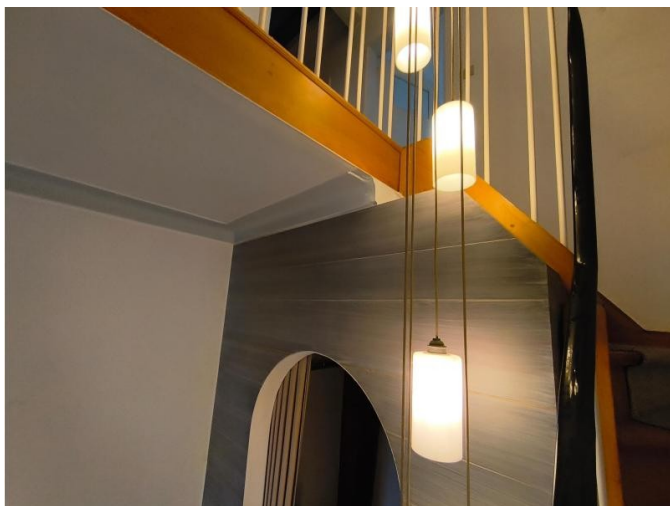
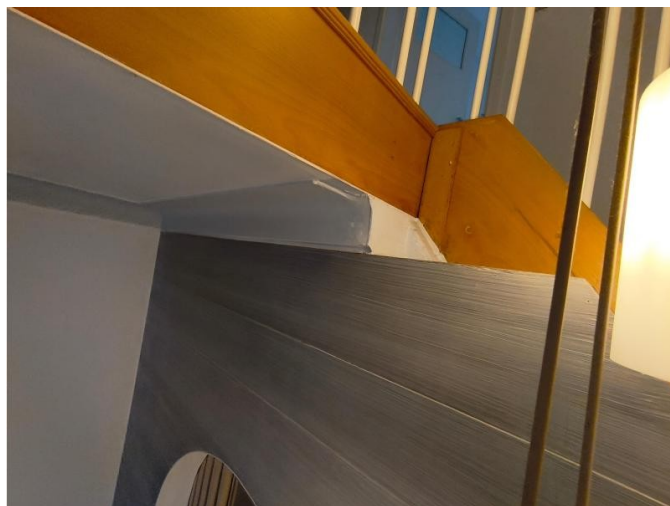
Geen asbest

#	Type	Referentie	Resultaat
18.1	Puntmonster	sierlijst	Geen asbest

<b>Beschrijving</b>	Sierlijsten
<b>Omgeving</b>	Binnen
<b>Primaire drager</b>	Plafond
<b>Bindmiddel van materiaal</b>	Gips - kalk
<b>Gebondenheid op basis van bindmiddel</b>	Niet-hechtgebonden
<b>Hoeveelheid (oppervlakte - dikte - aantal)</b>	• 12,00 m <sup>2</sup> - 2,00 cm - 1 stuk
<b>Totaal volume</b>	0,24 m <sup>3</sup>
<b>Identificatiemethode</b>	Een monstername door de asbestdeskundige met laboanalyse door een asbestlabo.
<b>Destructieve handeling voor identificatie</b>	Nee
<b>Opmerking</b>	<p>In de gang, leefruimte en keuken zijn er sierlijsten tegen het plafond.</p> <p>De vermelde oppervlaktes en volumes betreffen een beredeneerde schatting. Er worden geen rechten verleend aan deze oppervlaktes/volumes. De dikte is een schatting die voorkomt uit de monsterplaatsen en is daarom niet altijd representatief.</p>

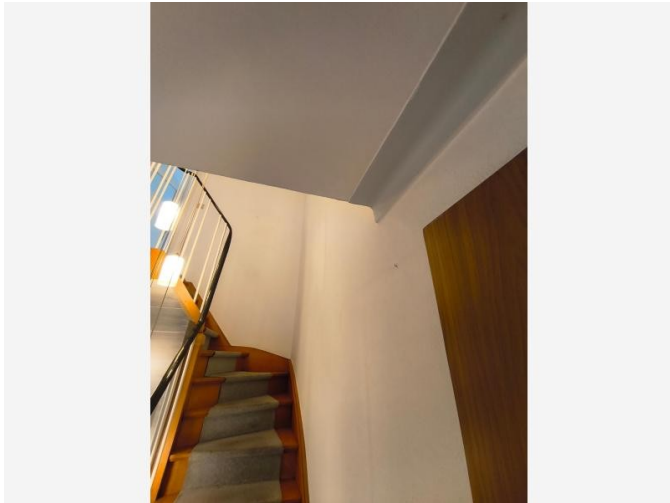
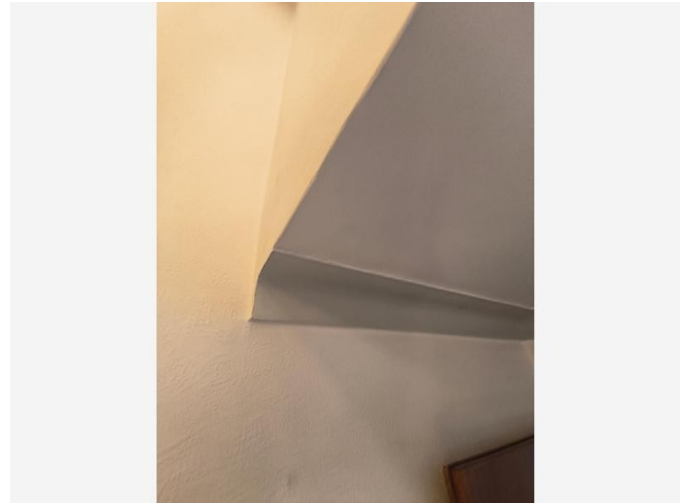
Geen asbest

#	Type	Referentie	Resultaat
19.1	Mengmonster	plafonds	Geen asbest

Beschrijving	Plafondpleister
Omgeving	Binnen
Primaire drager	Plafond
Bindmiddel van materiaal	Gips - kalk
Gebondenheid op basis van bindmiddel	Niet-hechtgebonden
Hoeveelheid (oppervlakte - dikte - aantal)	• 140,00 m <sup>2</sup> - 1,50 cm - 1 stuk
Totaal volume	2,10 m <sup>3</sup>
Identificatiemethode	Een monstername door de asbestdeskundige met laboanalyse door een asbestlabo.
Destructieve handeling voor identificatie	Nee
Opmerking	<p>Volgens het inspectieprotocol is een monstername van het pleisterwerk verplicht om dit te identificeren als niet-asbesthoudend.</p> <p>Locatie staalnames: individuele ruimte: gang naar zolder / natte ruimte:keuken bij zijdeur / stookplaats: geen pleisterwerk/ traphal: naar eerste verdiep</p> <p>De vermelde oppervlaktes en volumes betreffen een beredeneerde schatting. Er worden geen rechten verleend aan deze oppervlaktes/volumes. De dikte is een schatting die voorkomt uit de monsterplaatsen en is daarom niet altijd representatief.</p>

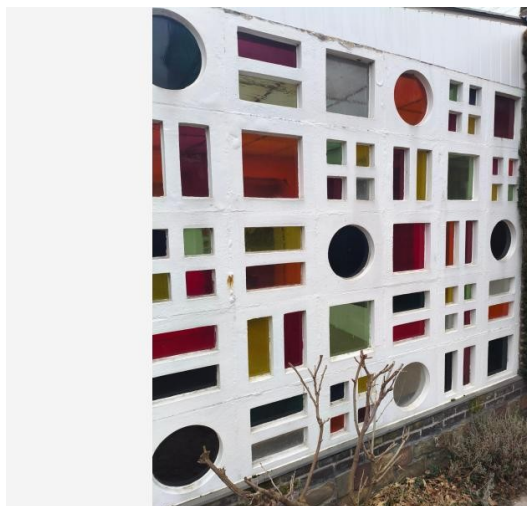
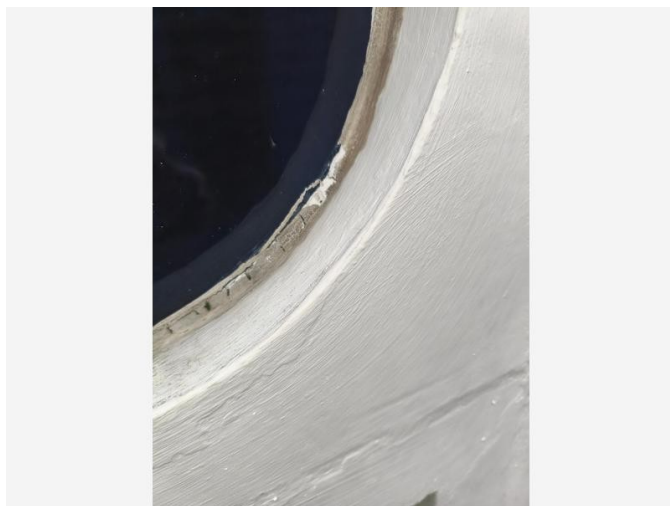
Geen asbest

#	Type	Referentie	Resultaat
20.1	Puntmonster	kit deco glas	Geen asbest

<b>Beschrijving</b>	Kit kozijn-muur deco veranda
<b>Omgeving</b>	Buiten
<b>Primaire drager</b>	Wandopening verticaal (raam, deur, ...)
<b>Bindmiddel van materiaal</b>	Kitten, mastiek, pasta
<b>Gebondenheid op basis van bindmiddel</b>	Hecht
<b>Hoeveelheid (gewicht - aantal)</b>	<ul style="list-style-type: none"><li>• 10,00 kg - 1 stuk</li></ul>
<b>Totaal gewicht</b>	10,00 kg
<b>Identificatiemethode</b>	Een monstername door de asbestdeskundige met laboanalyse door een asbestlabo.
<b>Destructieve handeling voor identificatie</b>	Nee
<b>Opmerking</b>	Notitie hoeveelheden betreft +/- 11 lm Het gewicht en lm is een berekeneerde schatting. Er worden geen rechten verleend aan deze oppervlaktes. De dikte is een schatting die voorkomt uit de monsterplaatsen en is daarom niet altijd representatief

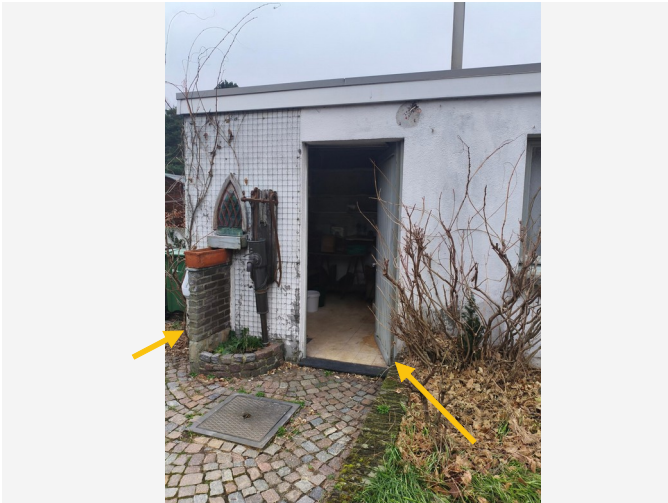
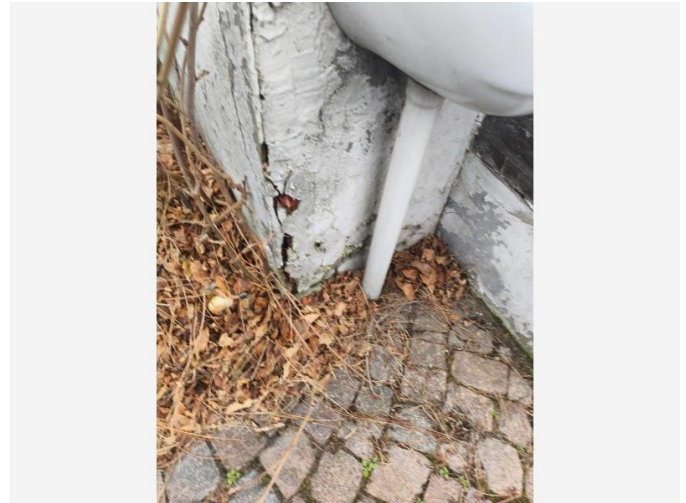
# Fiche 21: Crepi gevel aanbouw

Geen asbest

#	Type	Referentie	Resultaat
21.1	Mengmonster	crepi gevel aanbouw	Geen asbest

<b>Beschrijving</b>	Crepi gevel aanbouw
<b>Omgeving</b>	Buiten
<b>Primaire drager</b>	Wand buitenschil
<b>Bindmiddel van materiaal</b>	Cement
<b>Gebondenheid op basis van bindmiddel</b>	Hecht
<b>Hoeveelheid (gewicht - aantal)</b>	<ul style="list-style-type: none"><li>• 1.500,00 kg - 1 stuk</li></ul>
<b>Totaal gewicht</b>	1.500,00 kg
<b>Identificatiemethode</b>	Een monstername door de asbestdeskundige met laboanalyse door een asbestlabo.
<b>Destructieve handeling voor identificatie</b>	Nee
<b>Opmerking</b>	<p>In het inspectieprotocol is een monstername van crepi verplicht om dit te identificeren als niet-asbesthoudend.</p> <p>De vermelde oppervlaktes, diktes, gewichten en volumes betreffen een beredeneerde schatting. Er worden geen rechten verleend aan deze oppervlaktes/diktes/volumes.</p>

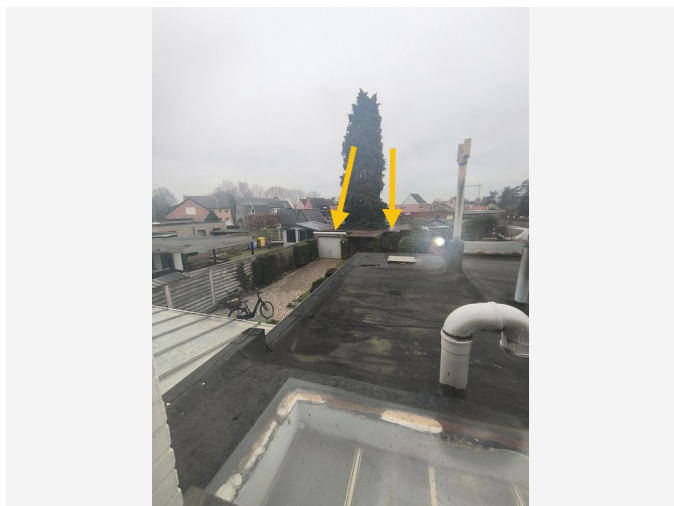
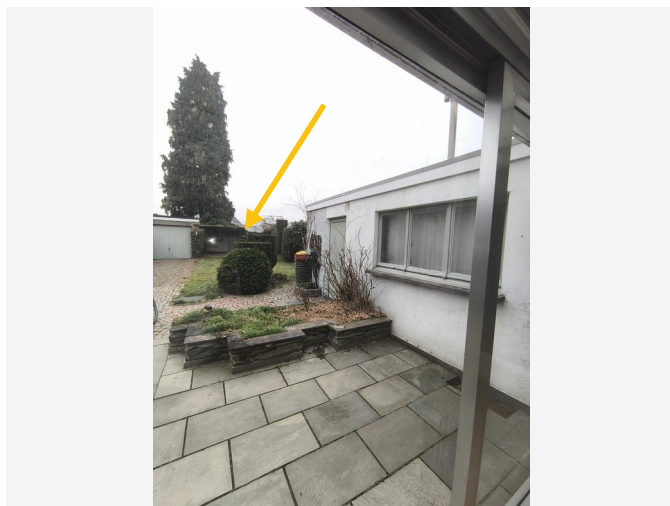
## Fiche 22: Roofing garage plat dak

Geen asbest

#	Type	Referentie	Resultaat
22.1	Puntmonster	roofing garage	Geen asbest

<b>Beschrijving</b>	Roofing garage plat dak
<b>Omgeving</b>	Buiten
<b>Primaire drager</b>	Plat dak
<b>Bindmiddel van materiaal</b>	Bitumen (roofing, teer, asfalt)
<b>Gebondenheid op basis van bindmiddel</b>	Hecht
<b>Hoeveelheid (oppervlakte - aantal)</b>	• 33,00 m <sup>2</sup> - 1 stuk
<b>Totale oppervlakte</b>	33,00 m <sup>2</sup>
<b>Identificatiemethode</b>	Een monstername door de asbestdeskundige met laboanalyse door een asbestlabo.
<b>Destructieve handeling voor identificatie</b>	Nee
<b>Opmerking</b>	<p>Er werd een staal genomen aan een uitstekend stuk roofing waardoor de waterdichtheid niet in het gedrang komt .</p> <p>Er kan niet uitgesloten worden dat er onderlagen aanwezig zijn ( bij dakwerken extra controle aangewezen)</p> <p>De vermelde oppervlaktes, diktes en volumes betreffen een beredeneerde schatting. Er worden geen rechten verleend aan deze oppervlaktes/diktes/volumes.</p>

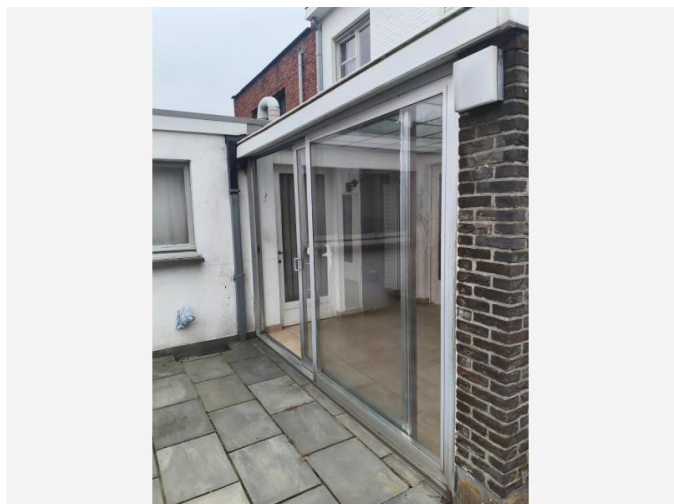
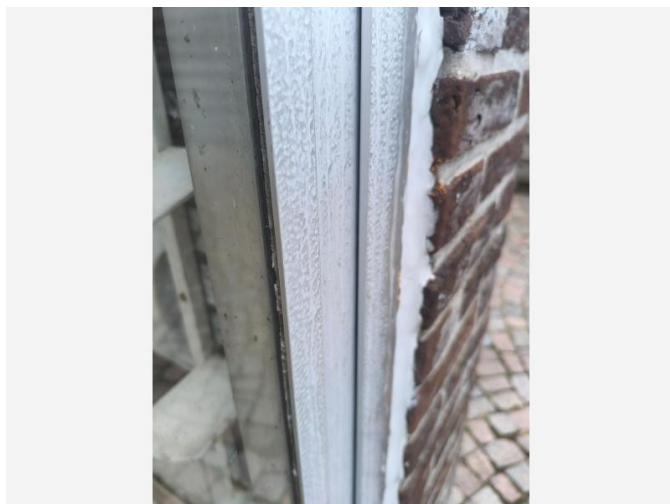
<b>Beschrijving</b>	Kit kozijn-raam aluminium raam veranda
<b>Omgeving</b>	Grenst aan binnen- en buitenlucht
<b>Primaire drager</b>	Wandopening verticaal (raam, deur, ...)
<b>Bindmiddel van materiaal</b>	Kitten, mastiek, pasta
<b>Gebondenheid op basis van bindmiddel</b>	Hecht
<b>Hoeveelheid (gewicht - aantal)</b>	<ul style="list-style-type: none"><li>• 5,00 kg - 1 stuk</li></ul>
<b>Totaal gewicht</b>	5,00 kg
<b>Identificatiemethode</b>	Een monstername door de asbestdeskundige met laboanalyse door een asbestlabo.
<b>Destructieve handeling voor identificatie</b>	Nee
<b>Opmerking</b>	Notitie hoeveelheden betreft +/- 11 lm Het gewicht en lm is een berekeneerde schatting. Er worden geen rechten verleend aan deze oppervlaktes. De dikte is een schatting die voorkomt uit de monsterplaatsen en is daarom niet altijd representatief.

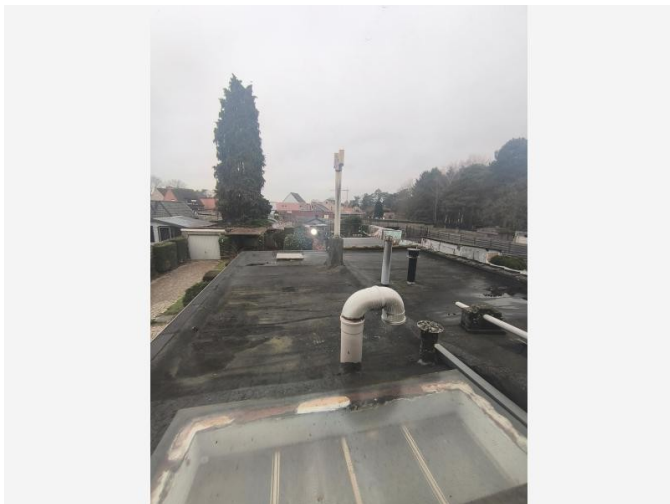
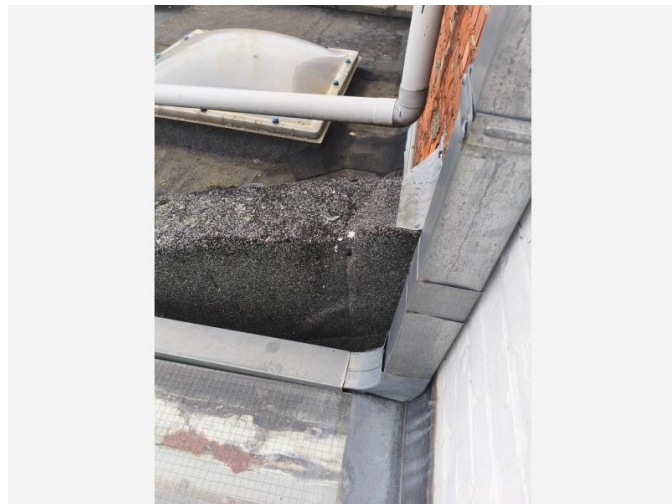
## Fiche 25: Roofing plat dak aanbouw

Geen asbest

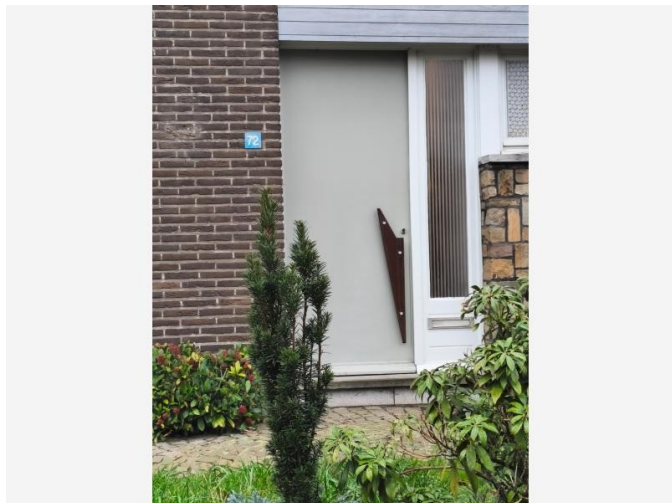
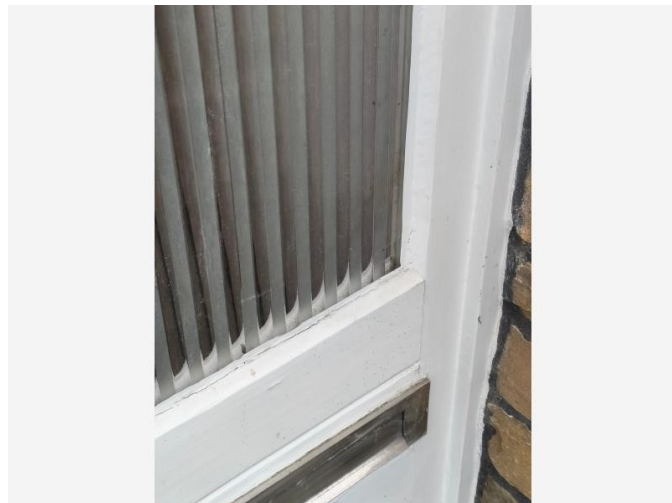
### Fiche 26: Kit niet verdacht

Beschrijving	Notitie	Terug te vinden op plannen
Fiche 26: Kit niet verdacht	De gebruikte siliconen kit is niet asbestverdacht	Plan 1.3: Gelijkvloers woning Plan 1.7: Eerste verdiep Plan 1.8: zolder
Fiche 27: Dakbedekking veranda niet verdacht.	De dakbedekking wordt gecontroleerd. deze bestaat uit glas en bevat geen asbest verdachte materialen.	Plan 1.13: Hoofdgebouw plan
Fiche 28: CV Ketel/boiler	De CV ketel brander werd gecontroleerd(2001) en is niet asbest verdacht geen risico bouwjaar. De grote cv ketel is waarschijnlijk ouder en kan binnen in nog asbestoepassingen bevatten. Wees waakzaam bij werken.  De boilers zijn niet verdacht.	Plan 1.5: Gelijkvloers woning Plan 1.10: zolder

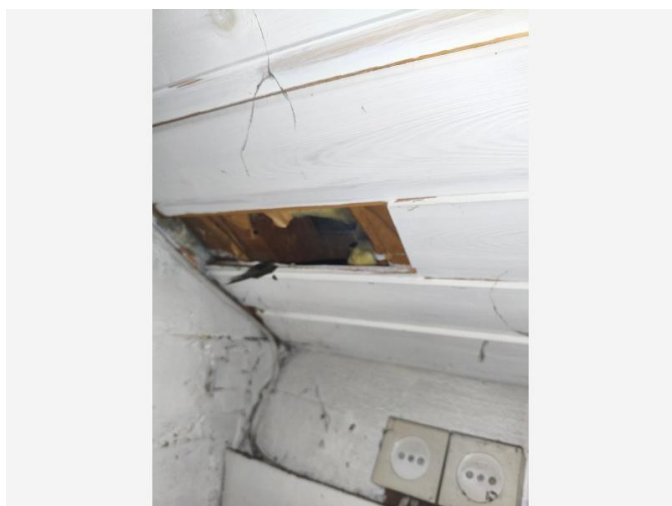
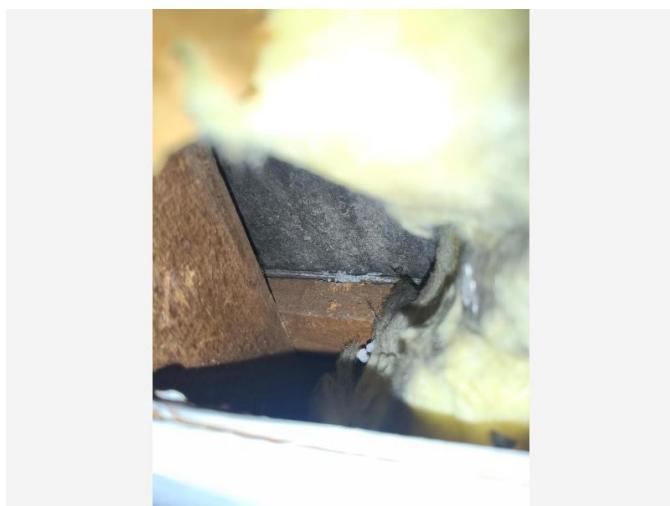
### Fiche 29: Onderdak (niet aanwezig)

Beschrijving	Notitie	Terug te vinden op plannen
Fiche 29: Onderdak (niet aanwezig)	Er is geen te onderzoeken onderdak aanwezig op de inspectielocatie.	Plan 1.13: Hoofdgebouw plan
Fiche 30: Leidingisolatie (niet aanwezig)	Er is geen asbestverdachte leidingisolatie aanwezig.	-
Fiche 31: Liftinfrastructuur (niet aanwezig)	Er is geen liftinfrastructuur aanwezig op de inspectielocatie.	-
