# Asbestinventarisatetest

Maalderstraat 52, 2290 Vorselaar

Attestnummer : 20260128-000307.000

**Niet-asbestveilig**

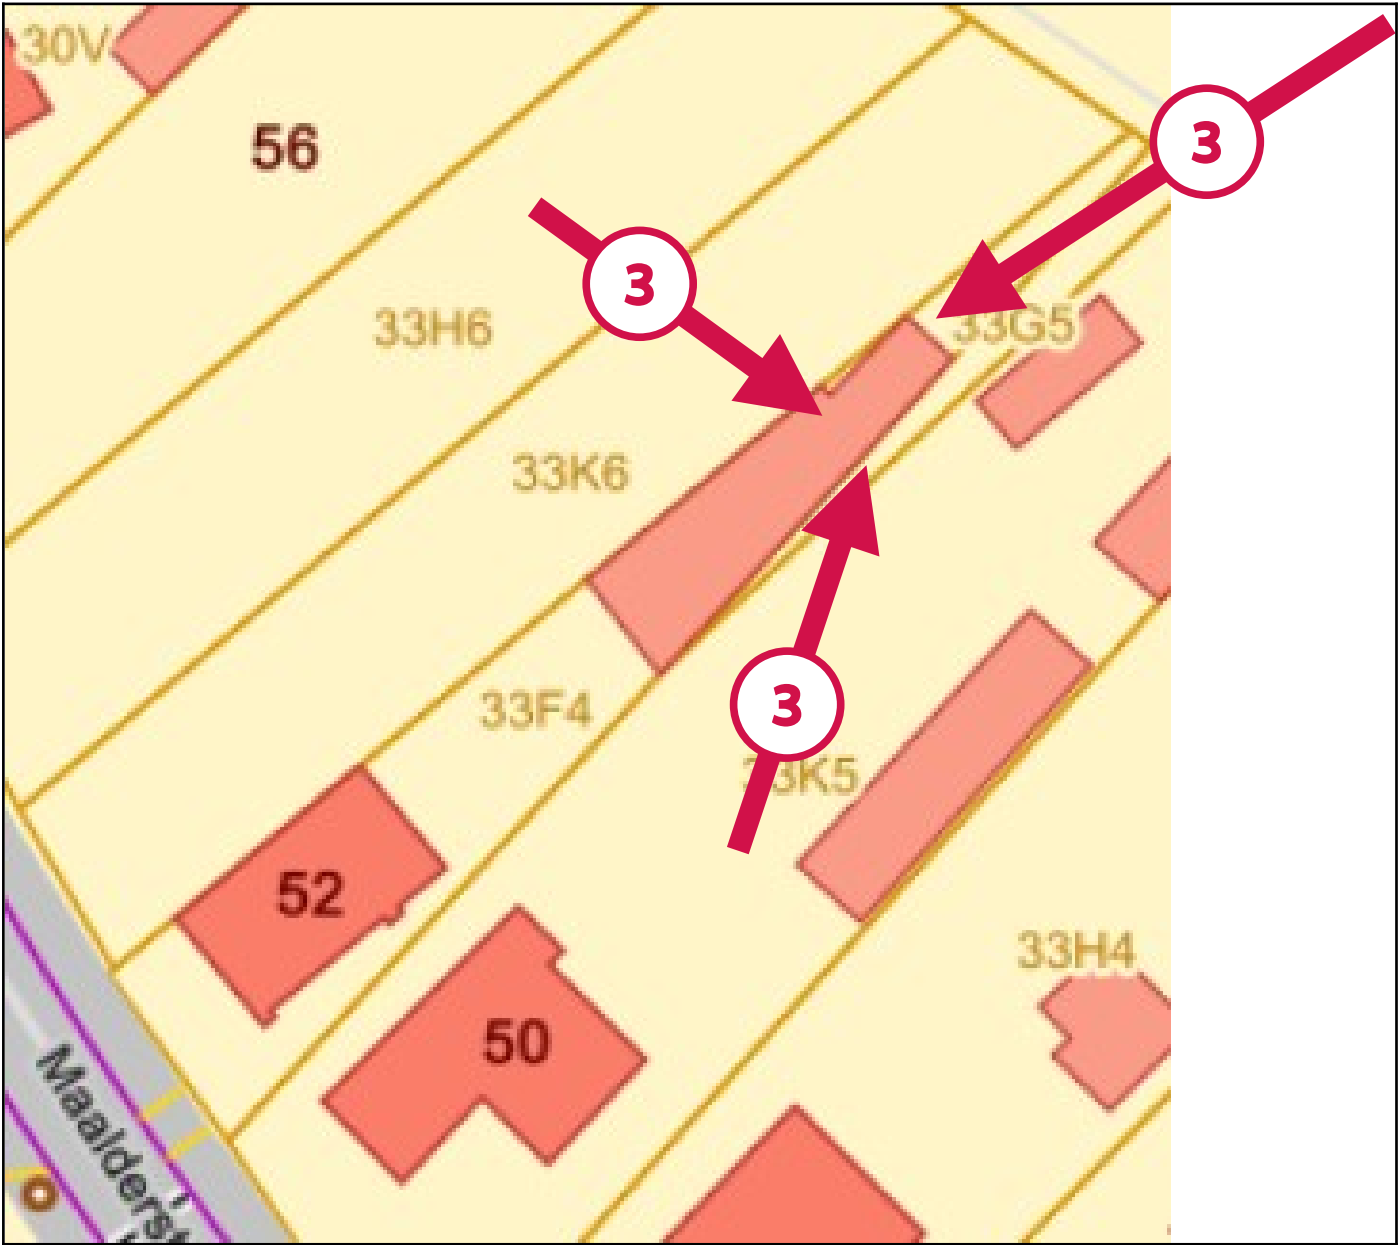
### Plan 3.1: Vaststellingen buiten de constructies

| Beschrijving | Type | Actie |
|---|---|---|
| 3. Asbestcement afval | Asbestmateriaal | Dringend verwijderen |

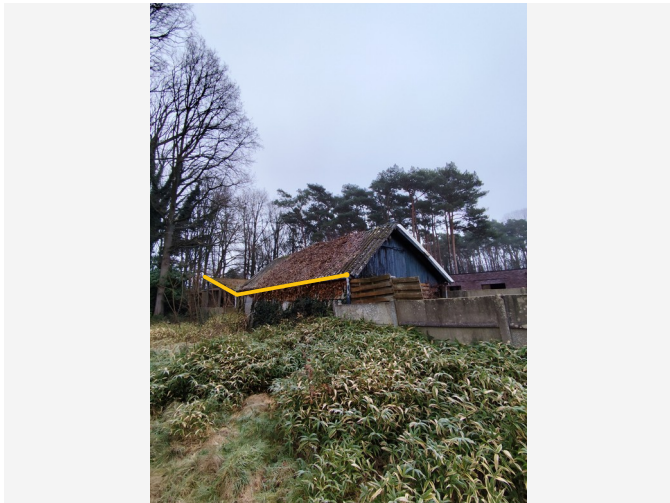
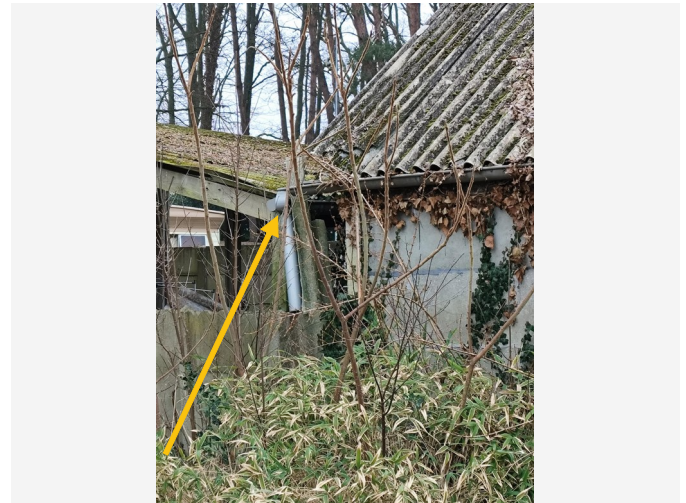
## Afdruipzones/afvloeizones

Afdruipzone/afvloeizone
