# Asbestinventarisatetest

Herentalse Steenweg 44, 2270 Herenthout

Attestnummer : 20260414-000299.000

Uitgegeven op : 14.04.2026

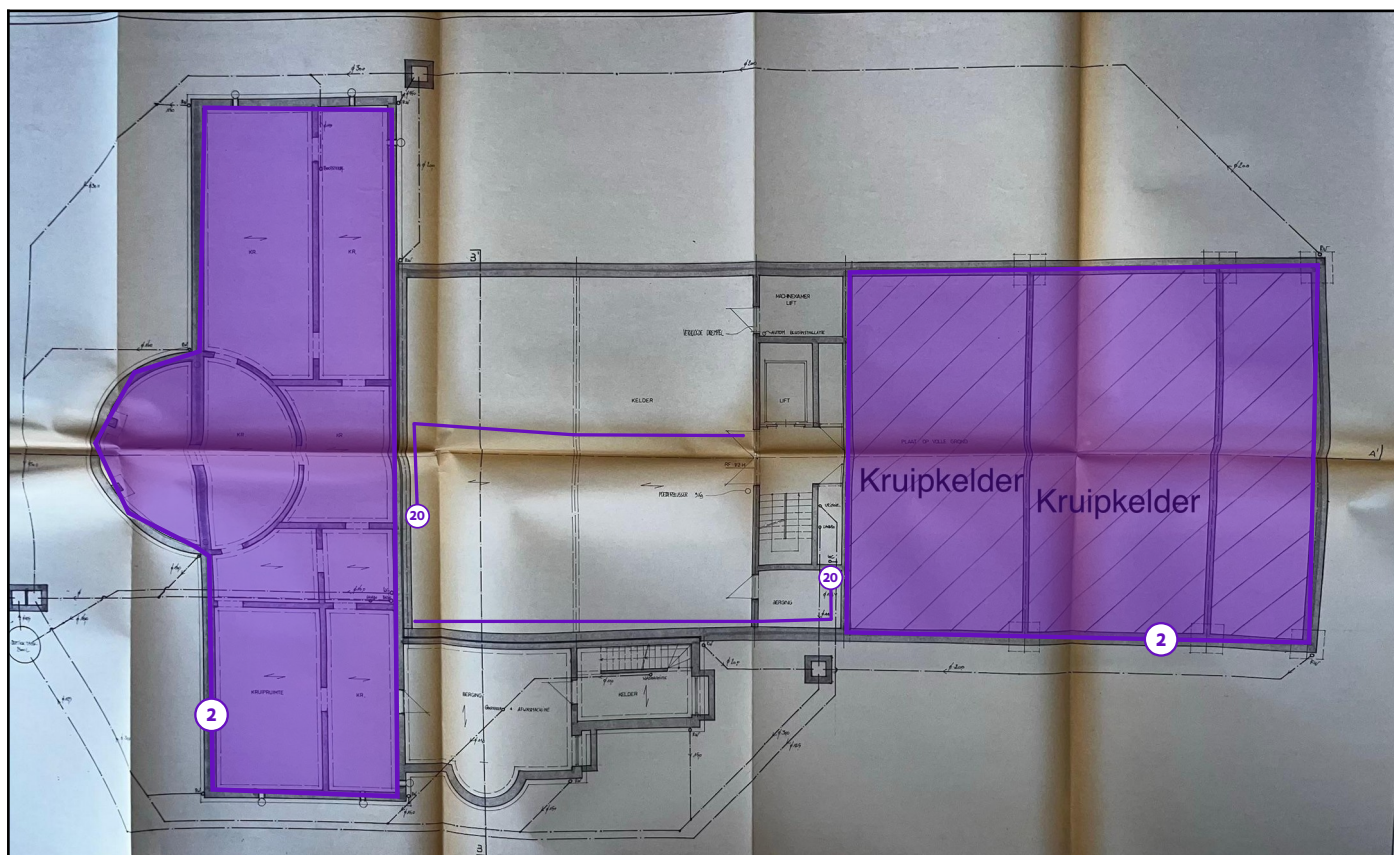
## Plan 1.1: Kelderverdieping

Beschrijving	Type	Actie
2. Kruipkelder	Beperking	-
20. Leidingisolatie - niet verdacht	Overige ruimte of materiaal	-

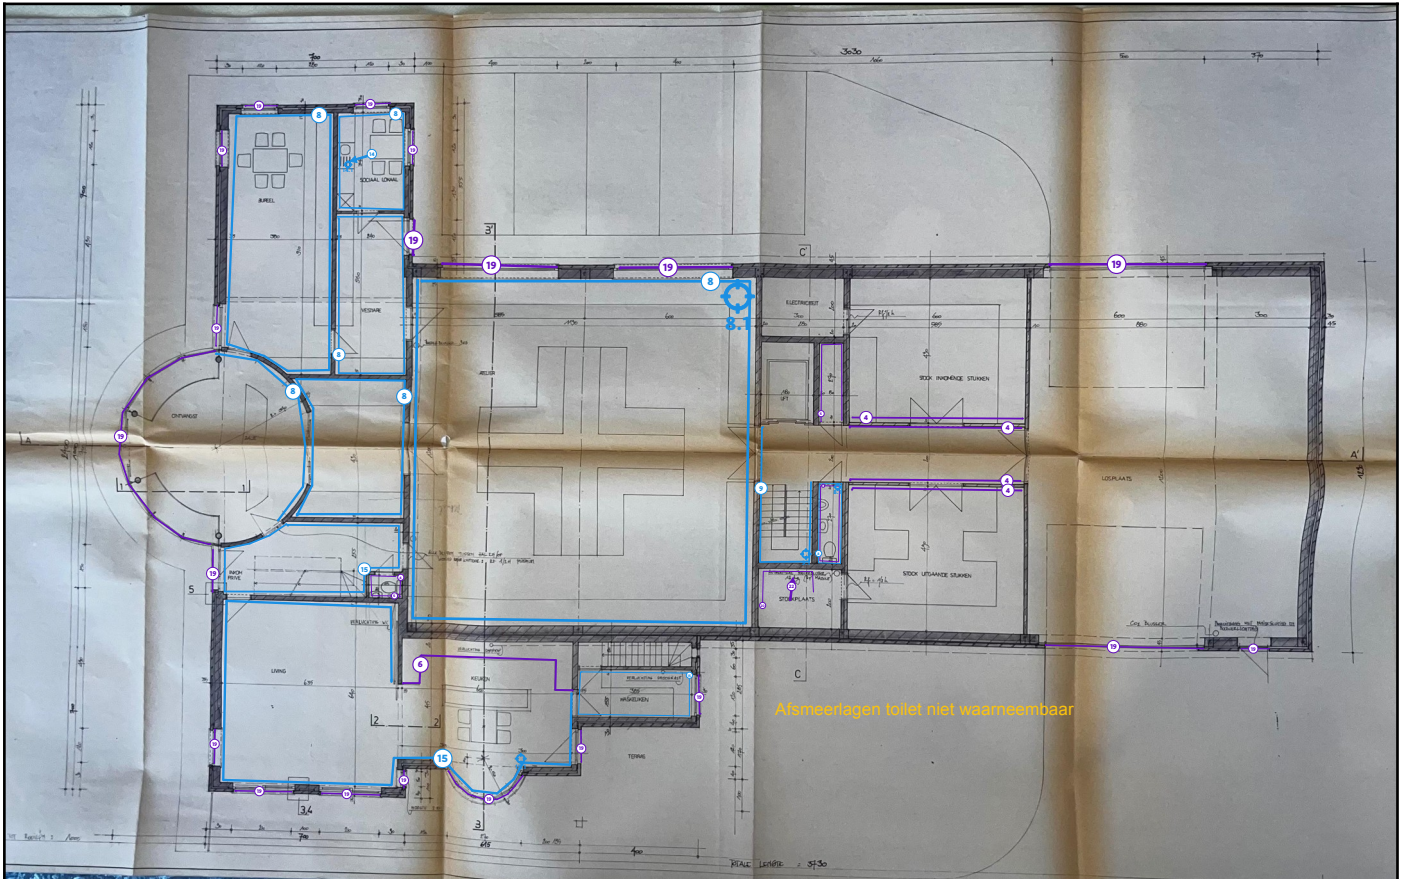
## Plan 1.2: Gelijkvloers

Beschrijving	Type	Actie
4. Valse wand(en)/voorzetwand(en) - Gipskarton-Pvc-hout	Advies	-
5. Tegellijn achter wandtegels & plinten	Advies	-
6. Inbouw keukenkasten	Advies	-
7. Afsmeerlagen aan voegen tussen gipskartonplaten niet waarneembaar	Advies	-
8. Pleisterwerk wanden handelspand	Geen asbest	-
8.1 Code: M01	Mengmonster	-
9. Pleisterwerk Trappenhal(len)	Geen asbest	-
9.1 Code: M02	Mengmonster	-

14. Ontdreuningsplaat/anti-dreunplaat onder spoelbak	Geen asbest	-
14.1 Code: M03	Puntmonster	-
15. Pleisterwerk wanden woonst	Geen asbest	-
15.1 Code: M04	Mengmonster	-
19. Afkitting ramen	Overige ruimte of materiaal	-
20. Leidingisolatie - niet verdacht	Overige ruimte of materiaal	-
22. Brander/CV-ketel - Isolatie/pakkingen	Overige ruimte of materiaal	-

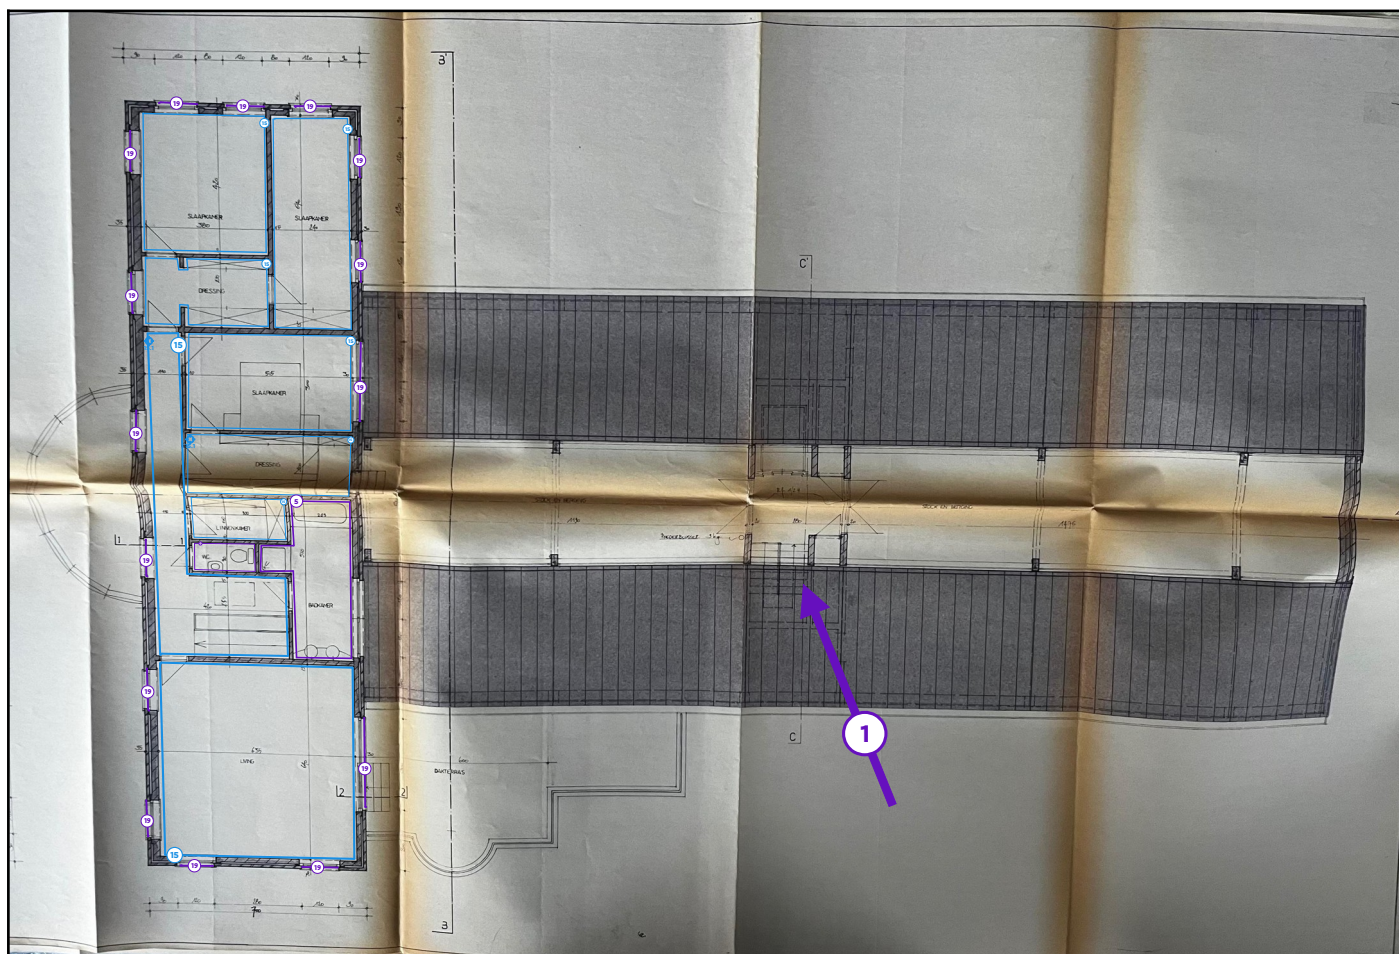
## Plan 1.4: 1 ste verdieping

Beschrijving	Type	Actie
1. Binnenzijde en bovenzijde van de schouw	Beperking	-
5. Tegelijm achter wandtegels & plinten	Advies	-
15. Pleisterwerk wanden woonst	Geen asbest	-
15.1 Code: M04	Mengmonster	-
19. Afkitting ramen	Overige ruimte of materiaal	-

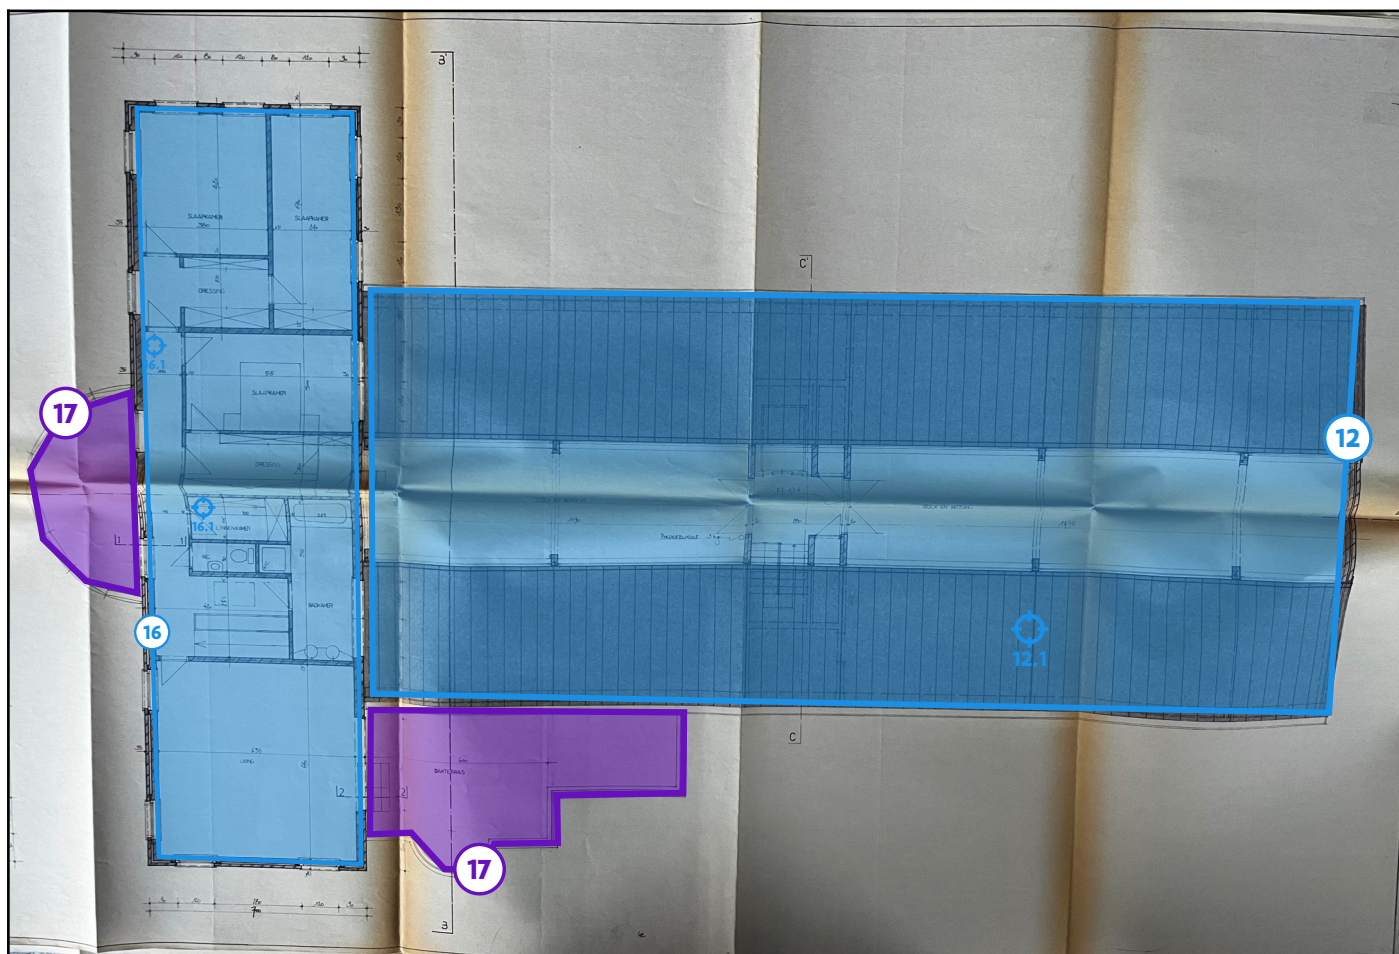
## Plan 1.5: 1 ste verdieping

Beschrijving	Type	Actie
12. Onderdak cementplaat handelspand	Geen asbest	-
12.1 Code: M09	Puntmonster	-
16. Pleisterwerk plafonds woonst	Geen asbest	-
16.1 Code: M06	Mengmonster	-
17. Dakbedekking - EPDM	Overige ruimte of materiaal	-

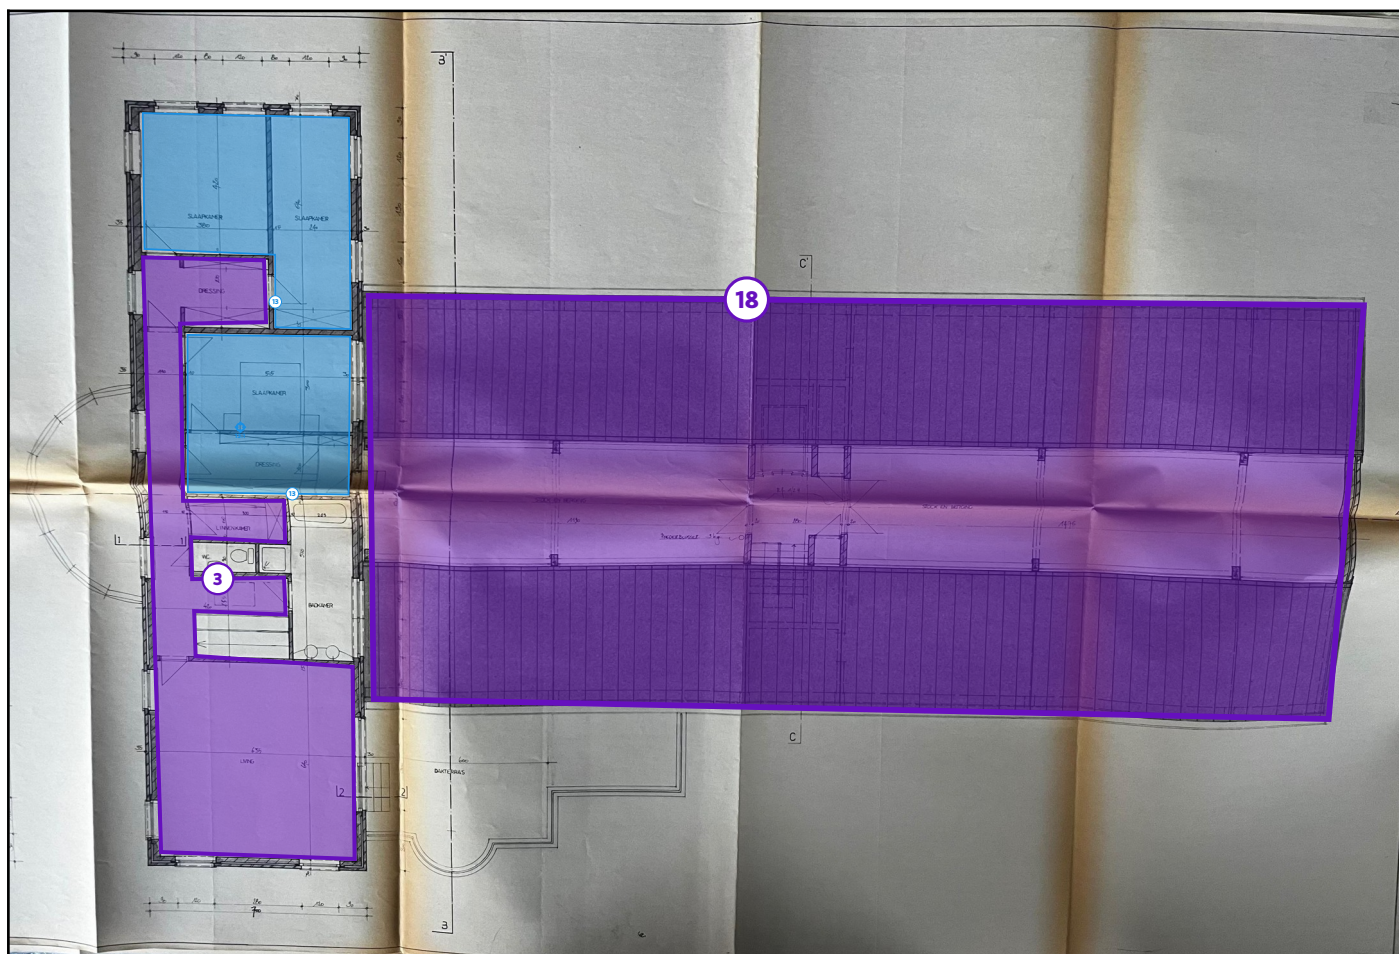
## Plan 1.6: 1 ste verdieping

Beschrijving	Type	Actie
3. Vloerbekleding - Niet verdacht	Advies	-
13. Colovinyltegels	Geen asbest	-
13.1 Code: M07	Puntmonster	-
18. Dakbedekking - niet verdacht	Overige ruimte of materiaal	-

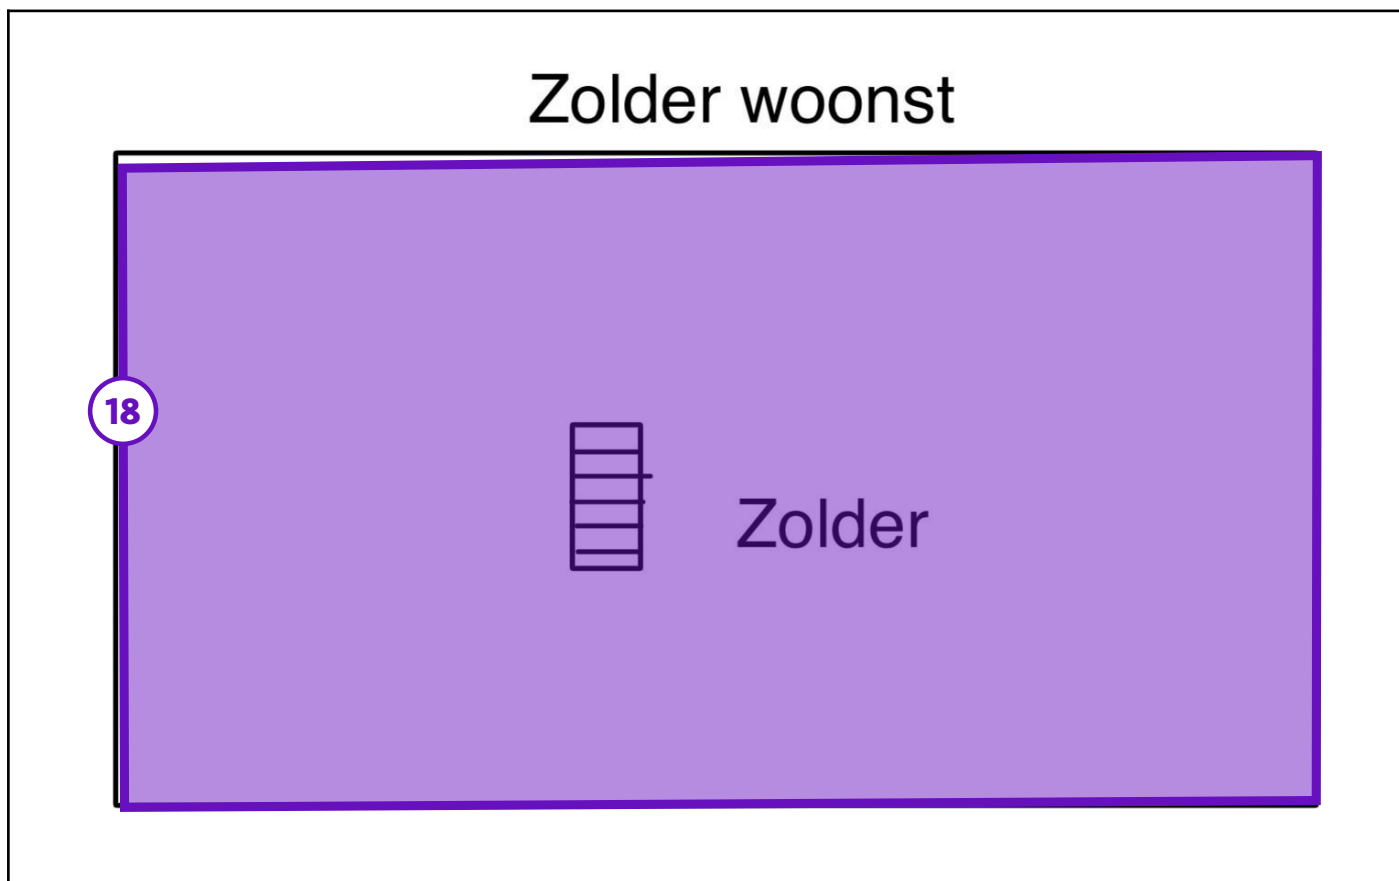
## Plan 1.7: Zolder woning

Beschrijving	Type	Actie
18. Dakbedekking - niet verdacht	Overige ruimte of materiaal	-

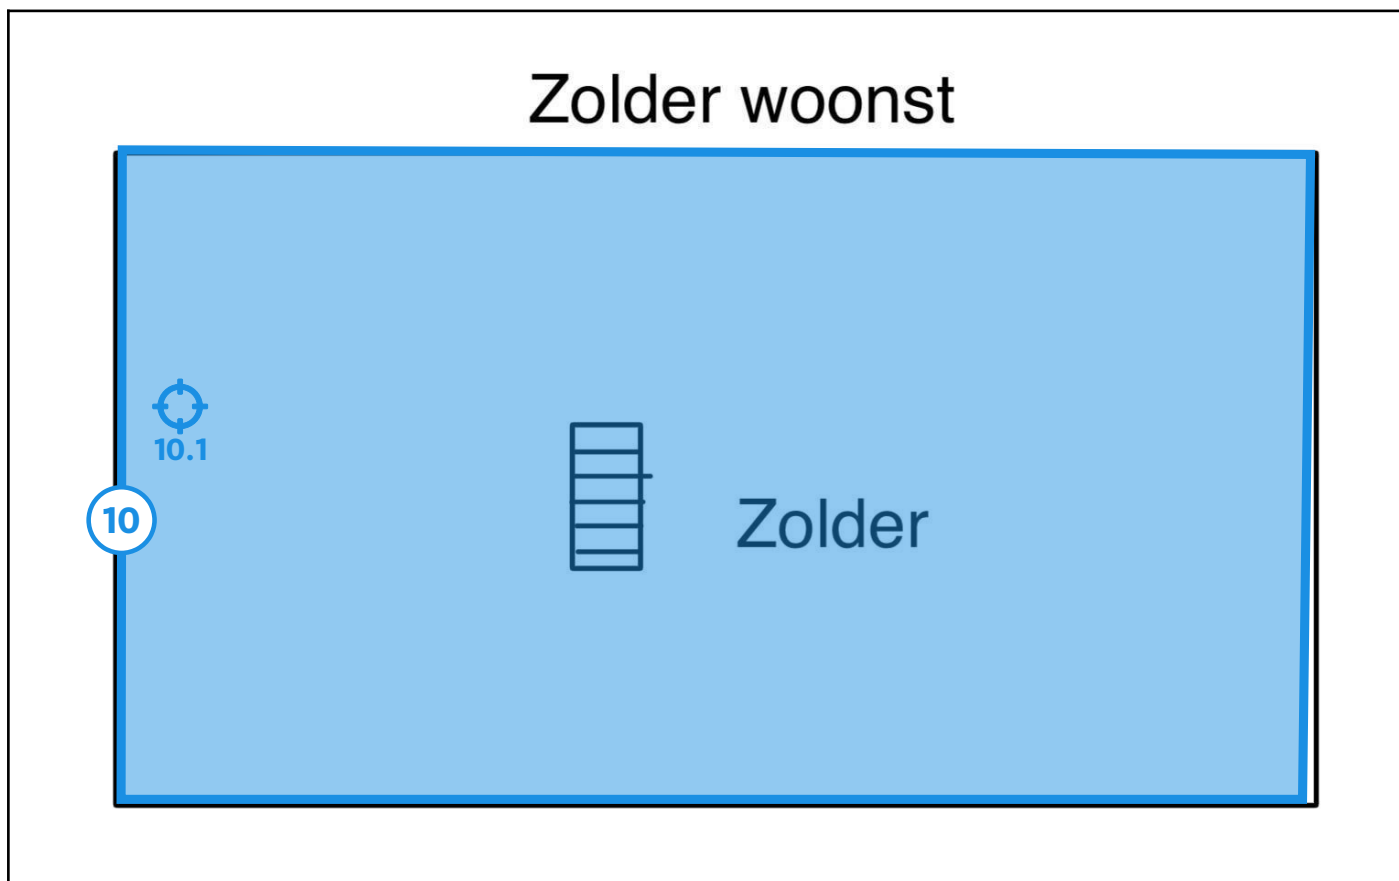
## Plan 1.8: Zolder woning

Beschrijving	Type	Actie
10. Onderdak cementplaat woonst	Geen asbest	-
10.1 Code: M08	Puntmonster	-
