# Asbestinventarisatattest

Vliegplein 61, 2270 Herenthout

Attestnummer : 20260702-000184.000

**Asbestveilig** (maar niet asbestvrij)

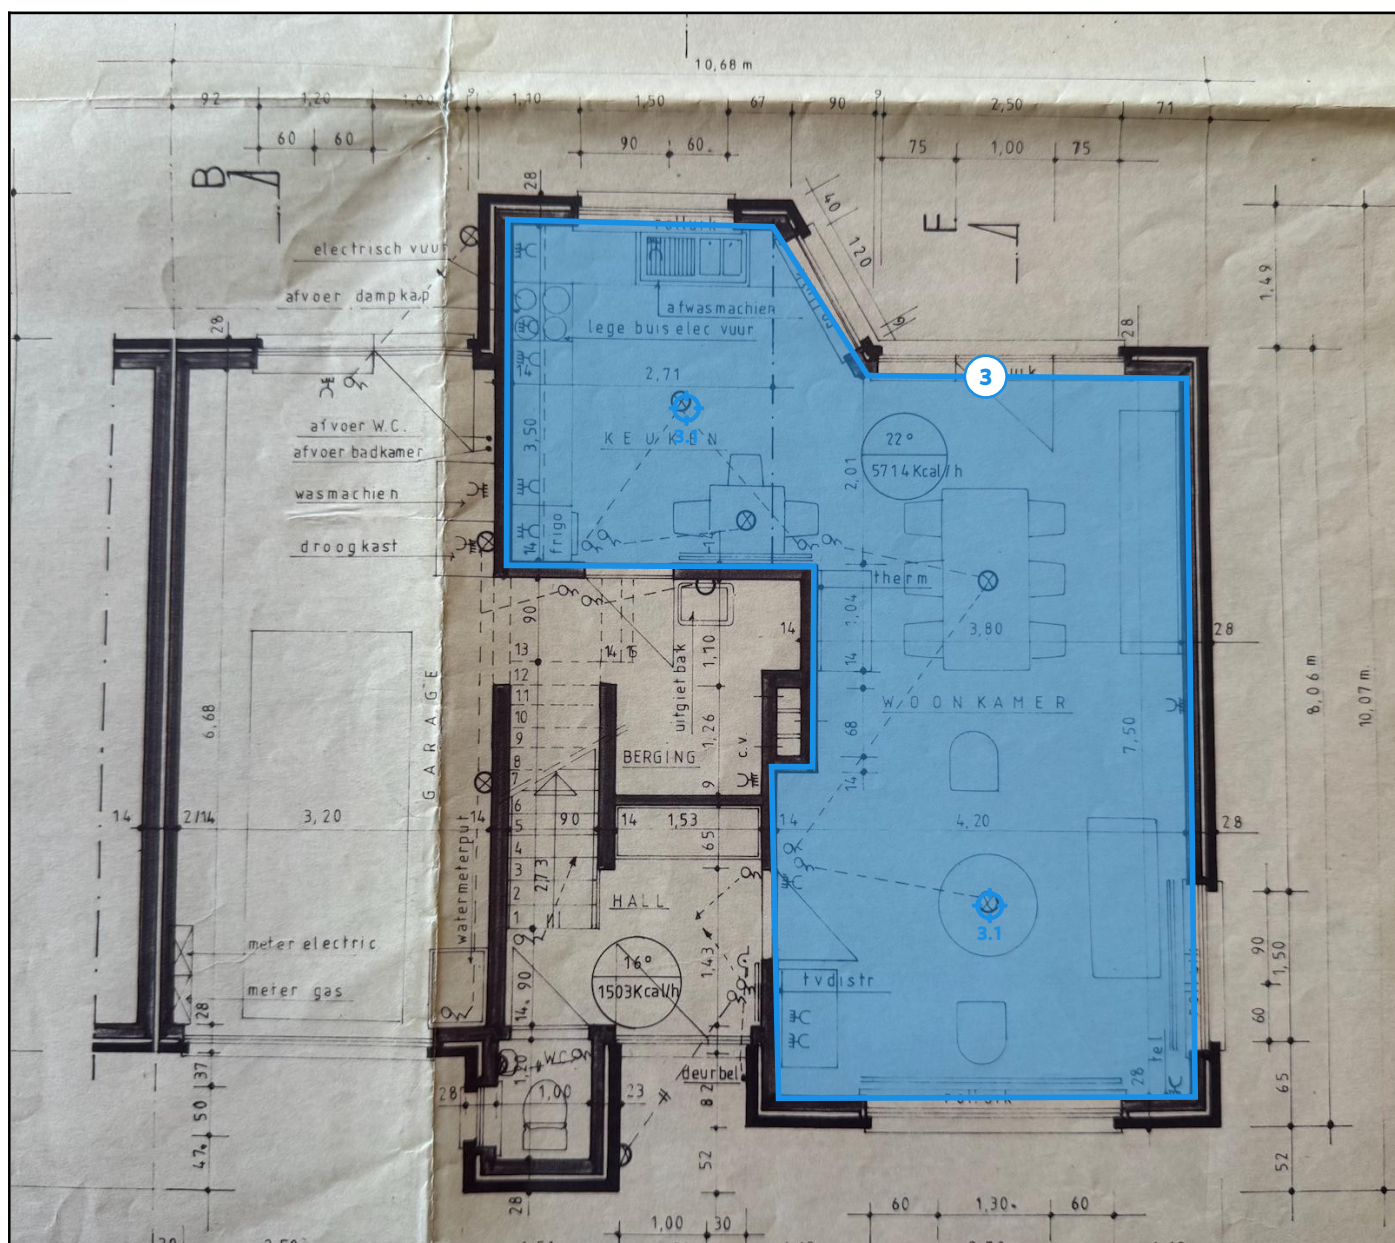
## Plan 1.2: Gelijkvloers pleister plafond

| Beschrijving | Type | Actie |
|---|---|---|
| 3.1 Code: M02 Pleister plafond | Mengmonster | - |

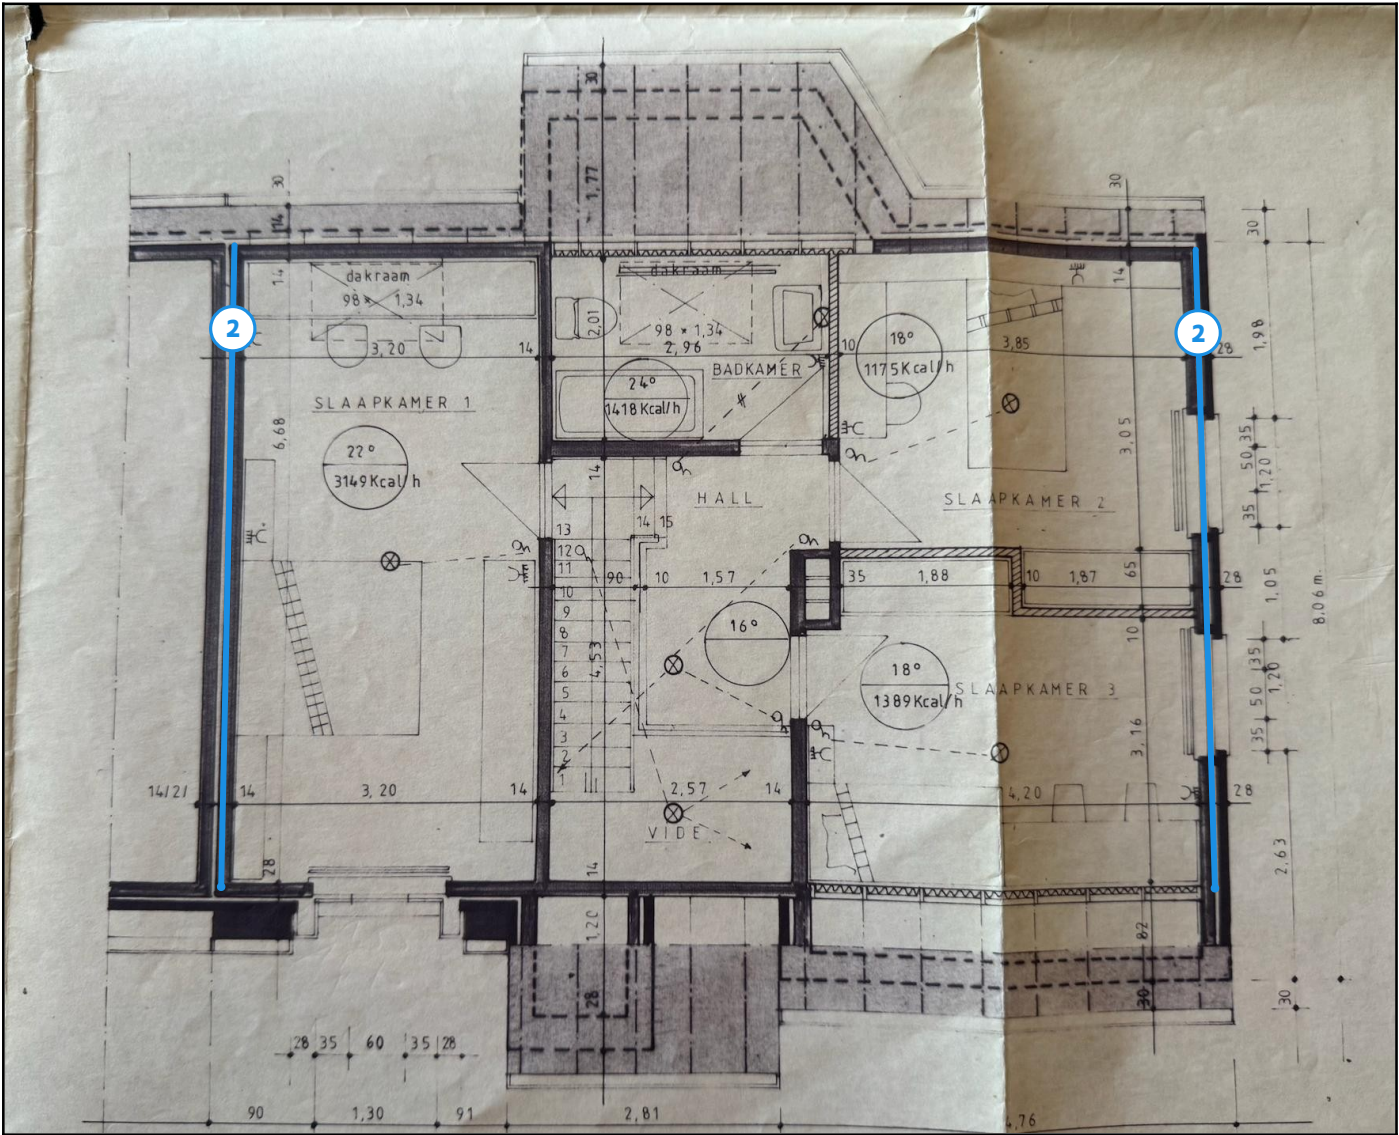
# Plan 1.3: Eerste verdieping

| Beschrijving | Type | Actie |
|---|---|---|
| 2. Pleisterwerk wanden | Geen asbest | - |
