# Asbestinventarisatetest

Mechelsesteenweg 57/3, 2500 Lier

Attestnummer : **20260528-000134.000**

Uitgegeven op : **28.05.2026**

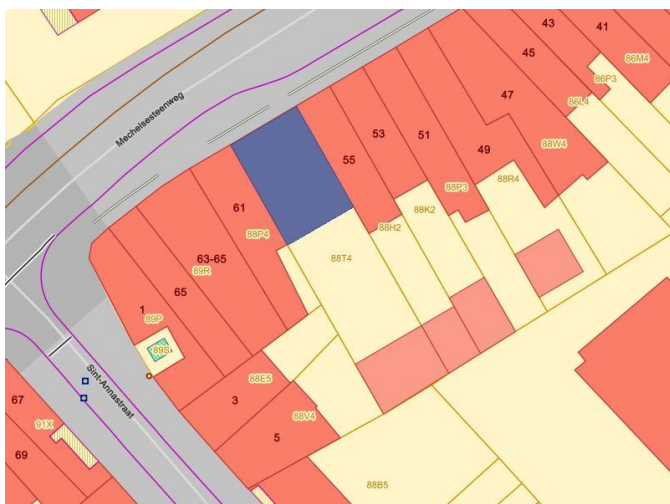
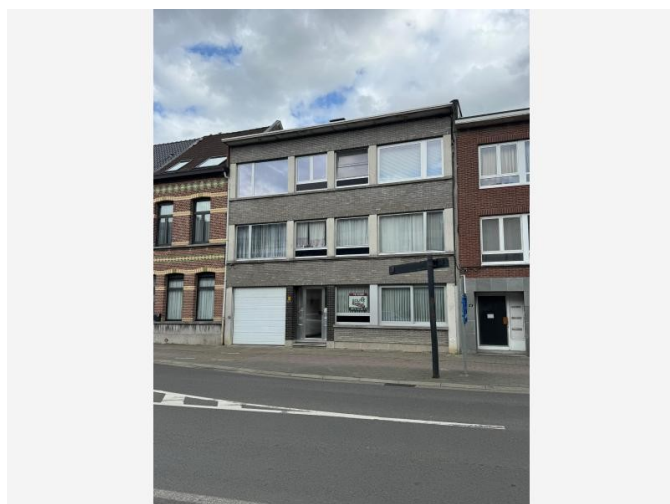
## Zone 1: APPARTEMENT BUS 3

Tijdens de inspectie vastgesteld:

- 0 Asbestmaterialen
- 0 Beperkingen
- 0 Uitsluitingen
- 0 Roerende goederen
- 0 Puin, steenslag, (water)bodem
- 0 Adviezen
- 3 Geen asbest**

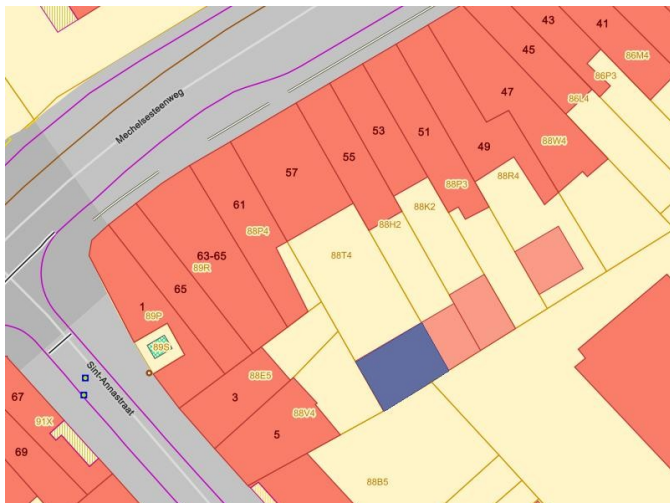
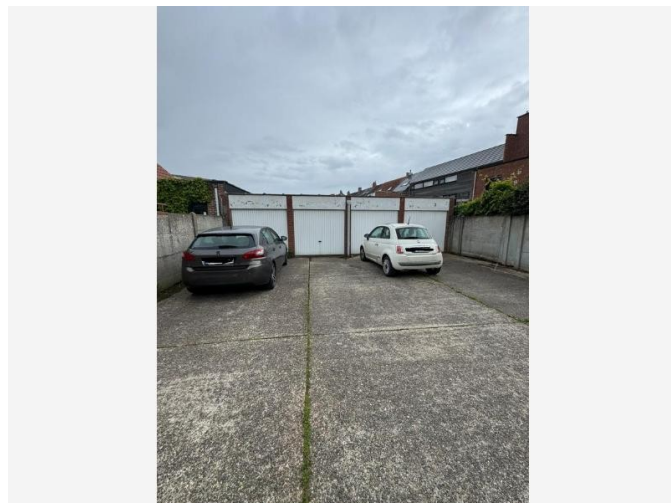
## Zone 2: GARAGE 3

Tijdens de inspectie vastgesteld:

- 0 Asbestmaterialen
- 0 Beperkingen
- 0 Uitsluitingen
- 0 Roerende goederen
- 0 Puin, steenslag, (water)bodem
- 0 Adviezen
- 0 Geen asbest

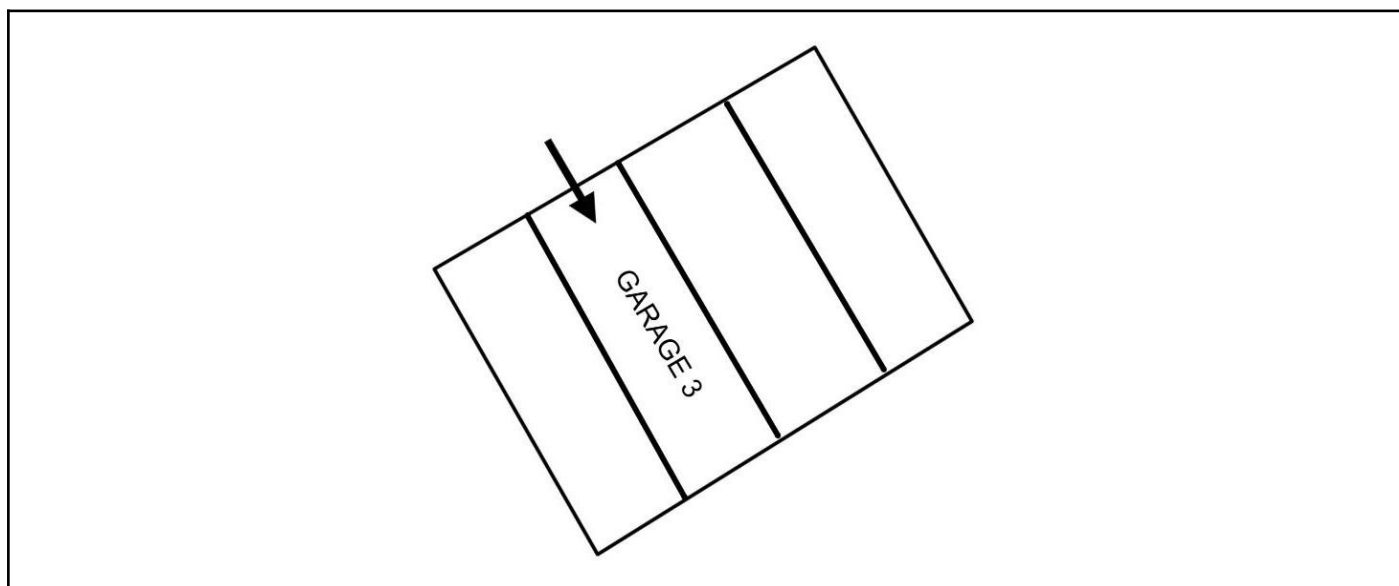
## Plan 2.1: GARAGE NR 3

Geen asbest
