# Asbestinventarisatetest

Jan Frans Willemslaan 23, 2500 Lier

Attestnummer : 20261014-000255.000

**Niet-asbestveilig**

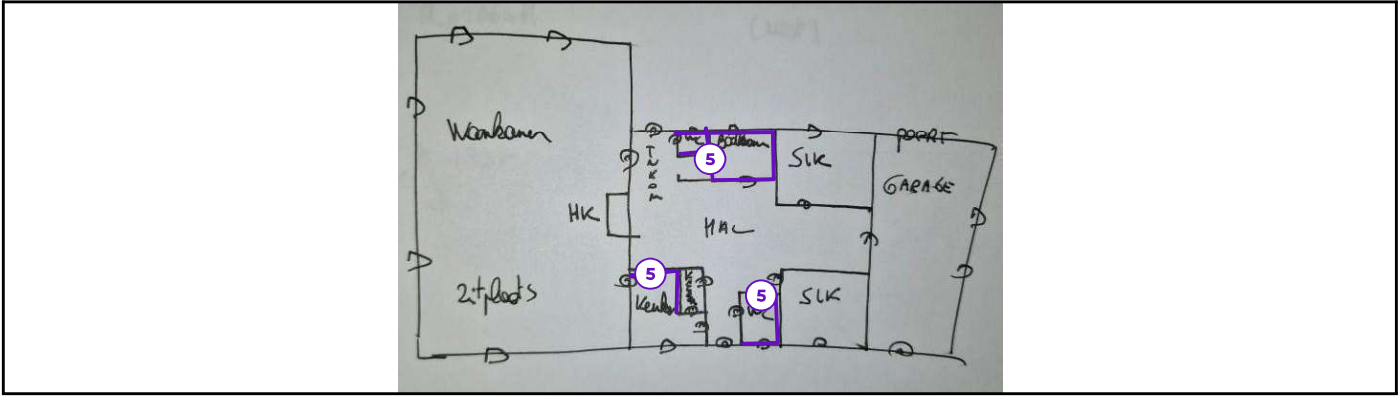
# Plan 1.8: gelijkvloers kopie kopie kopie kopie

| Beschrijving | Type | Actie |
|---|---|---|
| 5. Advies: tegellijn achter intacte faiencetegels (niet waarneembaar) | Advies | - |

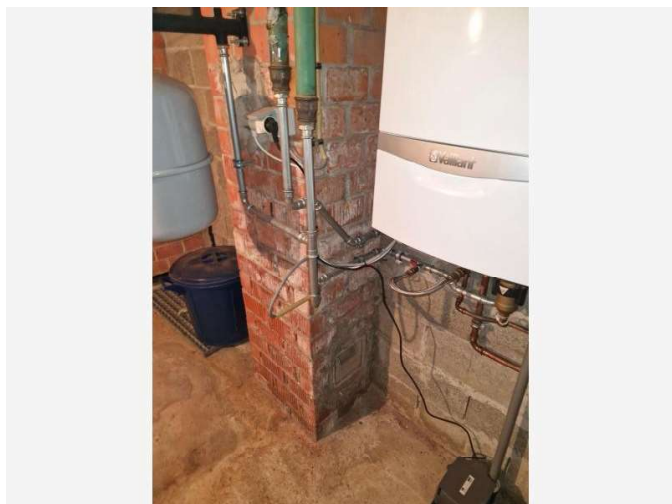
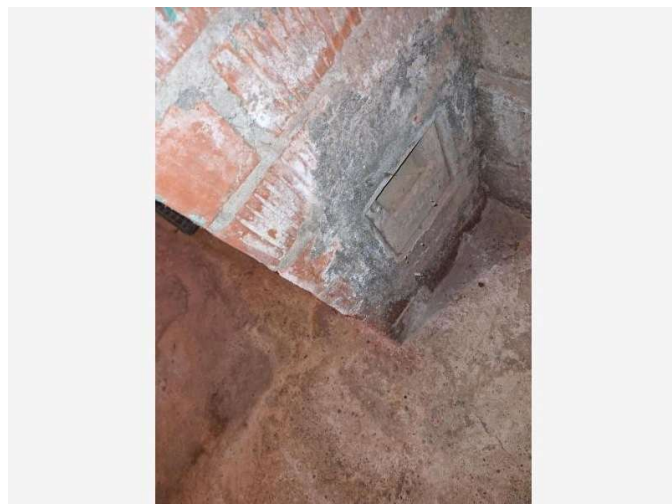
## Fiche 9: roetklepje

Geen asbest

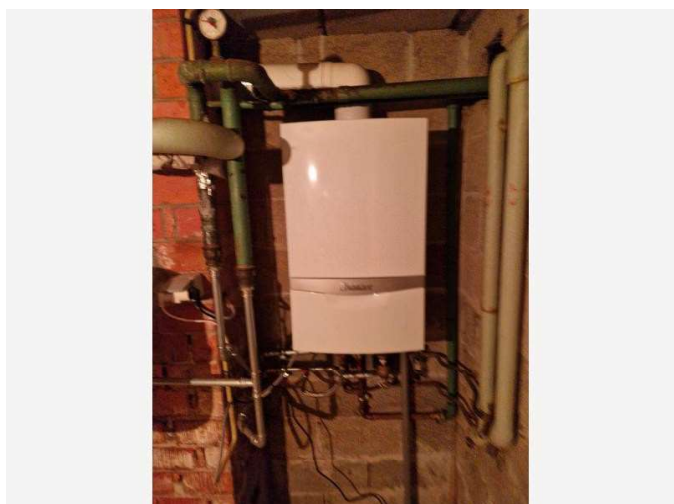
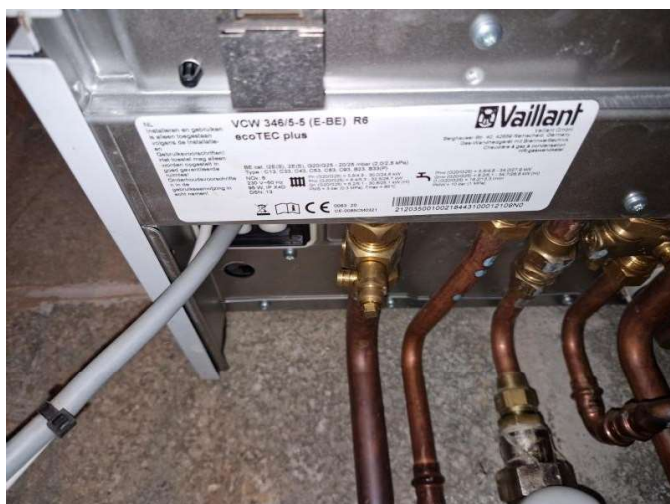
## Fiche 13: Materialen stookketel – niet asbestverdacht (ketel na 2000)

| Beschrijving | Notitie | Terug te vinden op plannen |
|---|---|---|
| Fiche 13: Materialen stookketel - niet asbestverdacht (ketel na 2000) | De stookketel werd na 2000 geproduceerd, volgens het productiejaar op het typeplaatje of in het onderhoudsattest van de ketel. Materialen die na 2000 geproduceerd zijn, zijn niet asbestverdacht. De waarneembare materialen aan de ketel, zoals dichtingen en isolatie, zijn daarom niet asbestverdacht. De plaats van de ketel staat in de lokalisatie van deze fiche. | Plan 1.2: kelderverdieping kopie |
