# Asbestinventarisatetest

Waversesteenweg 25/4, 2500 Lier

Attestnummer : **20260807-000247.000**

Uitgegeven op : **07.08.2026**

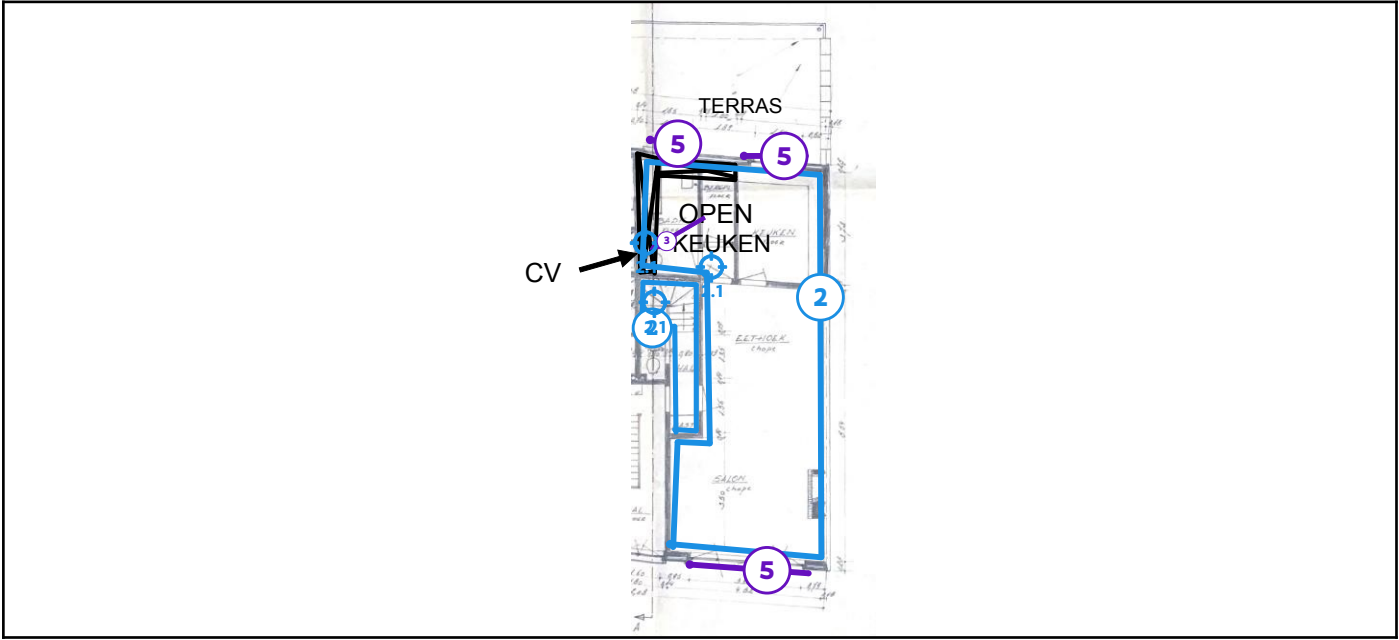
# Plan 1.1: Plan verdieping 1

| Beschrijving | Type | Actie |
|---|---|---|
| 5. Afdichtingsmateriaal buitenschrijnwerk | Overige ruimte of materiaal | - |

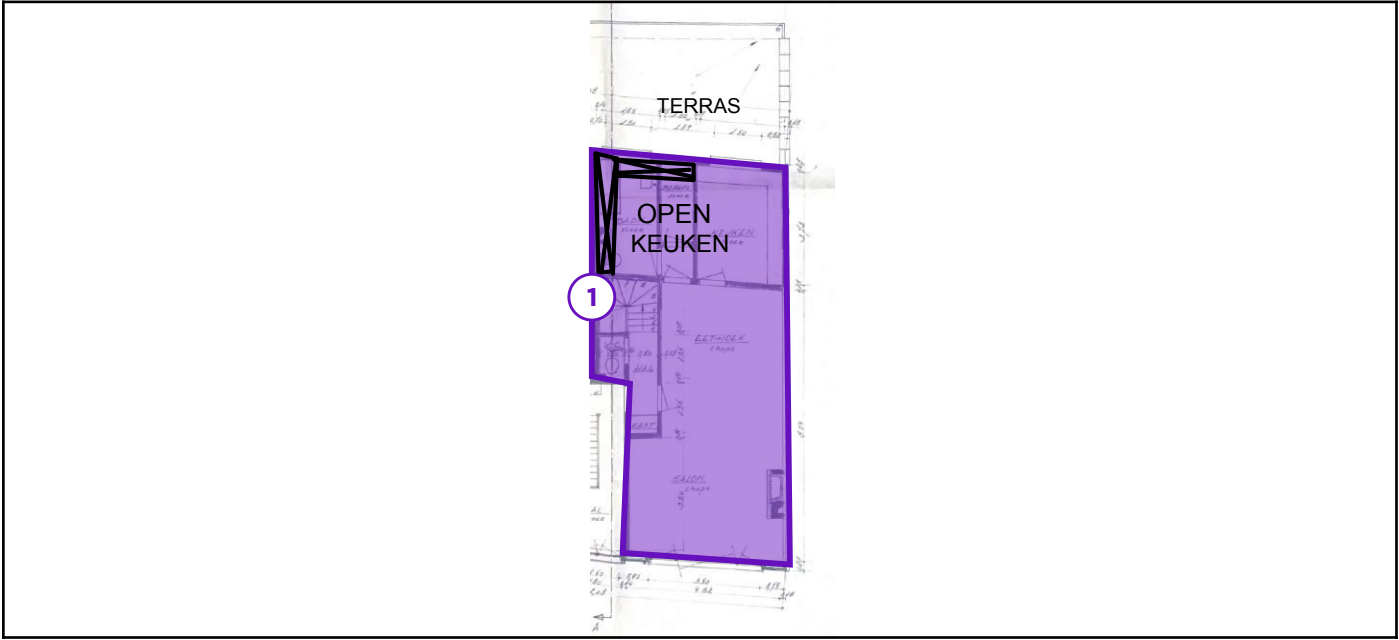
# Plan 1.2: Plan verdieping 1

| Beschrijving | Type | Actie |
|---|---|---|
| 1. Gipskartonnen plafonds | Advies | - |

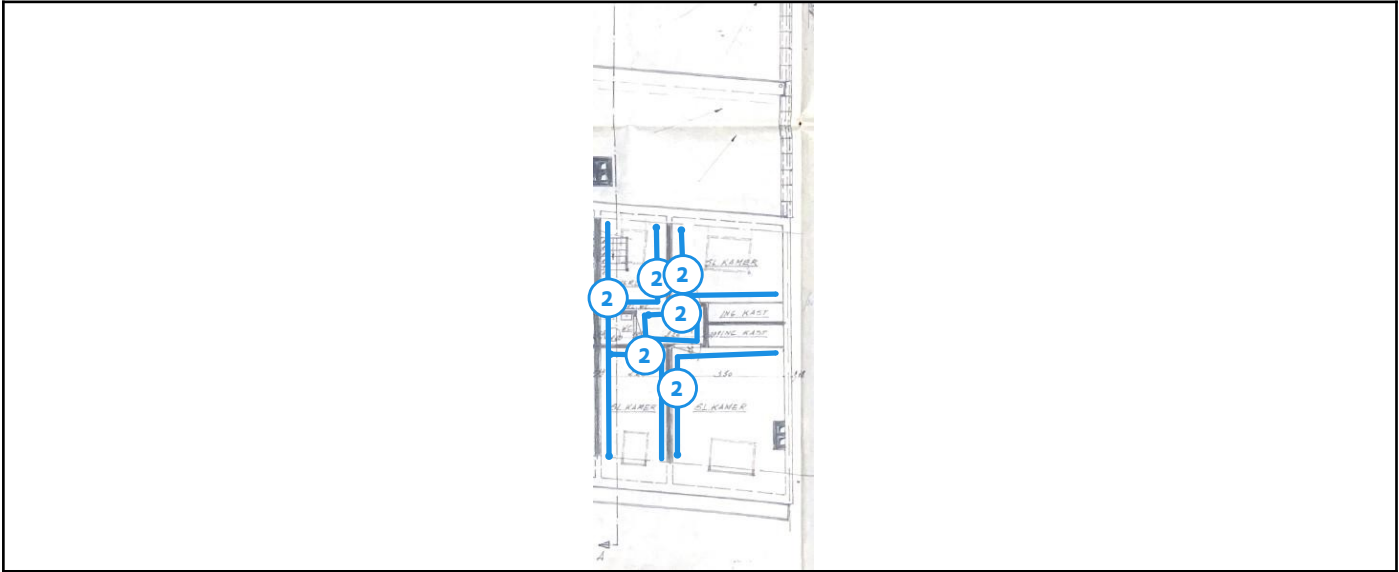
# Plan 1.3: Plan verdieping 2

| Beschrijving | Type | Actie |
|---|---|---|
| 2. Pleisterwerk wand | Geen asbest | - |

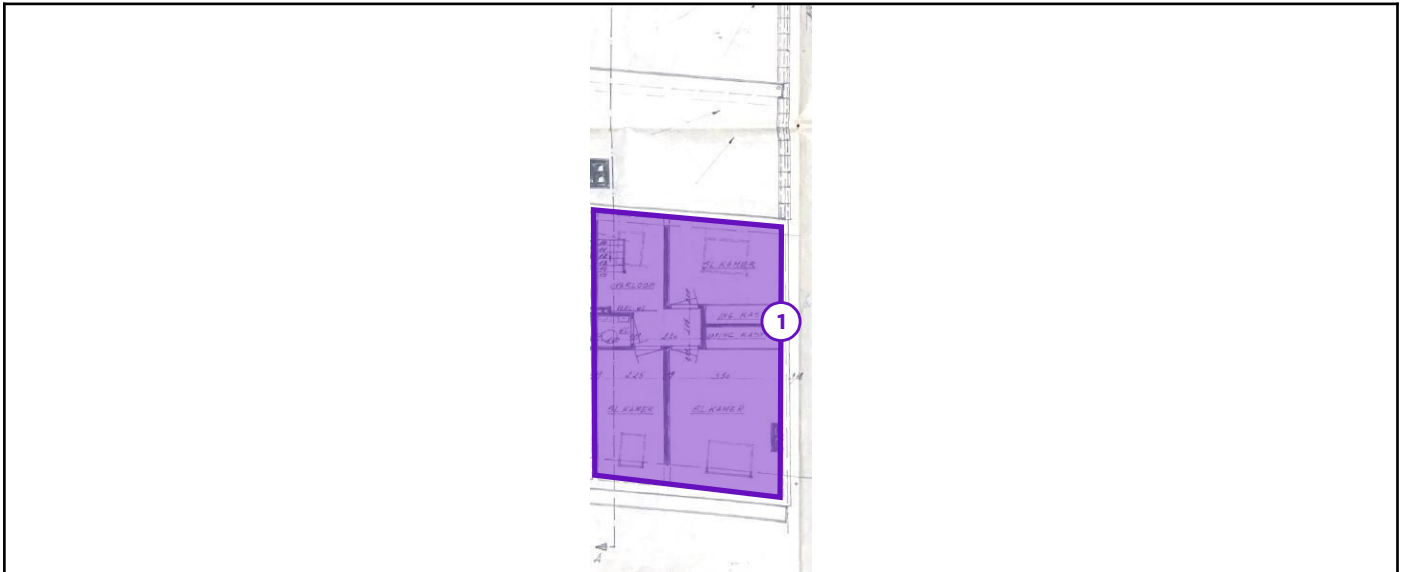
## Plan 1.4: Plan verdieping 2

| Beschrijving | Type | Actie |
|---|---|---|
| 1. Gipskartonnen plafonds | Advies | - |
