Asbestinventarisatetest

Mechelbaan 151A, 2500 Lier

Attestnummer : 20260318-000166.004

Uitgegeven op : 31.03.2026

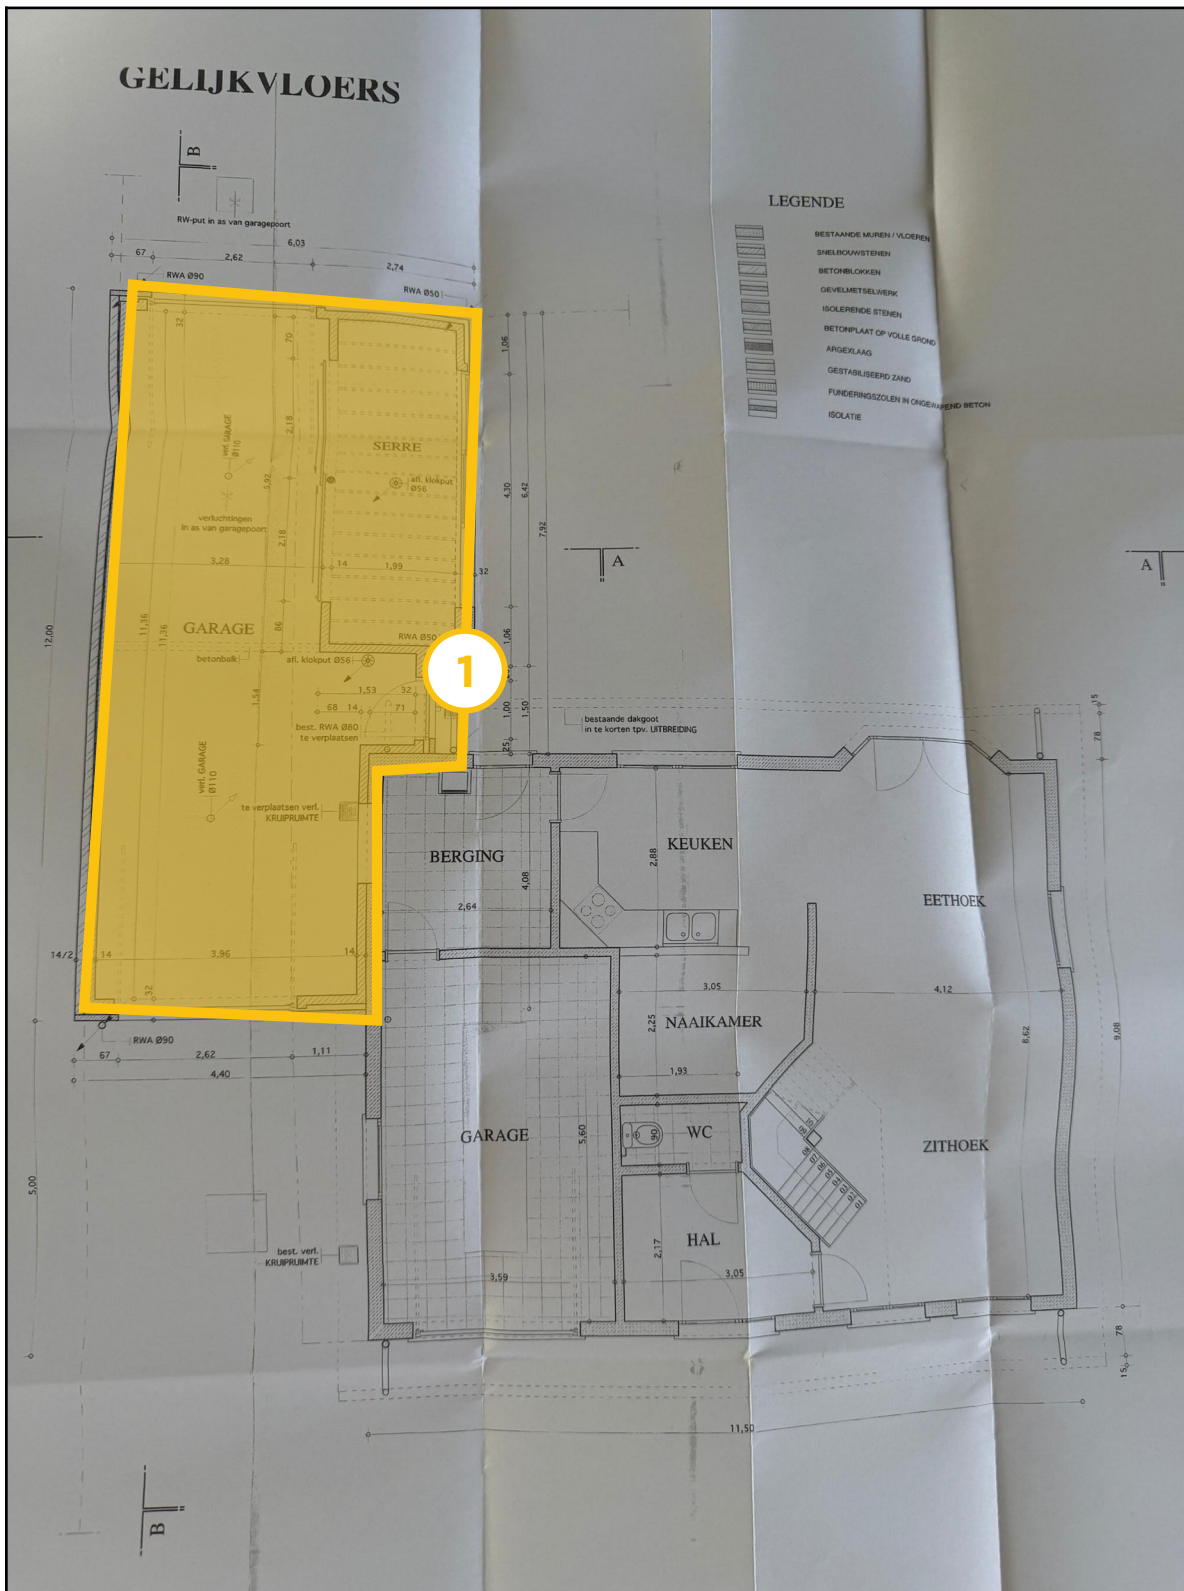
Plan 1.1: Aanbouw garage

1. Aanbouw garage + serre	Uitsluiting	-
---------------------------	-------------	---

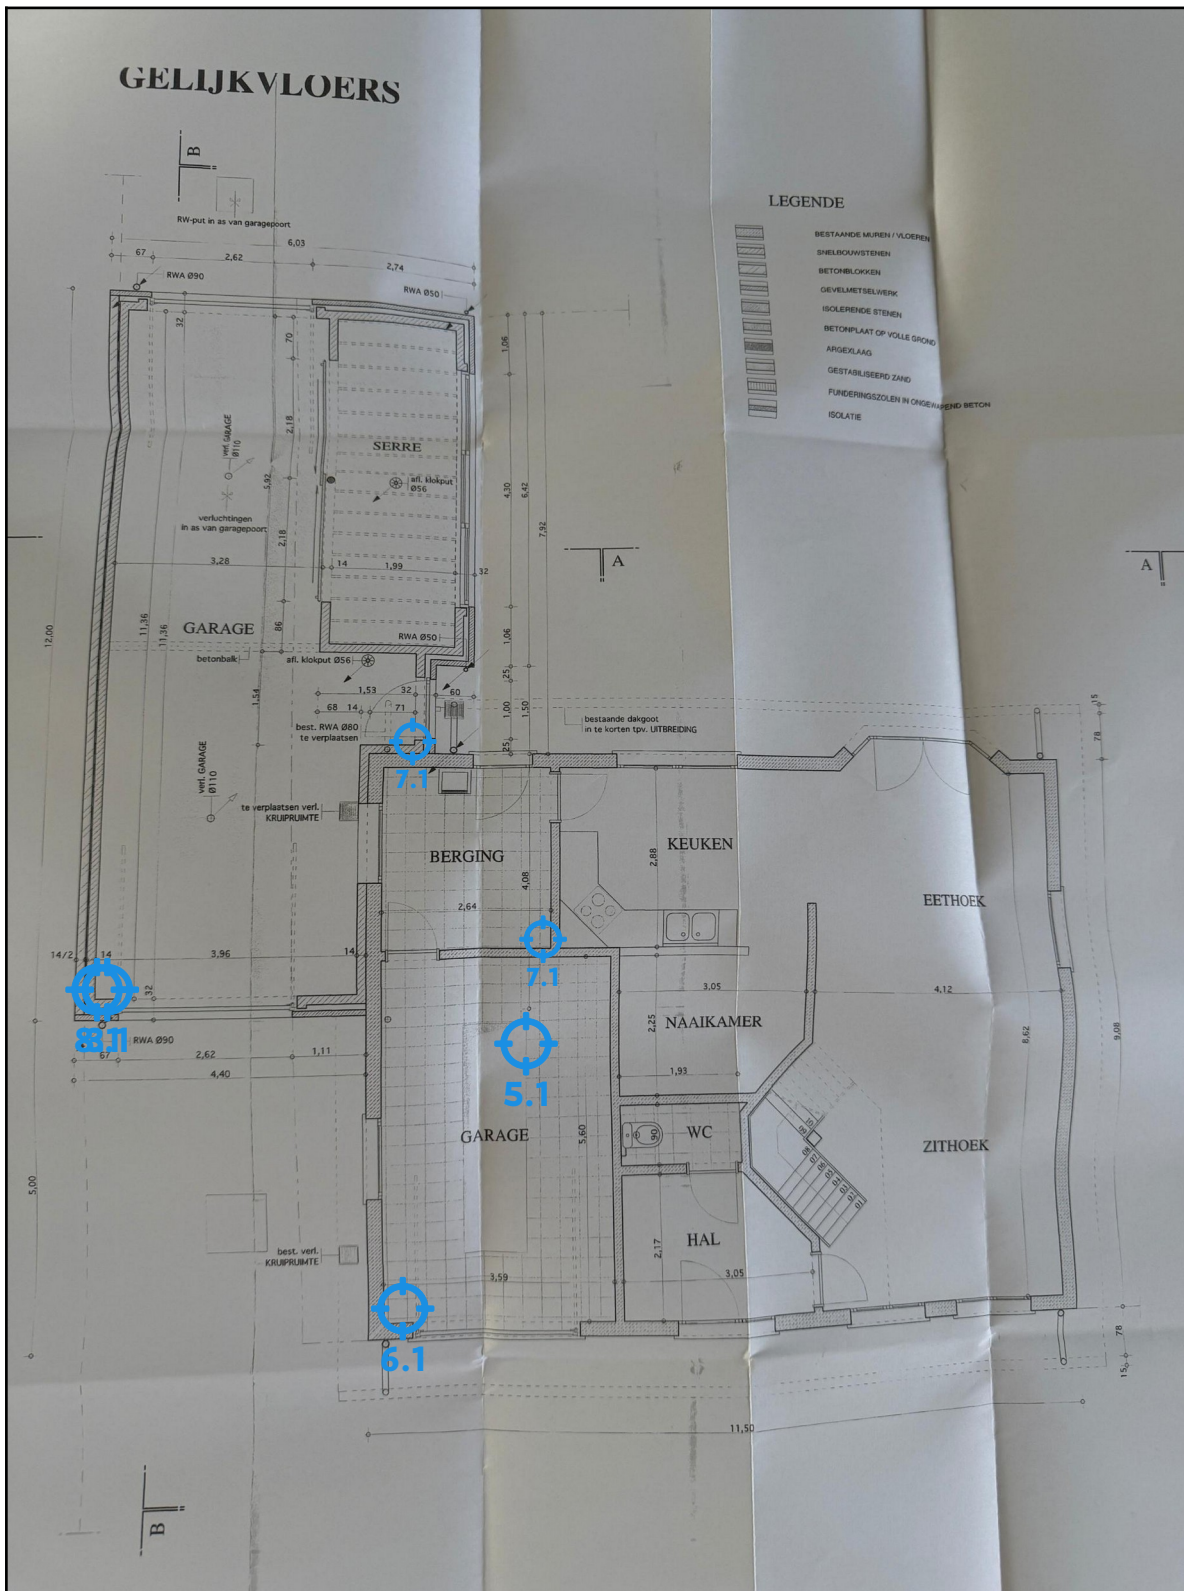
Plan 1.2: Woning

3. Cement aan waterafvoer dak garage van 2002	Geen asbest	-
3.1 Code: MM07	Puntmonster	-
5. Cementlaag smeerput	Geen asbest	-
5.1 Code: MM04	Puntmonster	-
6. Cementlaag waterput	Geen asbest	-
6.1 Code: MM03	Puntmonster	-
7. Wandpleister	Geen asbest	-
7.1 Code: MM01	Mengmonster	-
8. Roofing garage gebouw in 2002	Geen asbest	-
8.1 Code: MM06	Puntmonster	-

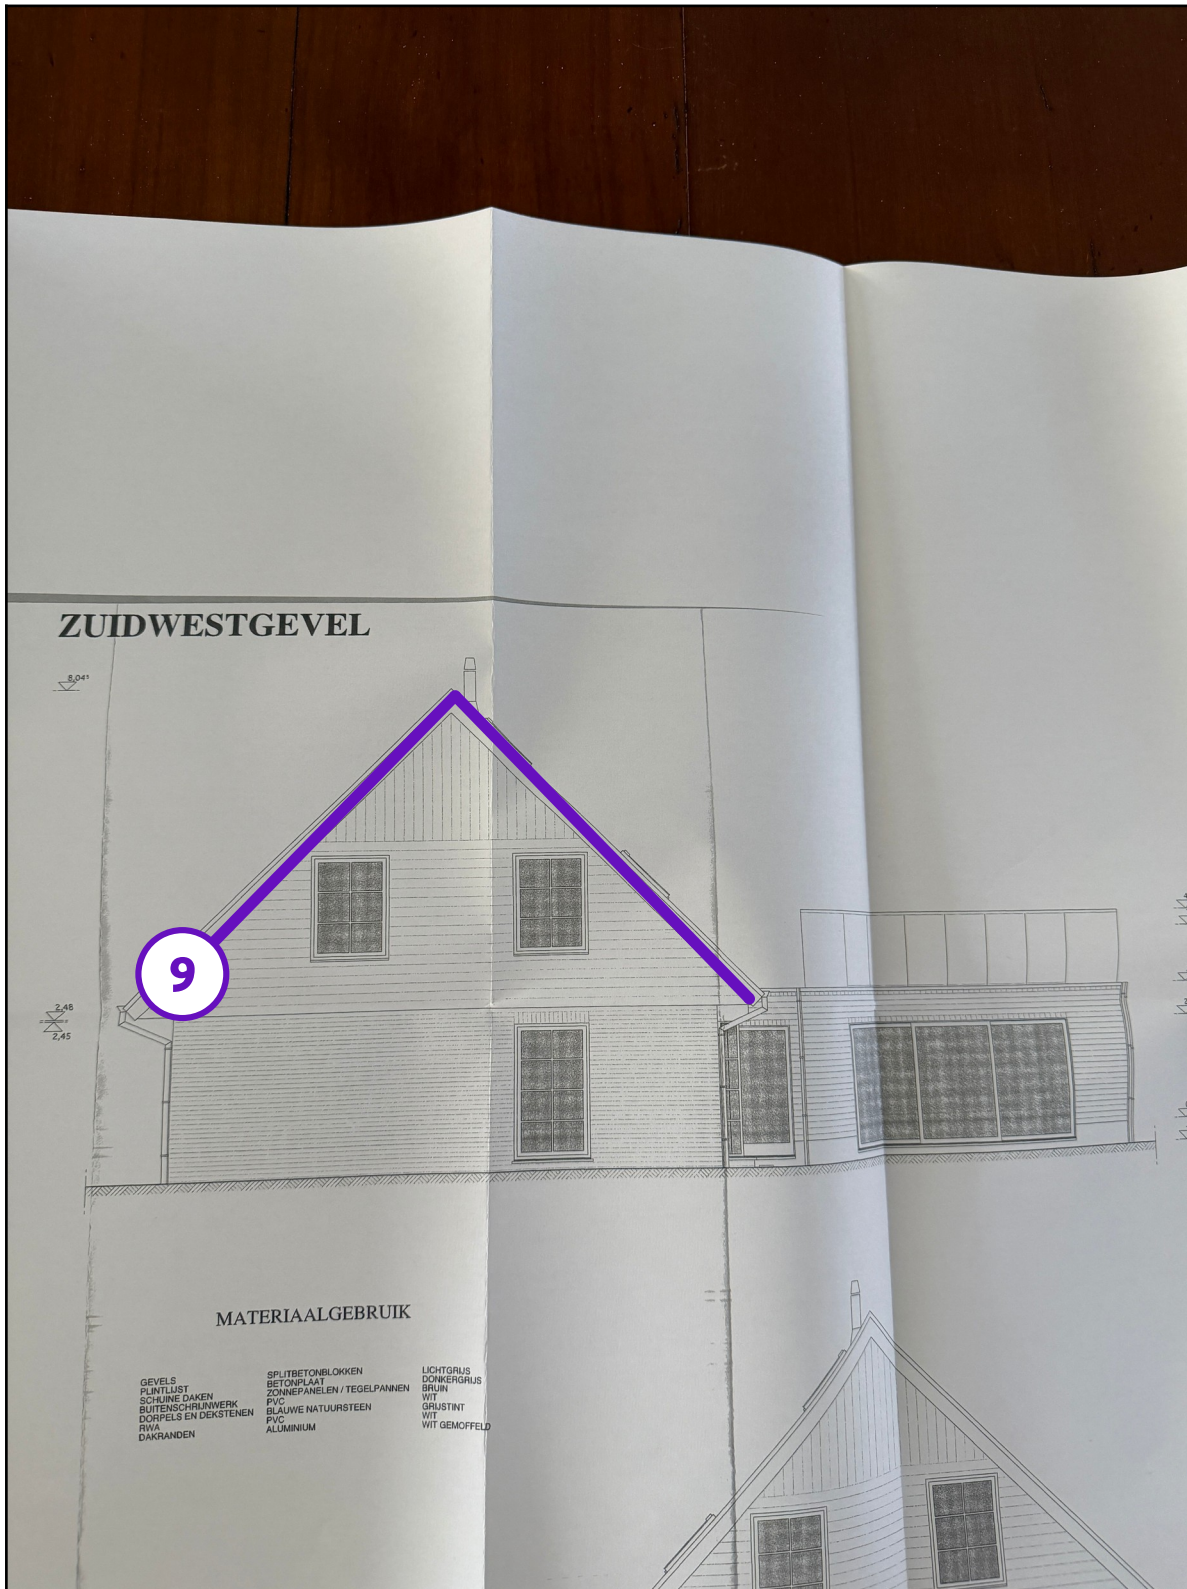
Plan 1.4: Dakconstructie

9. Dakbedekking	Overige ruimte of materiaal	-
-----------------	-----------------------------	---

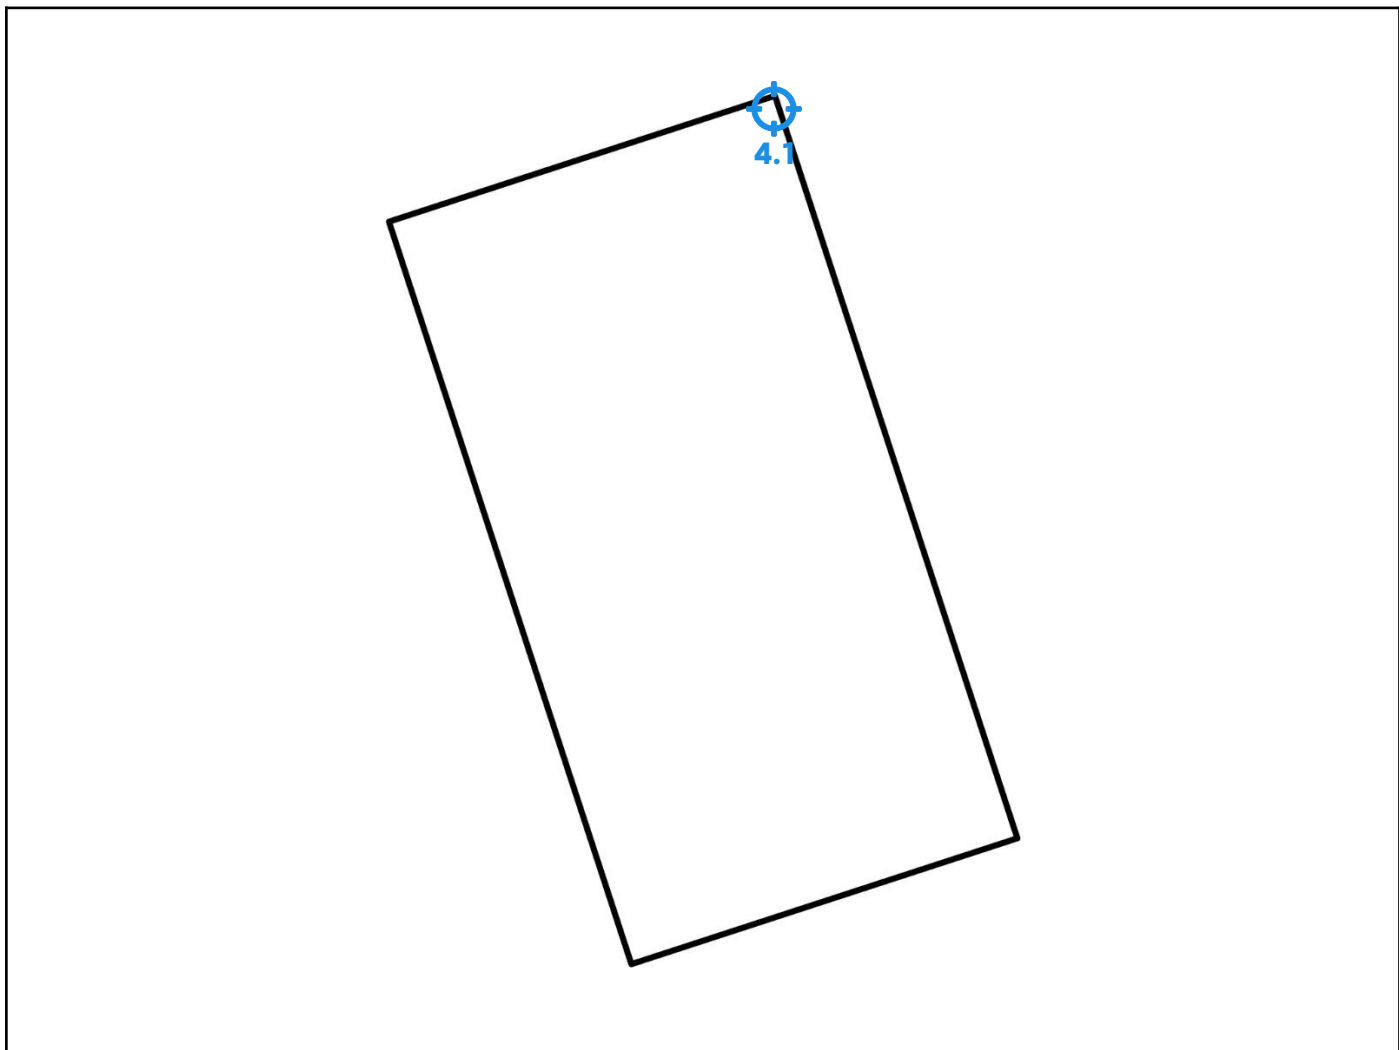
Plan 2.1: Tuinhuis

Beschrijving	Type	Actie
4. Roofing tuinhuis	Geen asbest	-
4.1 Code: MM02	Puntmonster	-
