# Asbestinventarisatetest

Leuvensebaan 119, 2580 Putte

Attestnummer : 20260730-000164.000

**Niet-asbestveilig**

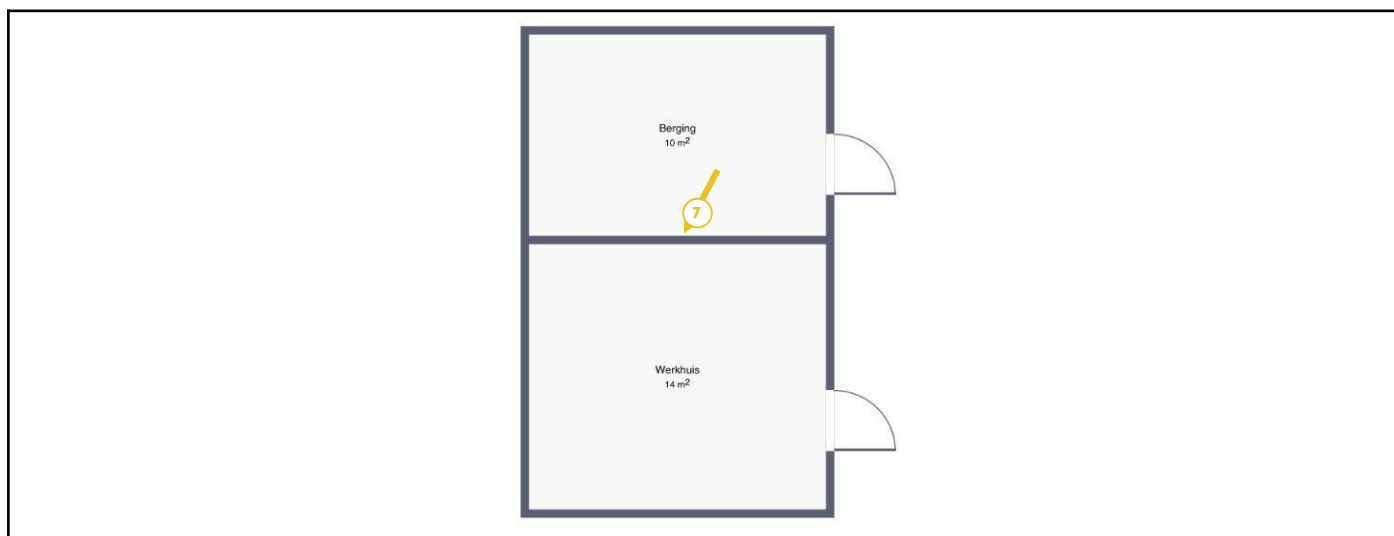
## Plan 1.7: Aanbouw achterbouw

| Beschrijving | Type | Actie |
|---|---|---|
| 7. Bakeliet (oud elektrisch materieel) | Asbestmateriaal | Zorgvuldig beheren |

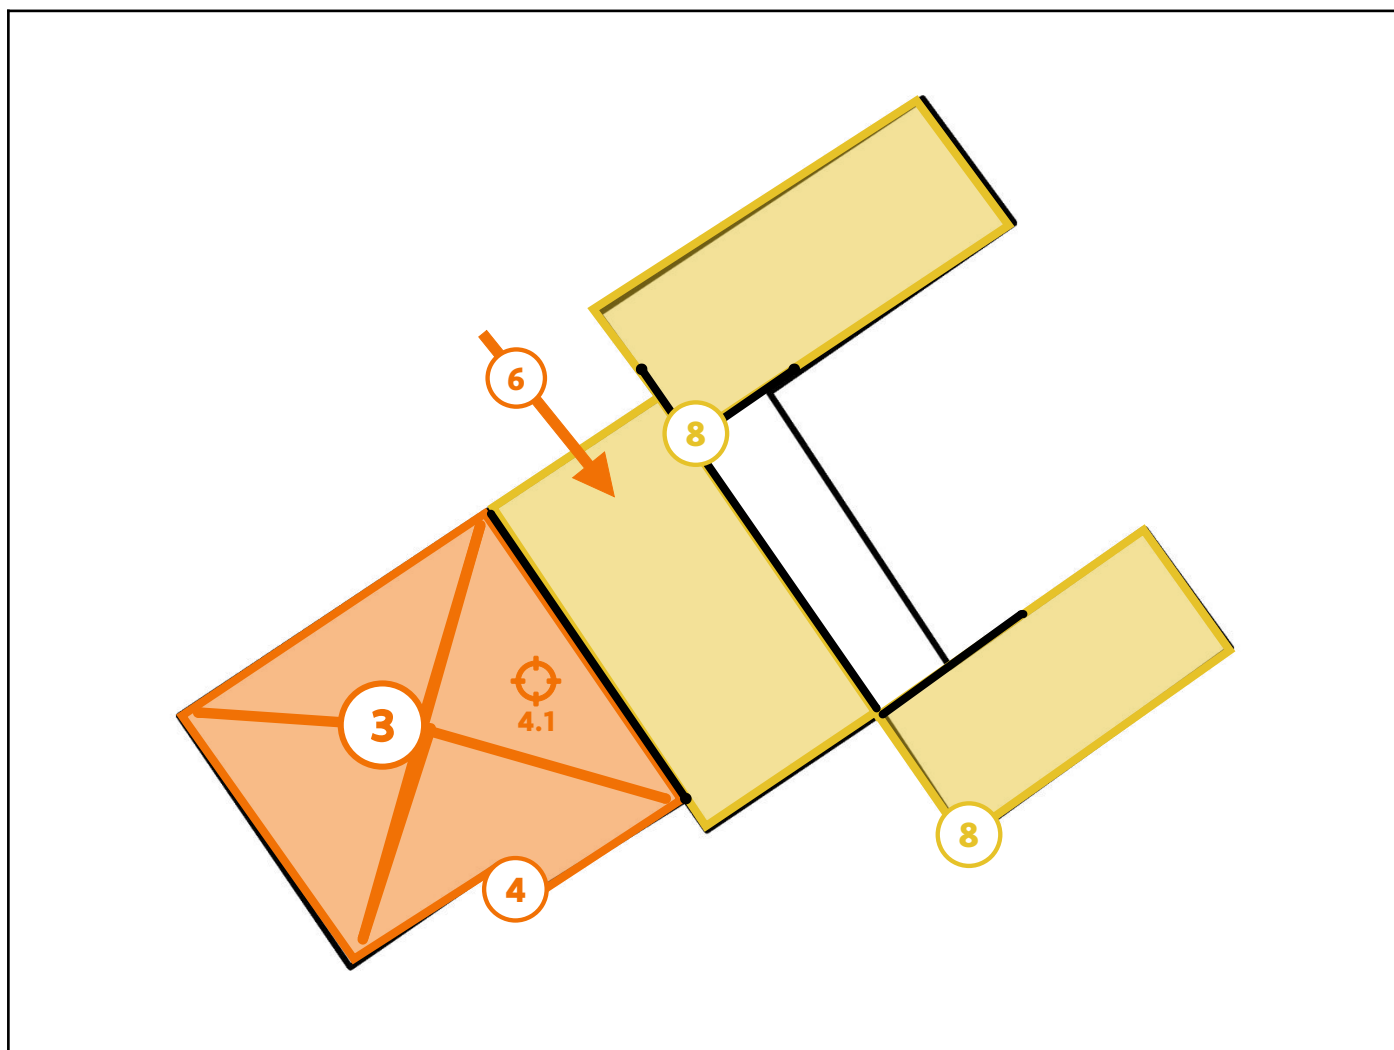
## Plan 1.9: Daken deel 1

| Beschrijving | Type | Actie |
|---|---|---|
| 8. Roofing op dak | Asbestmateriaal | Zorgvuldig beheren |

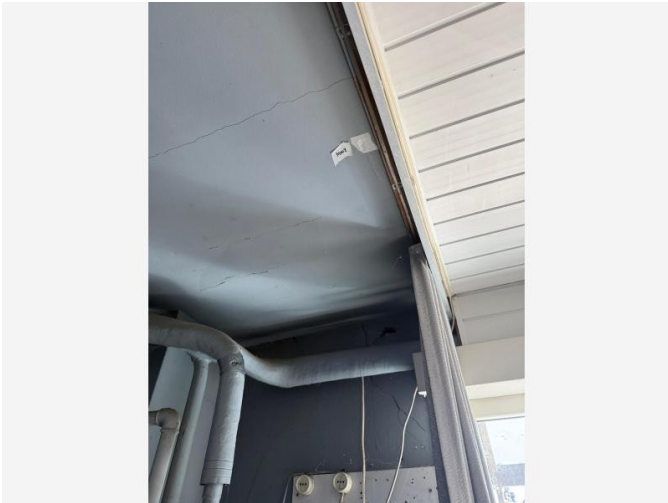
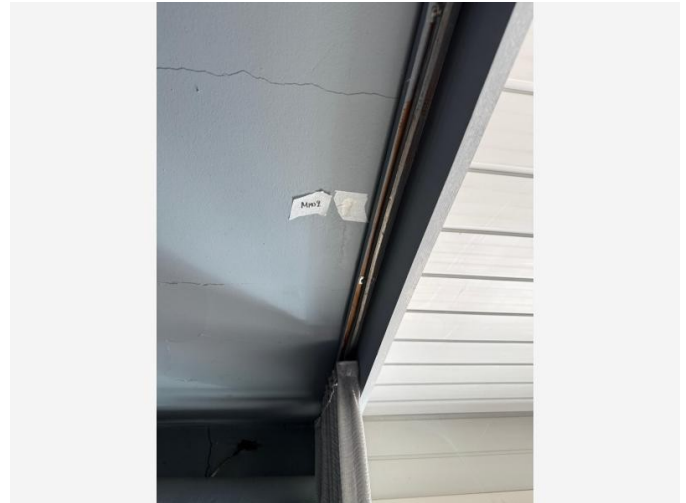
## Fiche 12: Pleisterwerk aan plafond

Geen asbest

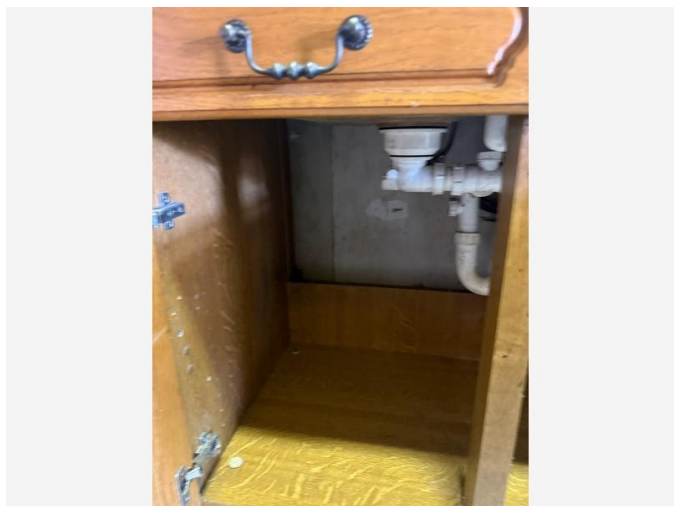
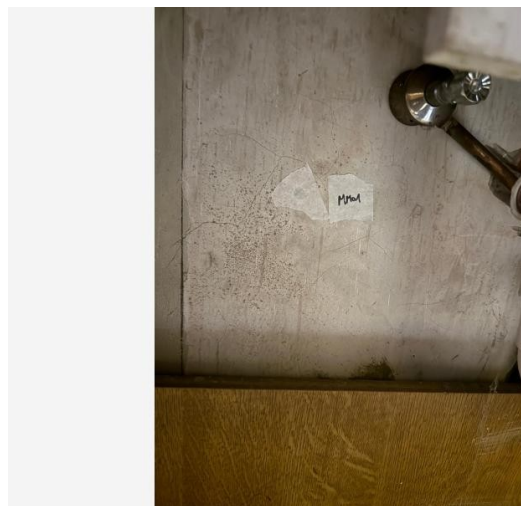
## Fiche 13: Pleisterwerk aan muren

Geen asbest

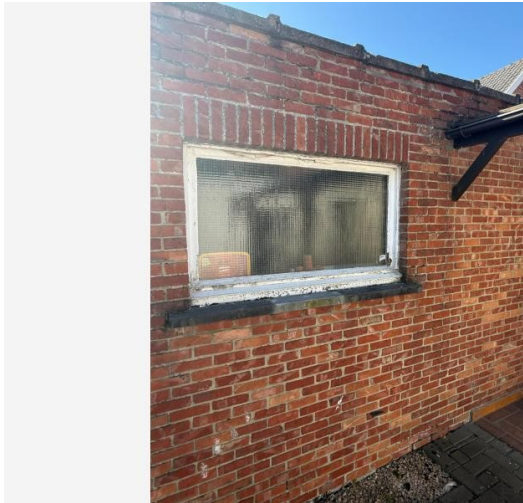
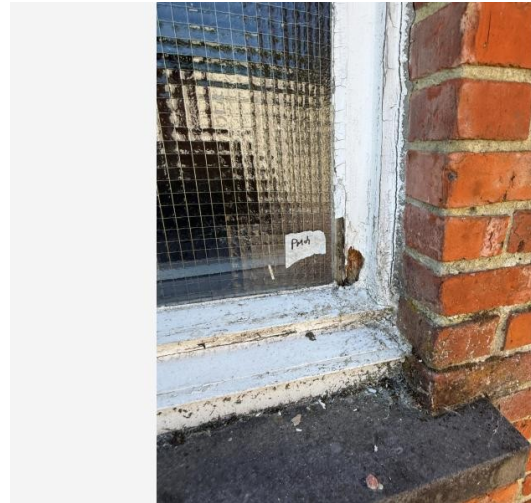
## Fiche 14: Mastiek (oud) schrijnwerk

Geen asbest

| Opmerking | Al het oude schrijnwerk dat mastiek bevat die (half)hard is geworden is verdacht. Het betreft een ruwe schatting van de hoeveelheid.(zowel mastiek tussen raam/kader als tussen kader/gevel). |

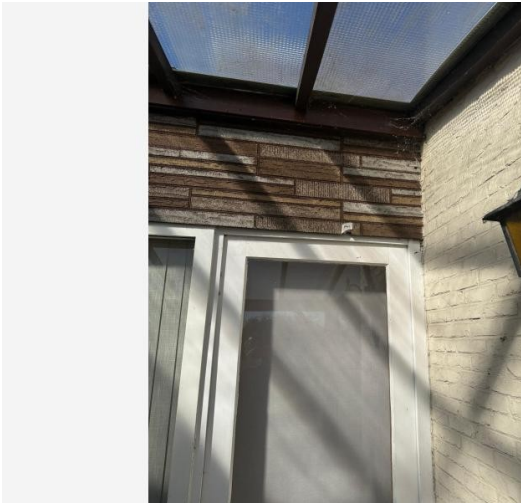
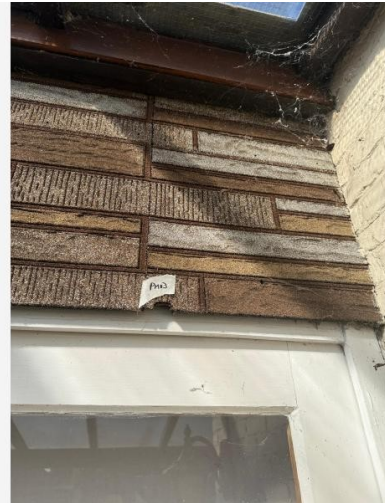
## Fiche 16: Platen tegen gevel veranda

Geen asbest
