Asbestinventarisatetest

Mechelbaan 95, 2500 Lier

Attestnummer : **20260526-000281.000**

Uitgegeven op : **26.05.2026**

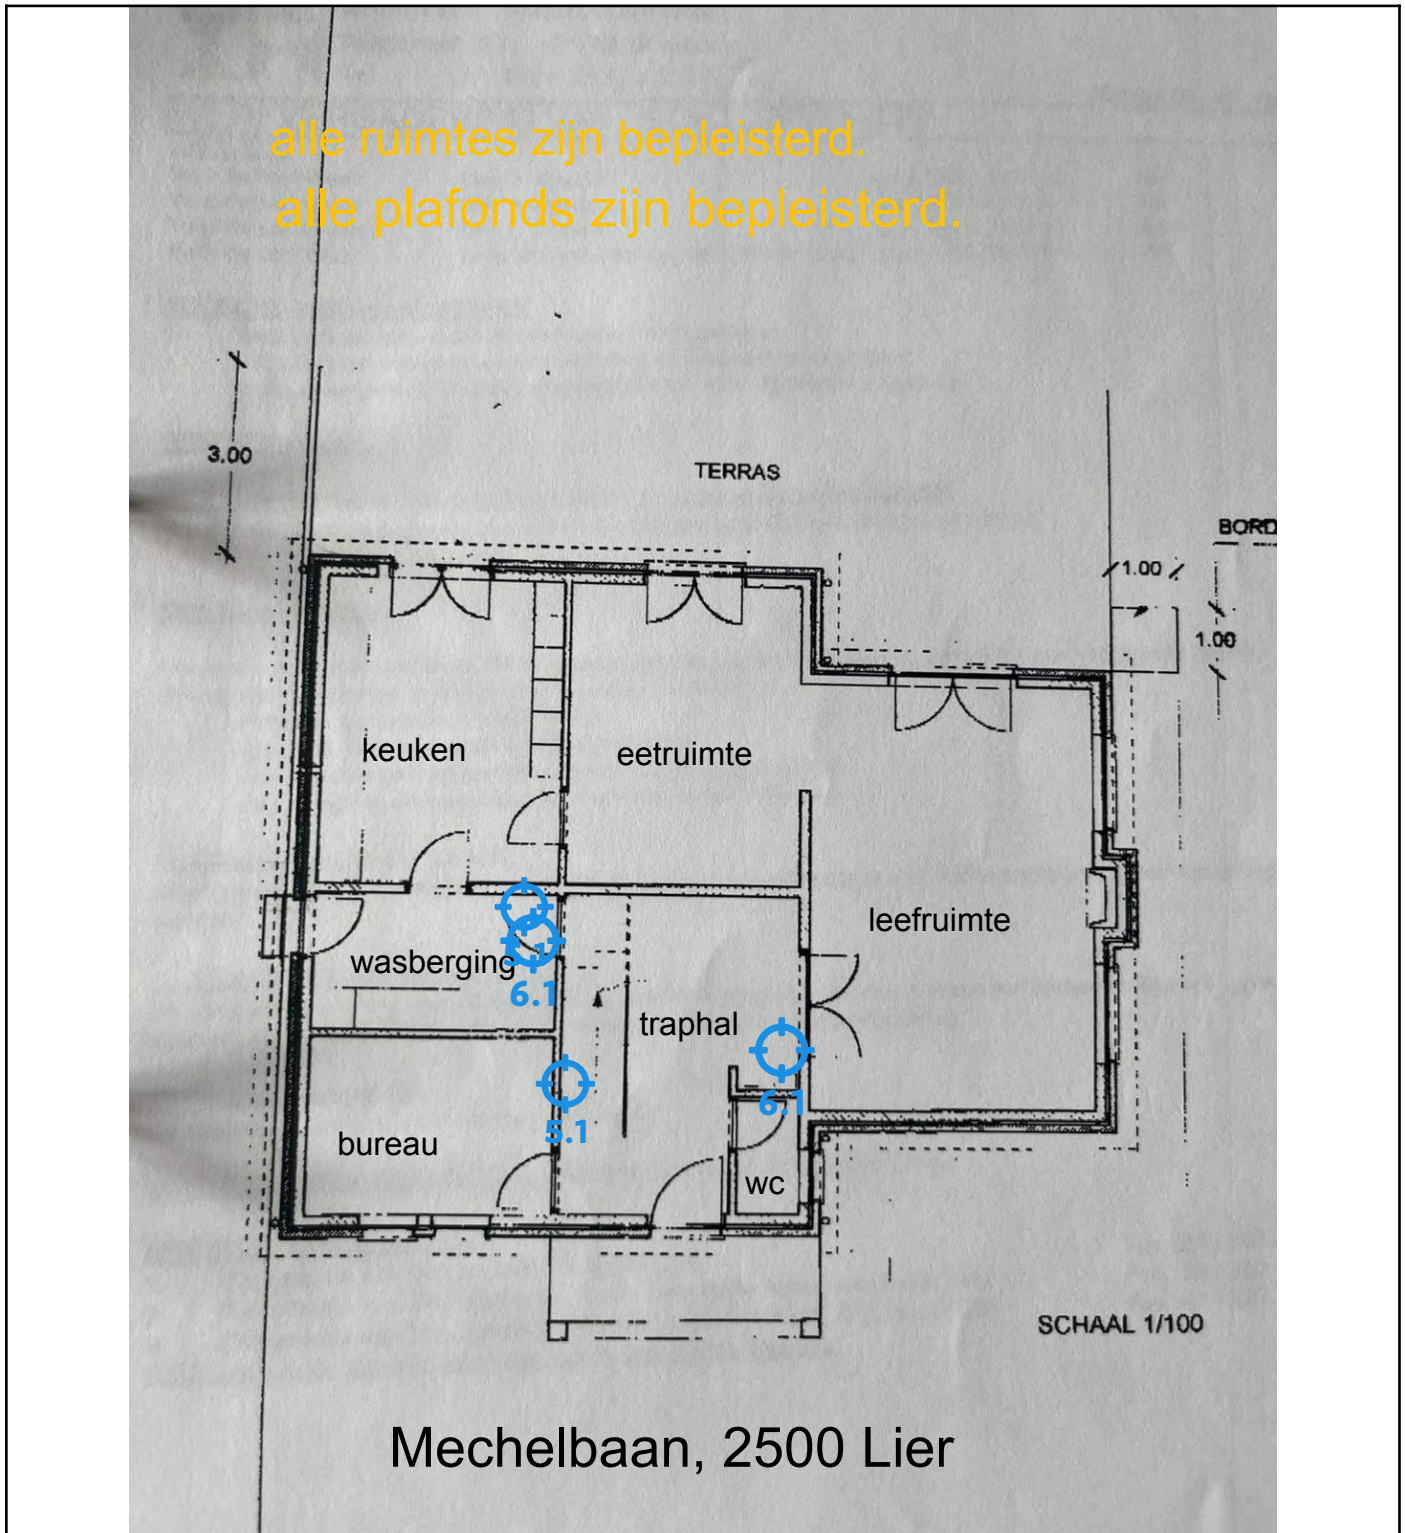
Plan 1.1: woning GLV

Beschrijving	Type	Actie
5. Pleisterwerk aan muren	Geen asbest	-

5.1 Code: MM01	Mengmonster	-
6. Pleisterwerk aan plafond	Geen asbest	-
6.1 Code: MM02	Mengmonster	-

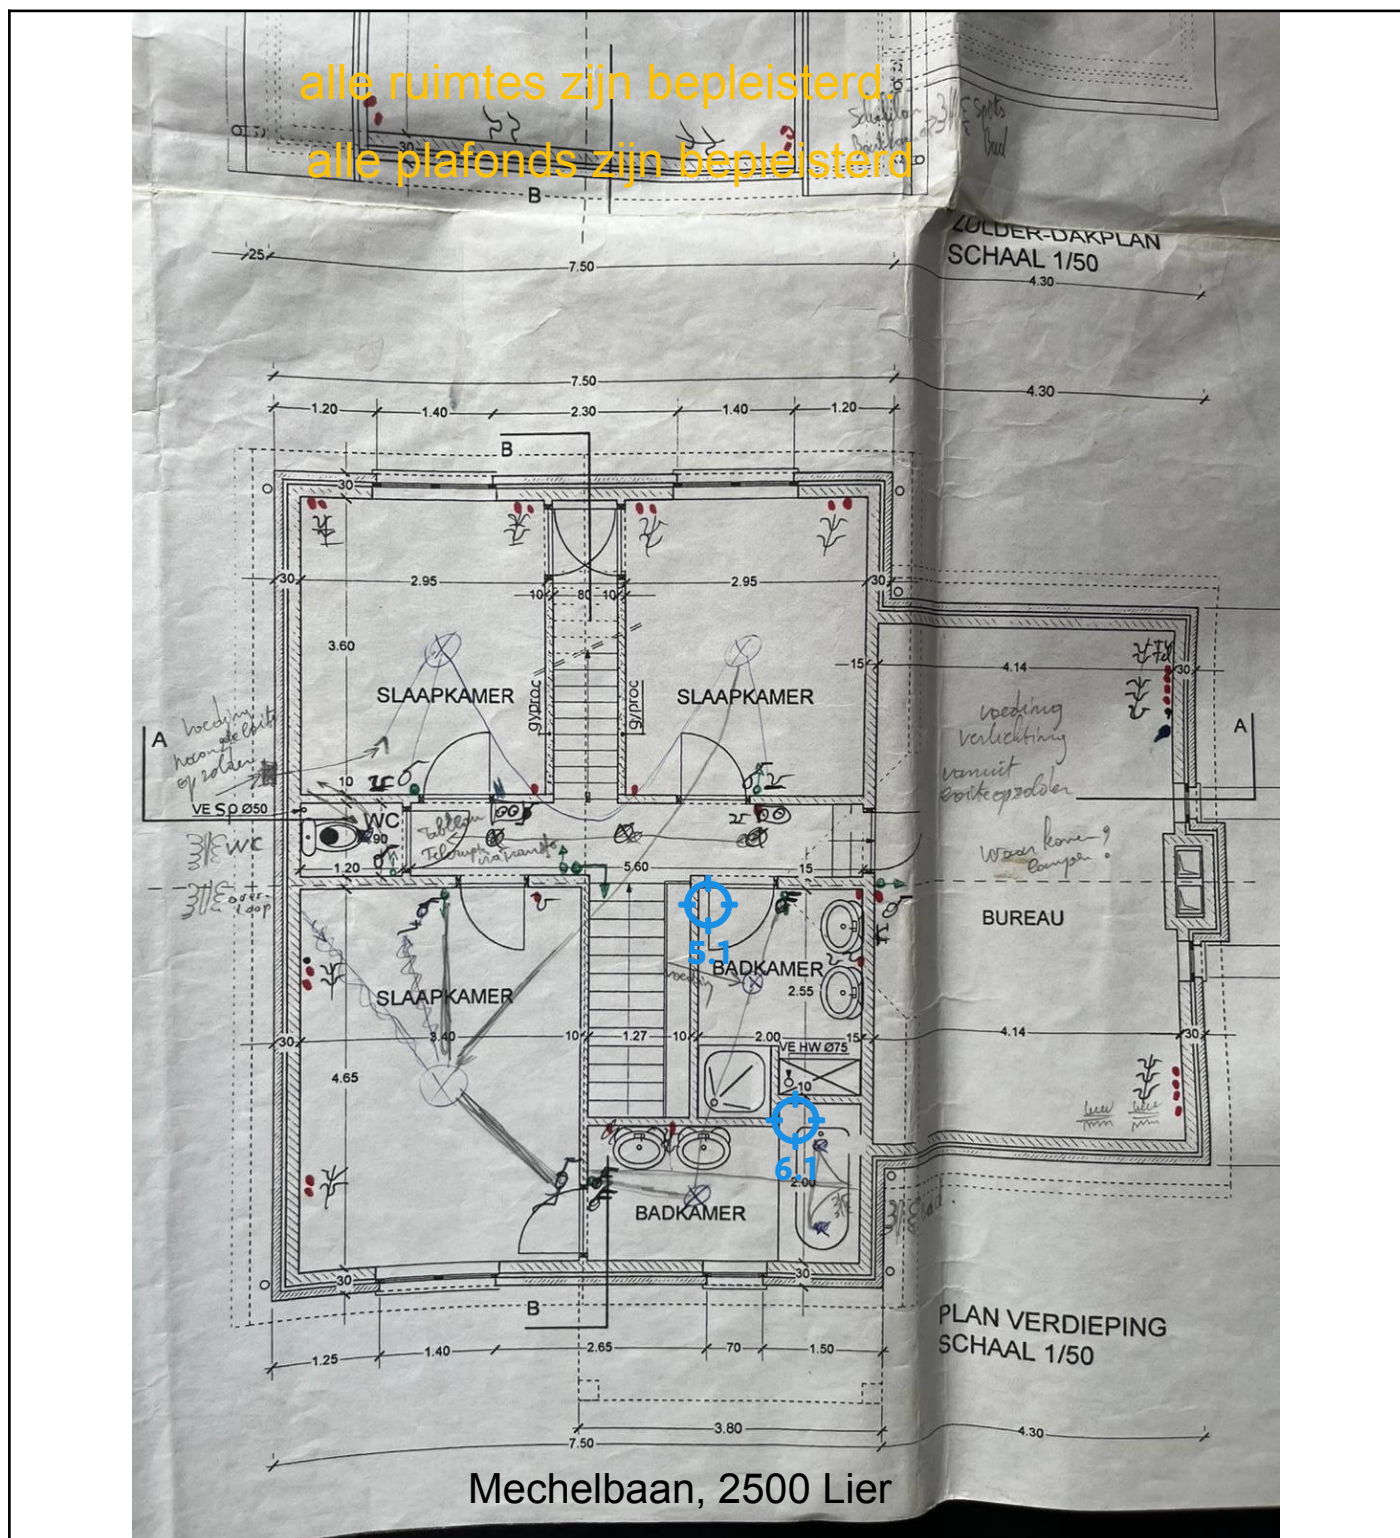
Plan 1.2: woning +1

Beschrijving	Type	Actie
5. Pleisterwerk aan muren	Geen asbest	-

5.1 Code: MM01	Mengmonster	-
6. Pleisterwerk aan plafond	Geen asbest	-
6.1 Code: MM02	Mengmonster	-

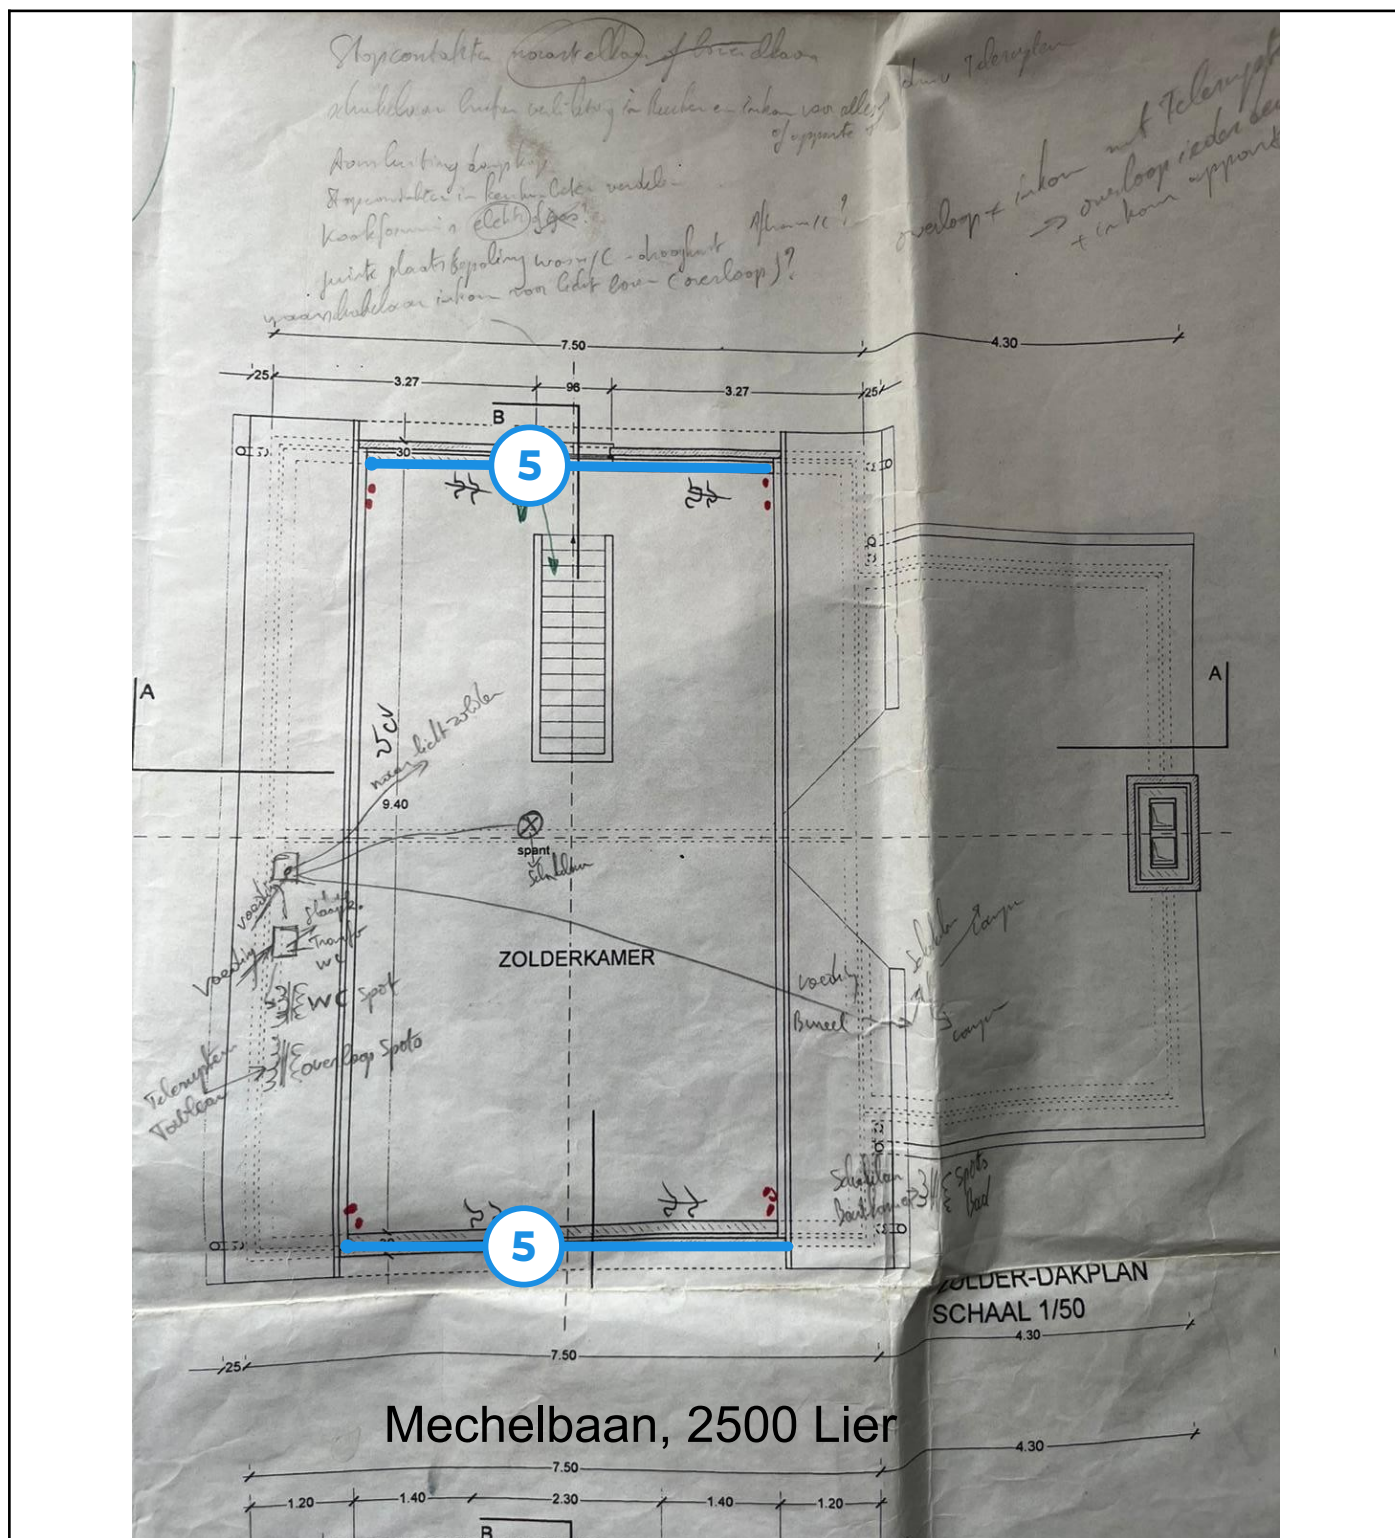
Plan 1.3: woning zolder

Beschrijving	Type	Actie
5. Pleisterwerk aan muren	Geen asbest	-

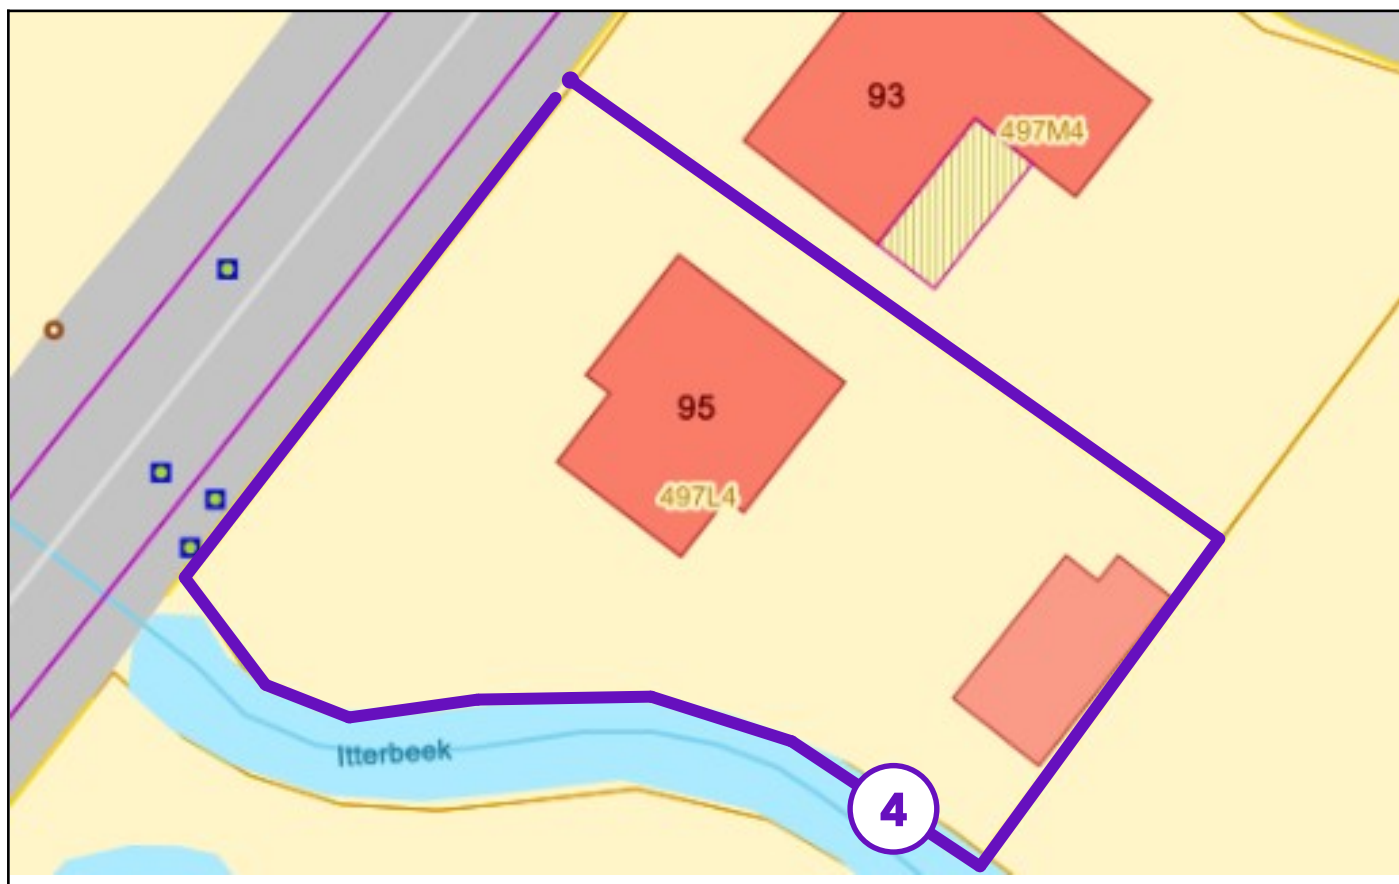
Plan 3.1: Vaststellingen buiten de constructies

Beschrijving	Type	Actie
4. Rondgang inspectiegebied	Advies	-

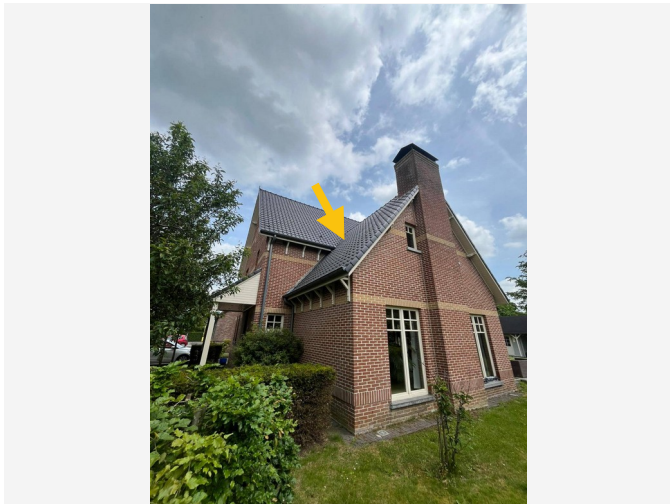
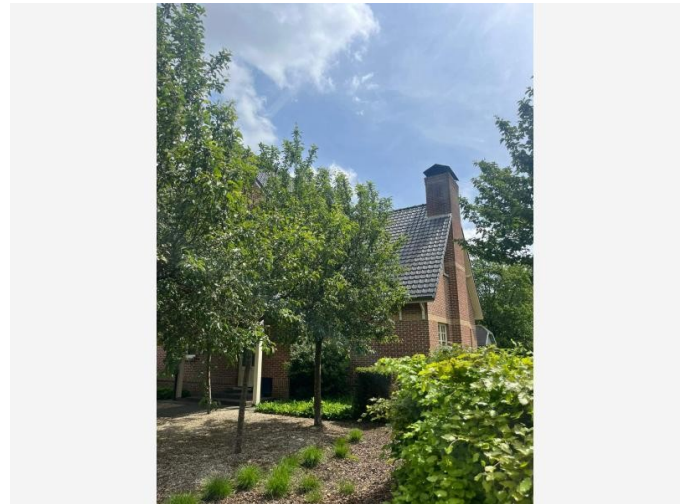
Beschrijving	Notitie	Terug te vinden op plannen
Fiche 8: Dakbedekking niet verdacht	-	-
Fiche 9: Siliconen aan ramen en/of deuren	Alle ramen en/of deuren zijn opgespoten met niet verdachte mastiek/kit.	-
Fiche 10: Rookgaskanalen niet verdacht	De gebruikte rookgaskanalen zijn niet asbestverdacht.	-
Fiche 11: Materialen aan de stookketel niet verdacht	Er werden geen verdachte toepassingen aan de stookketel vastgesteld.	-
