Asbestinventarisatetest

Otterstraat 21, 2800 Mechelen

Attestnummer : 20260504-000052.000

Niet-asbestveilig

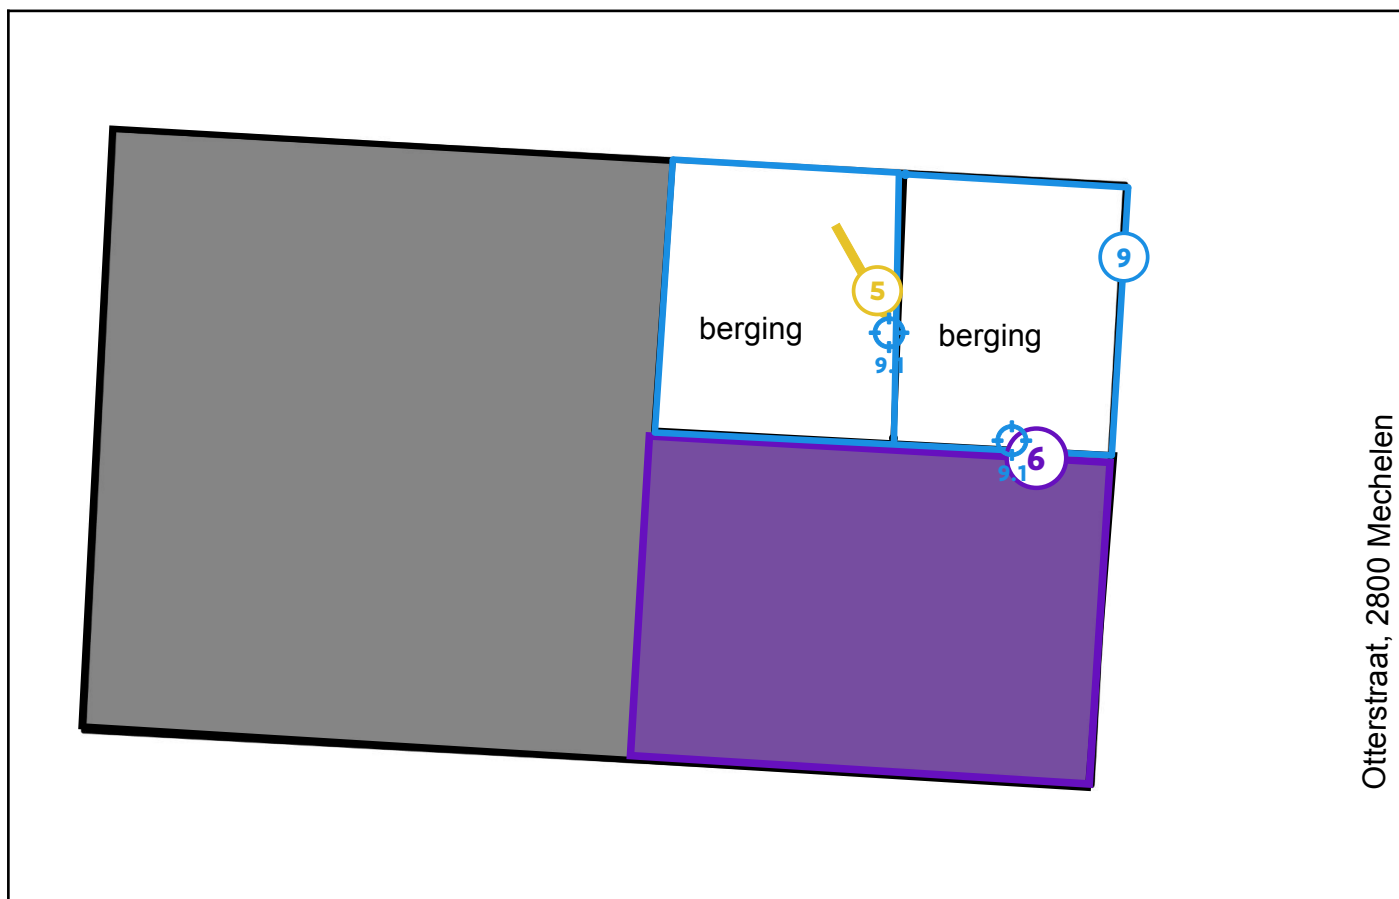
Plan 1.1: woning kelder

Beschrijving	Type	Actie
5. Bakeliet (oud elektrisch materieel)	Asbestmateriaal	Zorgvuldig beheren
6. Kruipkelder	Beperking	-
9. Cementlagen	Geen asbest	-
9.1 Code: MM03 (kelder)	Mengmonster	-

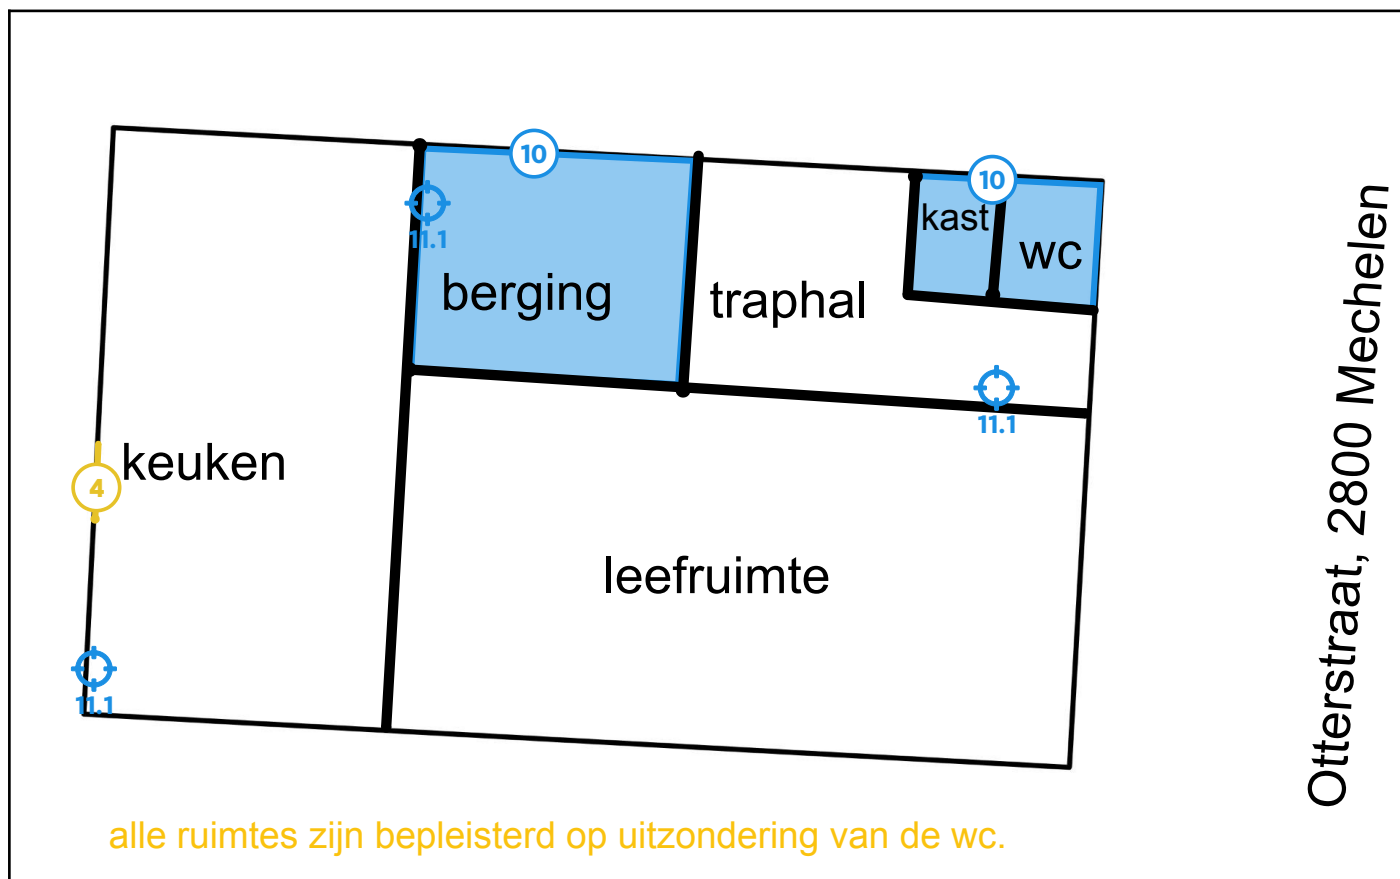
Plan 1.2: woning GLV

Beschrijving	Type	Actie
4. Glasalplaat in achterdeur	Asbestmateriaal	Zorgvuldig beheren
10. Pleisterwerk aan plafond	Geen asbest	-
11. Pleisterwerk aan muren	Geen asbest	-
11.1 Code: MM01	Mengmonster	-

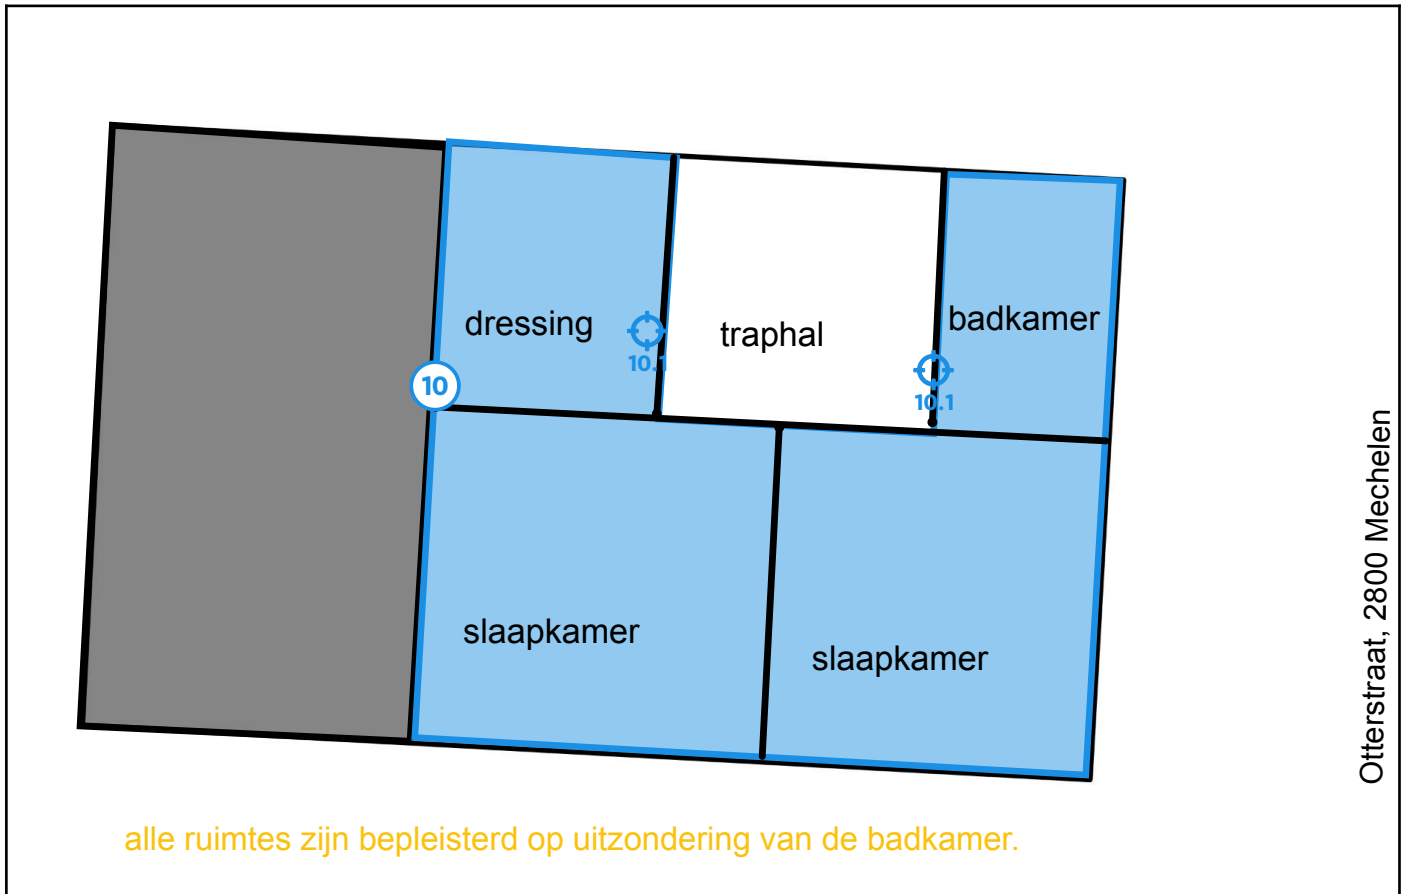
Plan 1.3: woning +1

Beschrijving	Type	Actie
10. Pleisterwerk aan plafond	Geen asbest	-
10.1 Code: MM02	Mengmonster	-
11. Pleisterwerk aan muren	Geen asbest	-

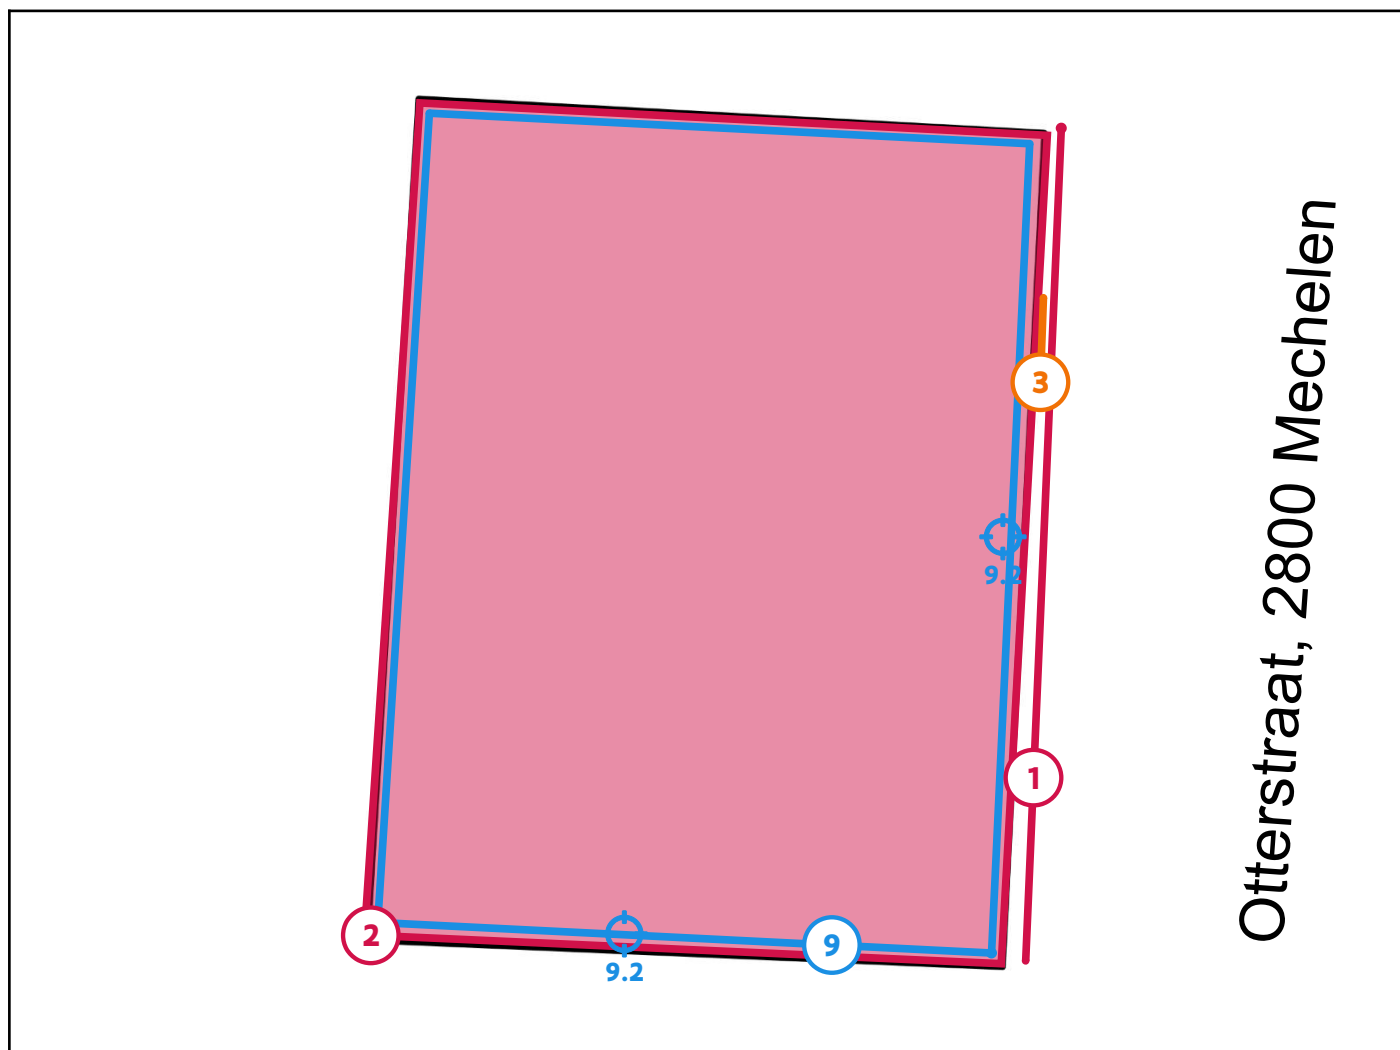
Plan 2.1: tuinhuis plan

Beschrijving	Type	Actie
1. Slib in dakgoten	Asbestmateriaal	Dringend verwijderen
2. Golfplaten tuinhuis	Asbestmateriaal	Dringend verwijderen
3. Mastiek (oud) schrijnwerk (tussen kader en glas) tuinhuis	Asbestmateriaal	Verwijderen
9. Cementlagen	Geen asbest	-
9.2 Code: MM04 (tuinhuis)	Mengmonster	-

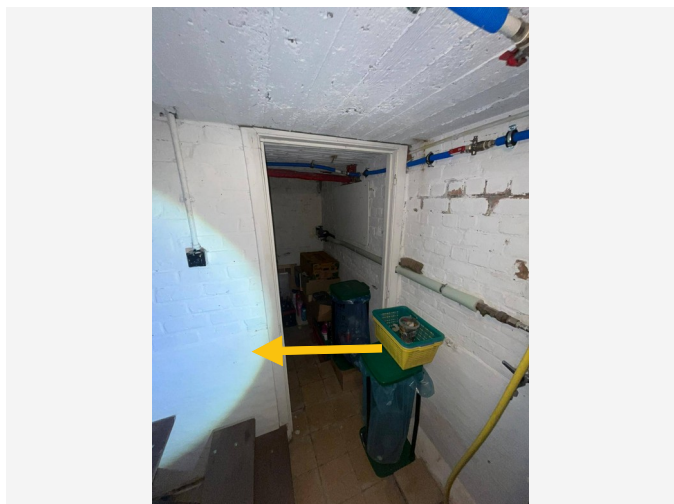
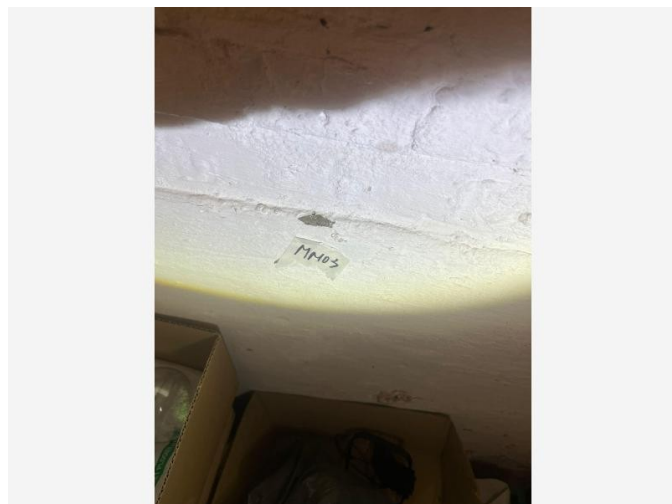
Fiche 9: Cementlagen

Geen asbest

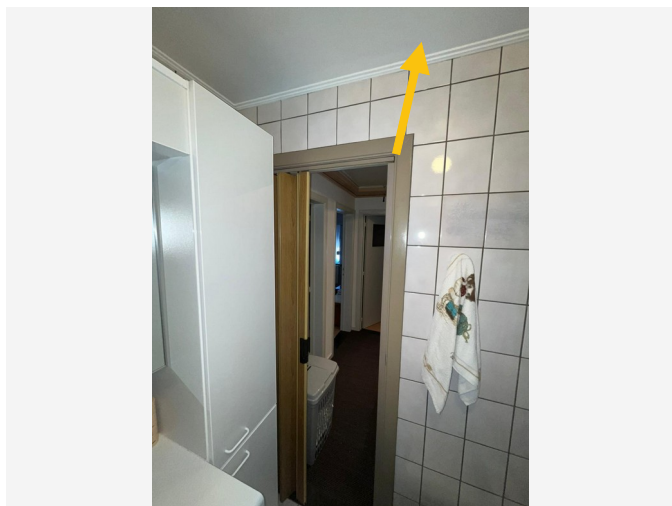
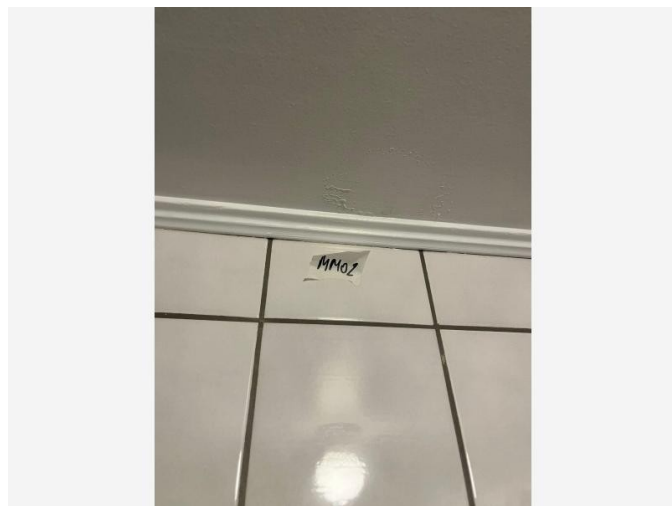
Fiche 10: Pleisterwerk aan plafond

Geen asbest

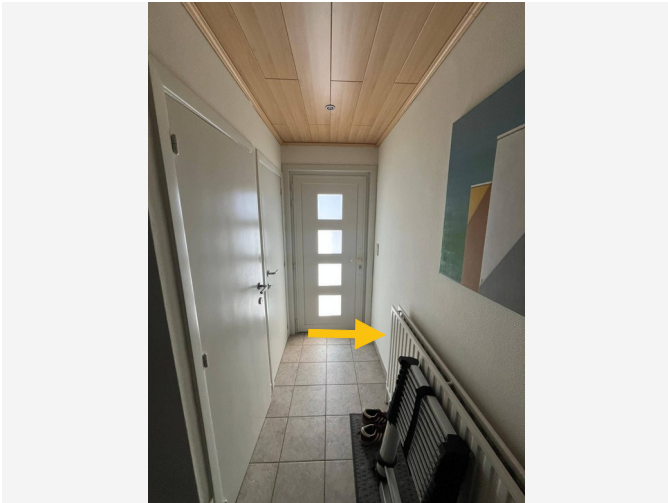
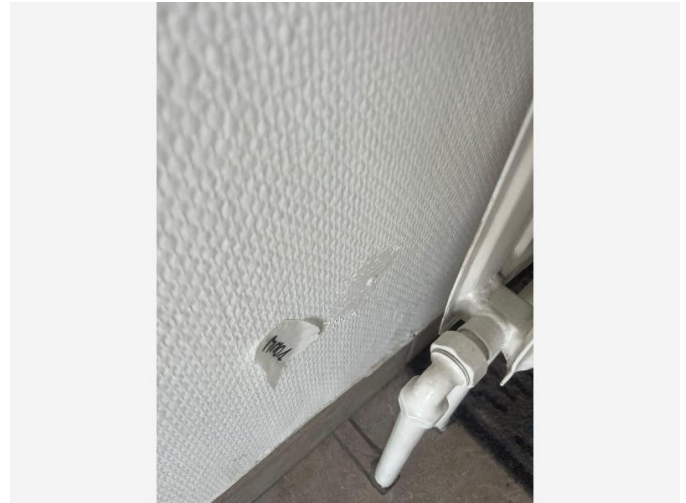
Fiche 11: Pleisterwerk aan muren

Geen asbest

Beschrijving	Pleisterwerk aan muren
Omgeving	Binnen
Primaire drager	Binnenwand
Bindmiddel van materiaal	Gips - kalk
Gebondenheid op basis van bindmiddel	Niet-hechtgebonden
Hoeveelheid (oppervlakte - dikte - aantal)	• 400,00 m ² - 1,00 cm - 1 stuk
Totaal volume	4,00 m ³
Identificatiemethode	Een monstername door de asbestdeskundige met laboanalyse door een asbestlabo.
Destructieve handeling voor identificatie	Nee
Opmerking	<p>In volgende verplicht te bemonsteren ruimtes is geen waarneembaar pleisterwerk aangetroffen: /</p> <p>Volgende verplichte te bemonsteren ruimtes zijn niet aanwezig: stookplaats</p> <p>Het betreft een (ruwe) schatting van de hoeveelheid. Het betreft al het waarneembaar pleisterwerk aanwezig op de muren van het inspectiegebied. De monsternames zijn steekproefsgewijs genomen in de voorgeschreven ruimten volgens de voorschriften van het inspectieprotocol. Een negatief analyseresultaat sluit niet uit dat er op andere plaatsen in dezelfde toepassing toch asbest kan voorkomen.</p>
