Asbestinventarisatetest

Anjerstraat 9, 2590 Berlaar

Attestnummer : **20250619-000477.000**

Uitgegeven op : **19.06.2025**

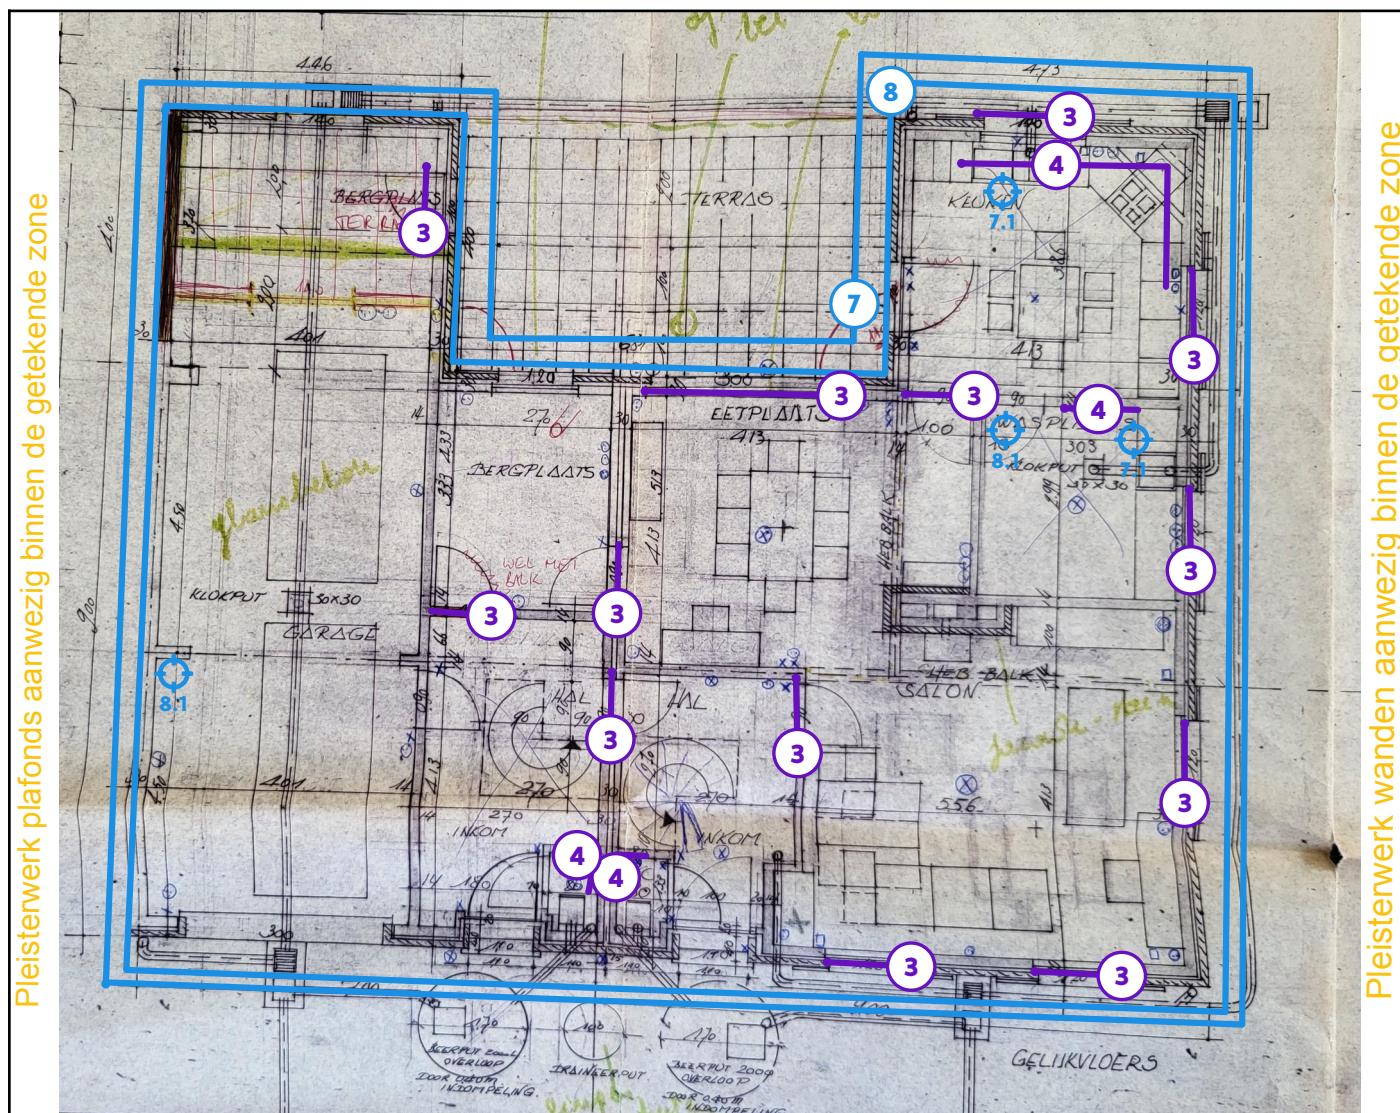
Plan 1.2: Grondplan gelijkvloers

Pleisterwerk plafonds aanwezig binnen de getekende zone

Pleisterwerk wanden aanwezig binnen de getekende zone
