# Asbestinventarisatetest

Parsivalstraat 21, 2860 Sint-Katelijne-Waver

Attestnummer : 20260623-000332.000

Uitgegeven op : 23.06.2026

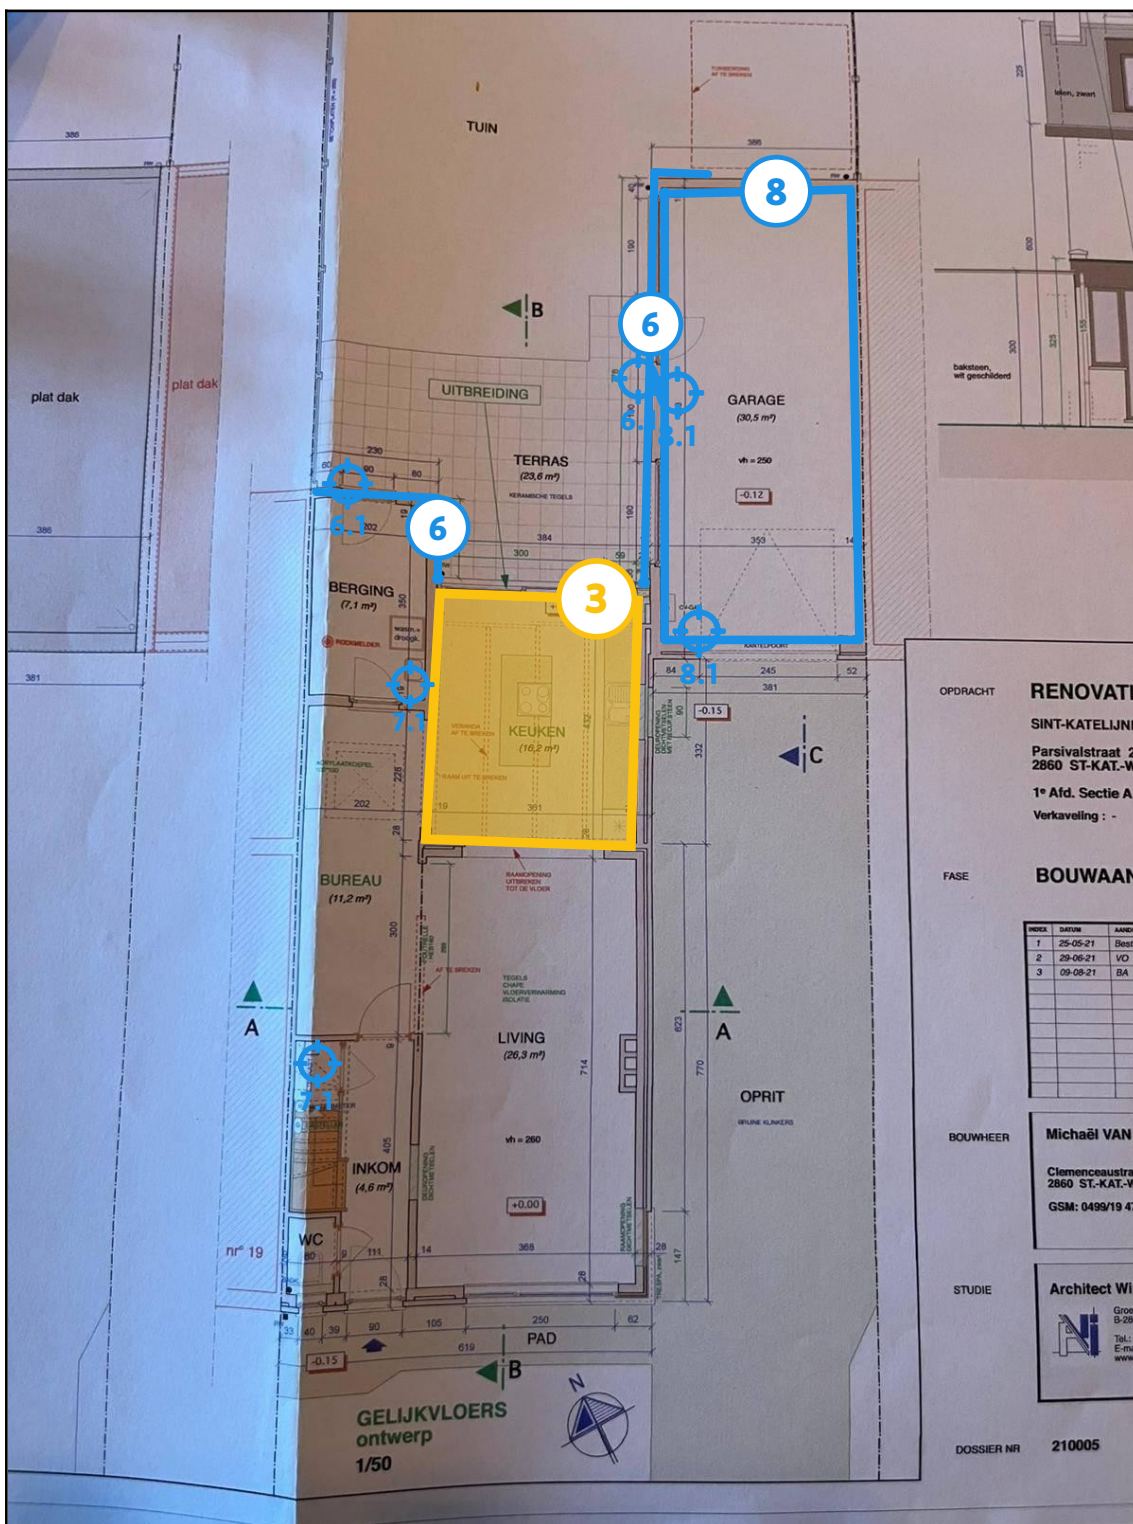
# Plan 1.1: GLV

alle ruimtes zijn bepleisterd op uitzondering van garage.

3. Uitbouw keuken	Uitsluiting	-
6. Cementlaag buiten	Geen asbest	-
6.1 Code: MM03	Mengmonster	-
7. Pleisterwerk aan muren	Geen asbest	-
7.1 Code: MM01	Mengmonster	-
8. Cementlaag garage	Geen asbest	-
8.1 Code: MM02	Mengmonster	-

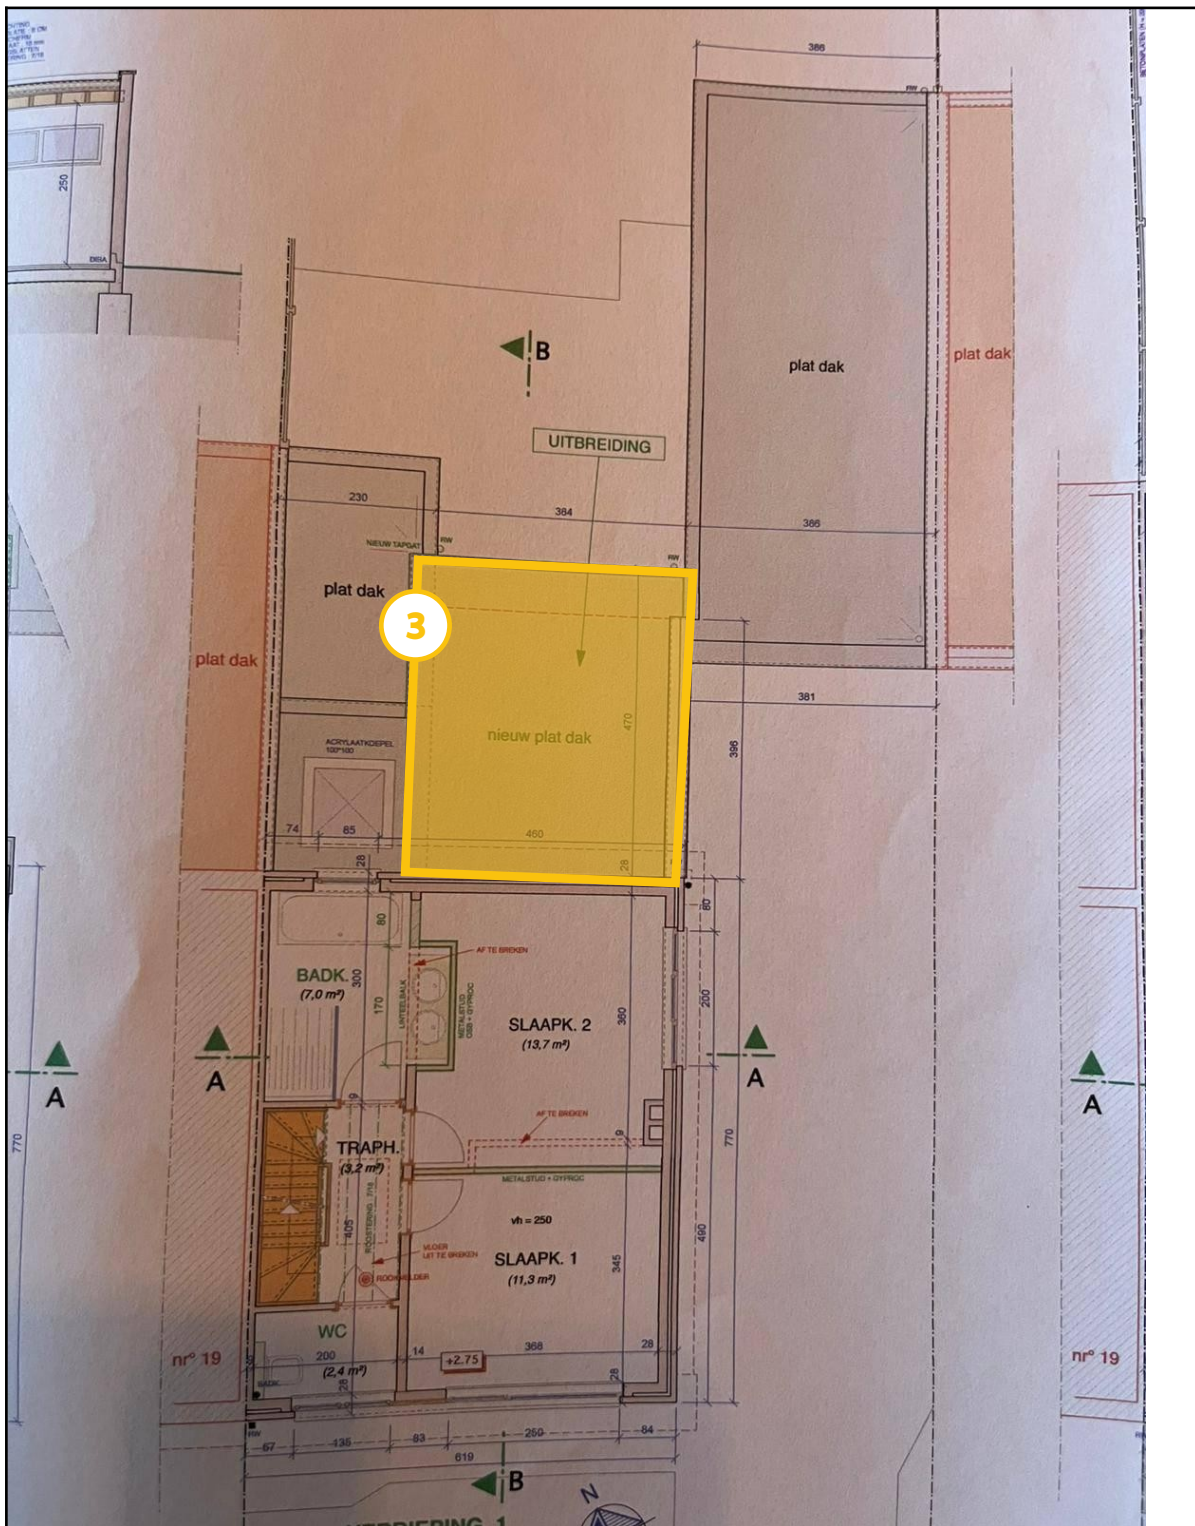
## Plan 1.2: +1

alle ruimtes zijn bepleisterd op uitzondering van de badkamer

3. Uitbouw keuken	Uitsluiting	-
7. Pleisterwerk aan muren	Geen asbest	-

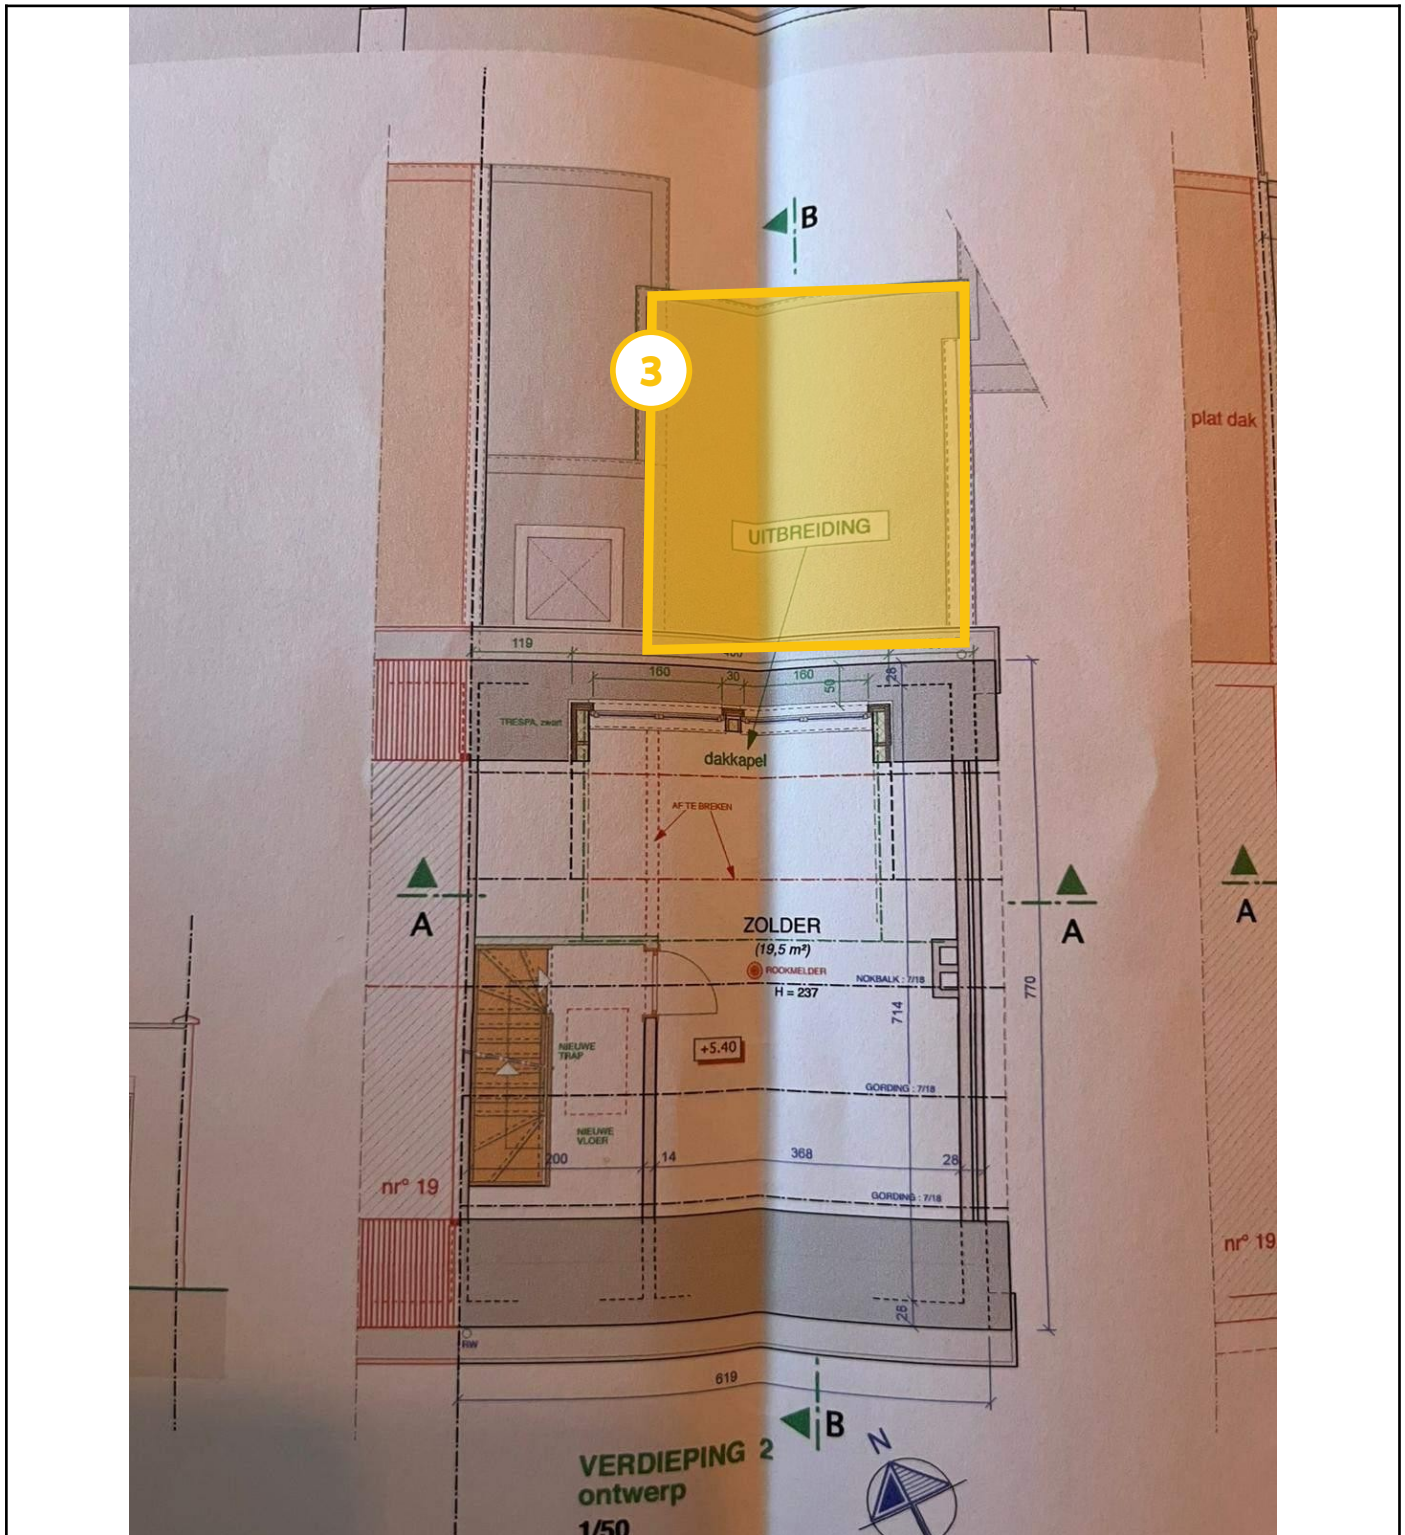
## Plan 1.3: zolderplan

Beschrijving	Type	Actie
3. Uitbouw keuken	Uitsluiting	-

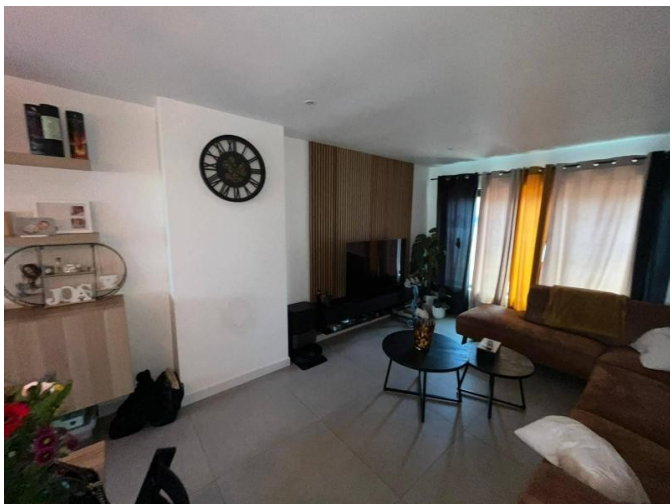
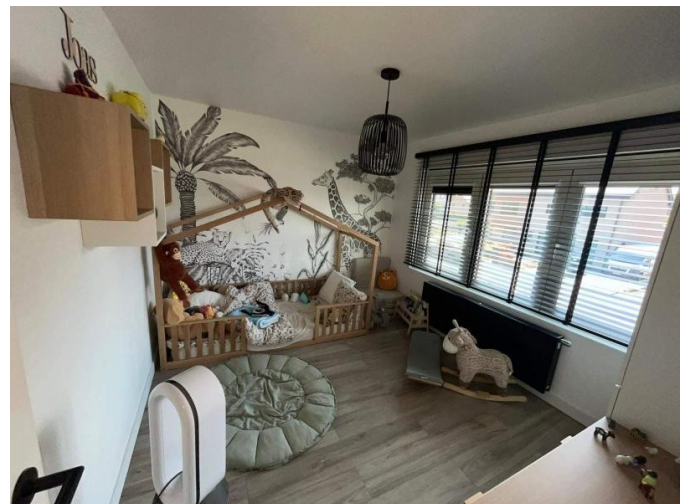
## Fiche 10: Geen pleisterwerk aan plafonds

Beschrijving	Notitie	Terug te vinden op plannen
Fiche 10: Geen pleisterwerk aan plafonds	-	-
Fiche 11: Materialen aan de stookketel niet aanwezig	Er is geen CV ketel aanwezig in het inspetiegebied.	-
Fiche 12: Leidingisolatie niet aanwezig	Er is geen isolatiemateriaal rond de leidingen aangebracht.	-
Fiche 13: Liftinfrastructuur niet aanwezig	-	-
Fiche 14: Onderdak niet aanwezig	-	-
Fiche 15: Rookgaskanalen niet aanwezig	Er zijn geen rookgaskanalen zichtbaar aanwezig.	-
