Asbestinventarisatetest

Lierbaan 80, 2580 Putte

Attestnummer : 20260527-000291.000

Uitgegeven op : 27.05.2026

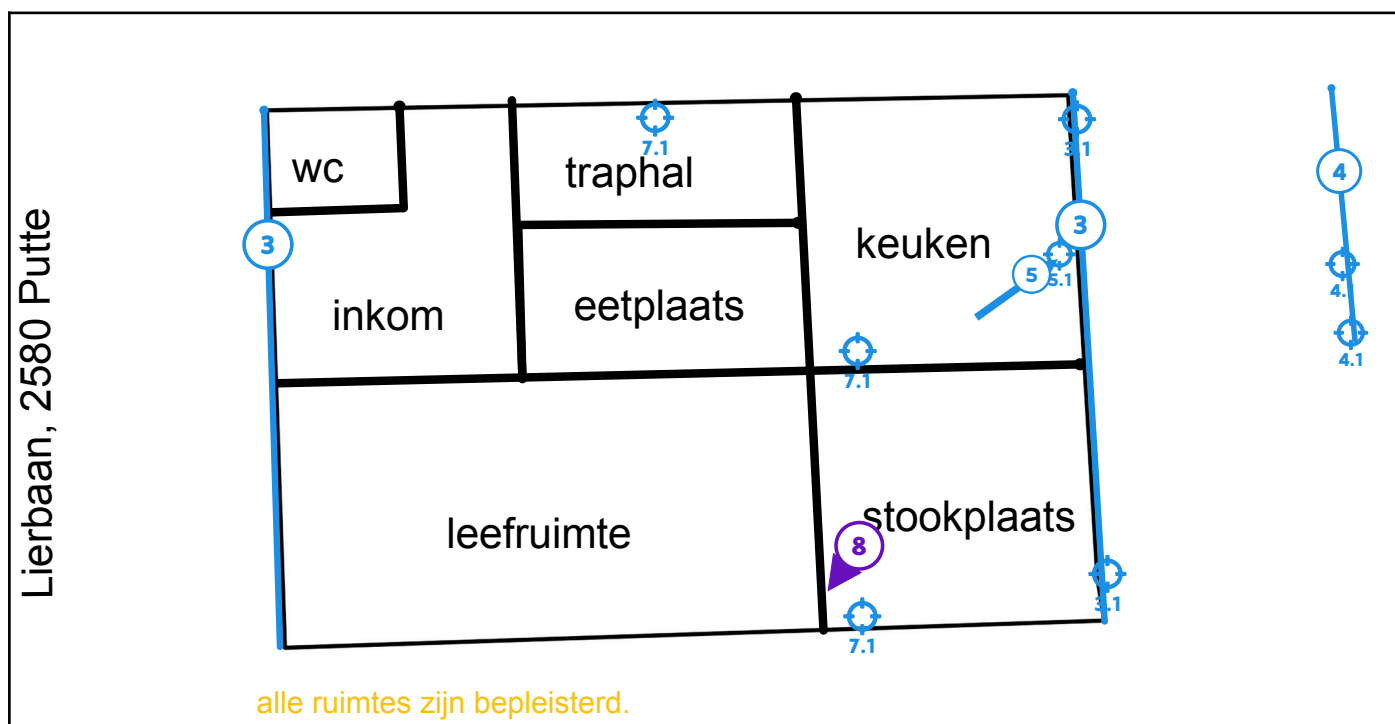
Plan 1.1: Woning GLV

Beschrijving	Type	Actie
3. Crepi woning (gipsbasis)	Geen asbest	-
3.1 Code: MM02	Mengmonster	-
4. Cementlaag tuinmuur	Geen asbest	-
4.1 Code: MM03	Mengmonster	-
5. Antidreunplaat onder spoeltafel keuken	Geen asbest	-
5.1 Code: PM01	Puntmonster	-
7. Pleisterwerk aan muren	Geen asbest	-
7.1 Code: MM01	Mengmonster	-
8. Materialen aan de stookketel niet verdacht	Overige ruimte of materiaal	-

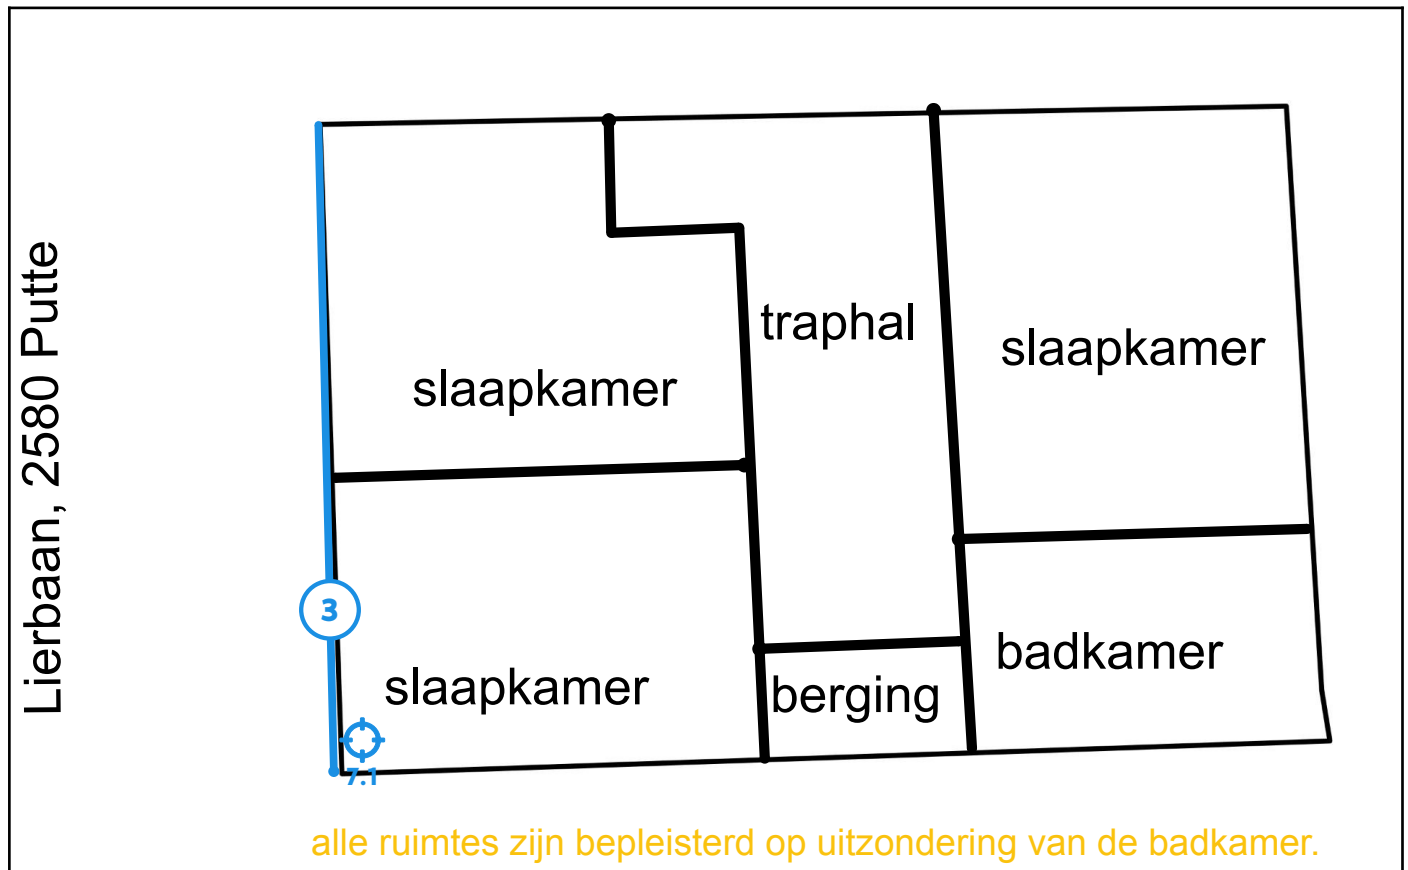
Plan 1.2: Woning +1

Beschrijving	Type	Actie
3. Crepi woning (gipsbasis)	Geen asbest	-
7. Pleisterwerk aan muren	Geen asbest	-
7.1 Code: MM01	Mengmonster	-

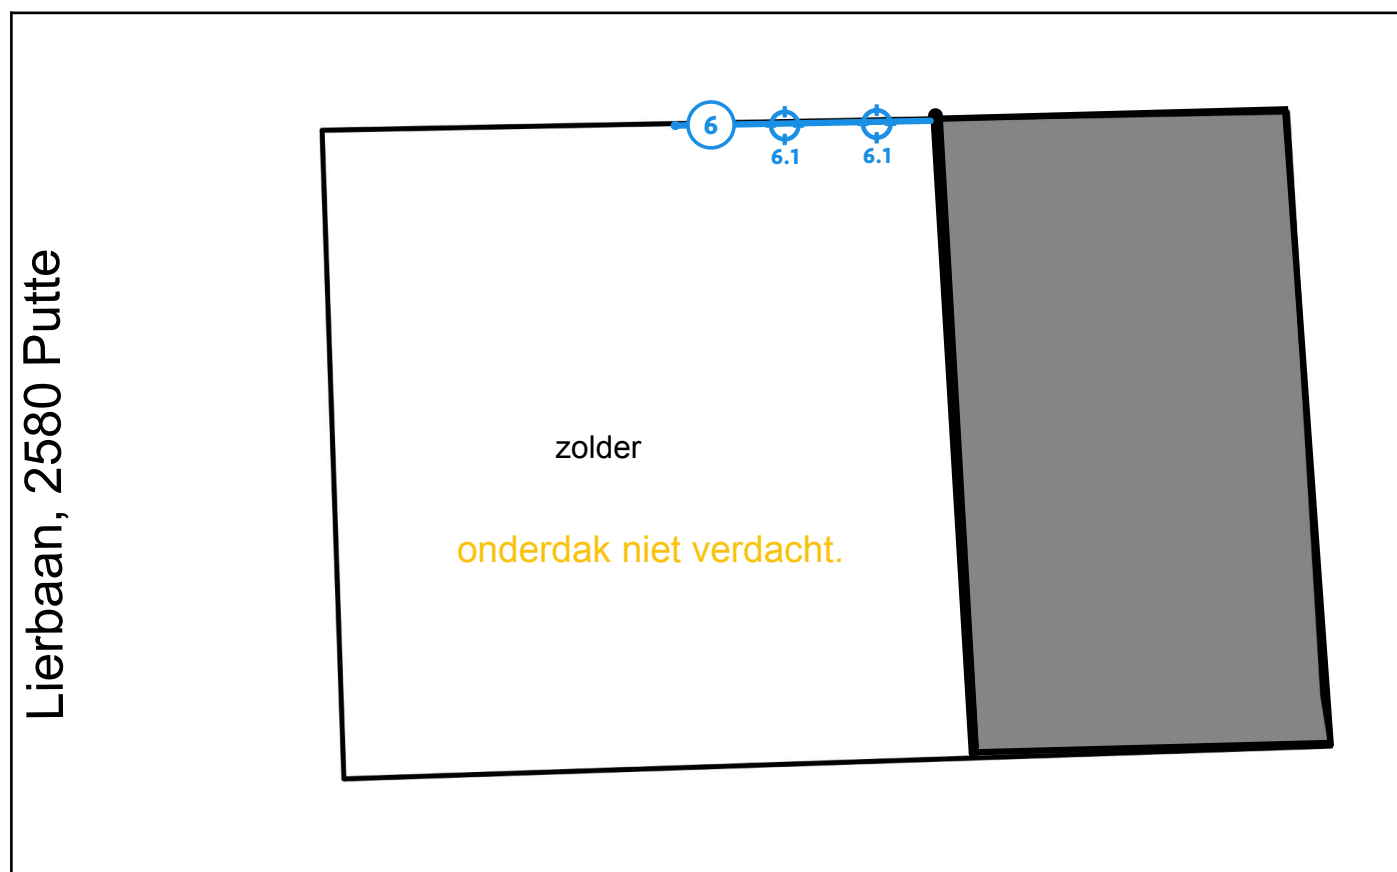
Plan 1.3: Woning zolder

Beschrijving	Type	Actie
6. Cementlaag zolder	Geen asbest	-
6.1 Code: MM04	Mengmonster	-
10. Onderdak	Overige ruimte of materiaal	-

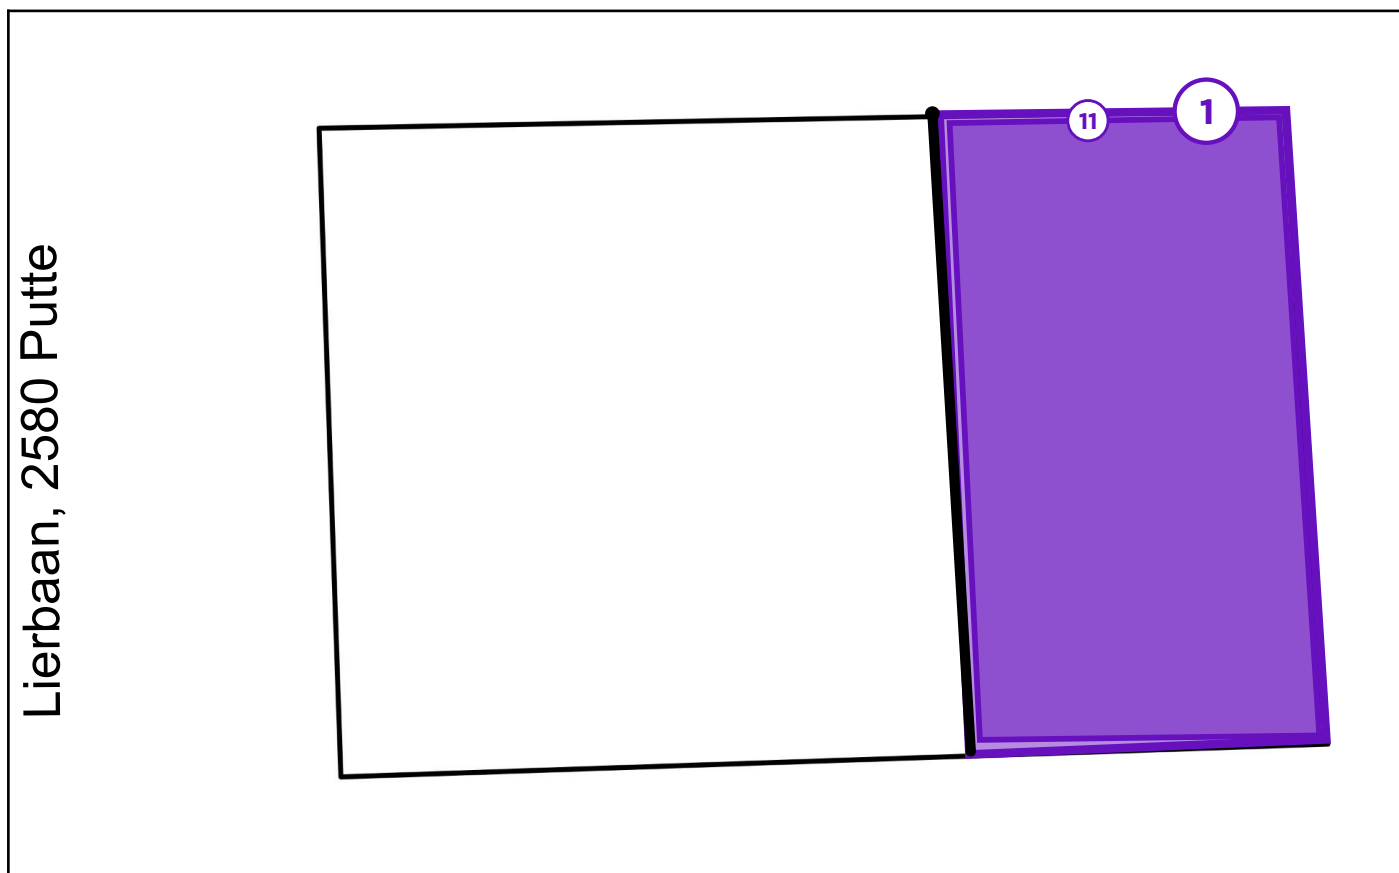
Plan 1.4: Woning dakenplan

Beschrijving	Type	Actie
1. Dak en daktoepassingen niet visueel zichtbaar	Beperking	-
11. vernieuwde roofing op plat dak (volgens factuur)	Overige ruimte of materiaal	-

Reden: Het te onderzoeken materiaal situeert zich hoger dan 3,50 m te rekenen vanaf een veilige ondergrond

Uitleg van de asbestdeskundige: De gebruikte toepassing(en) aan het dak kon(den) niet visueel vastgesteld worden. Dit betreft alle toepassingen die zich op of aan het dak zich bevinden.

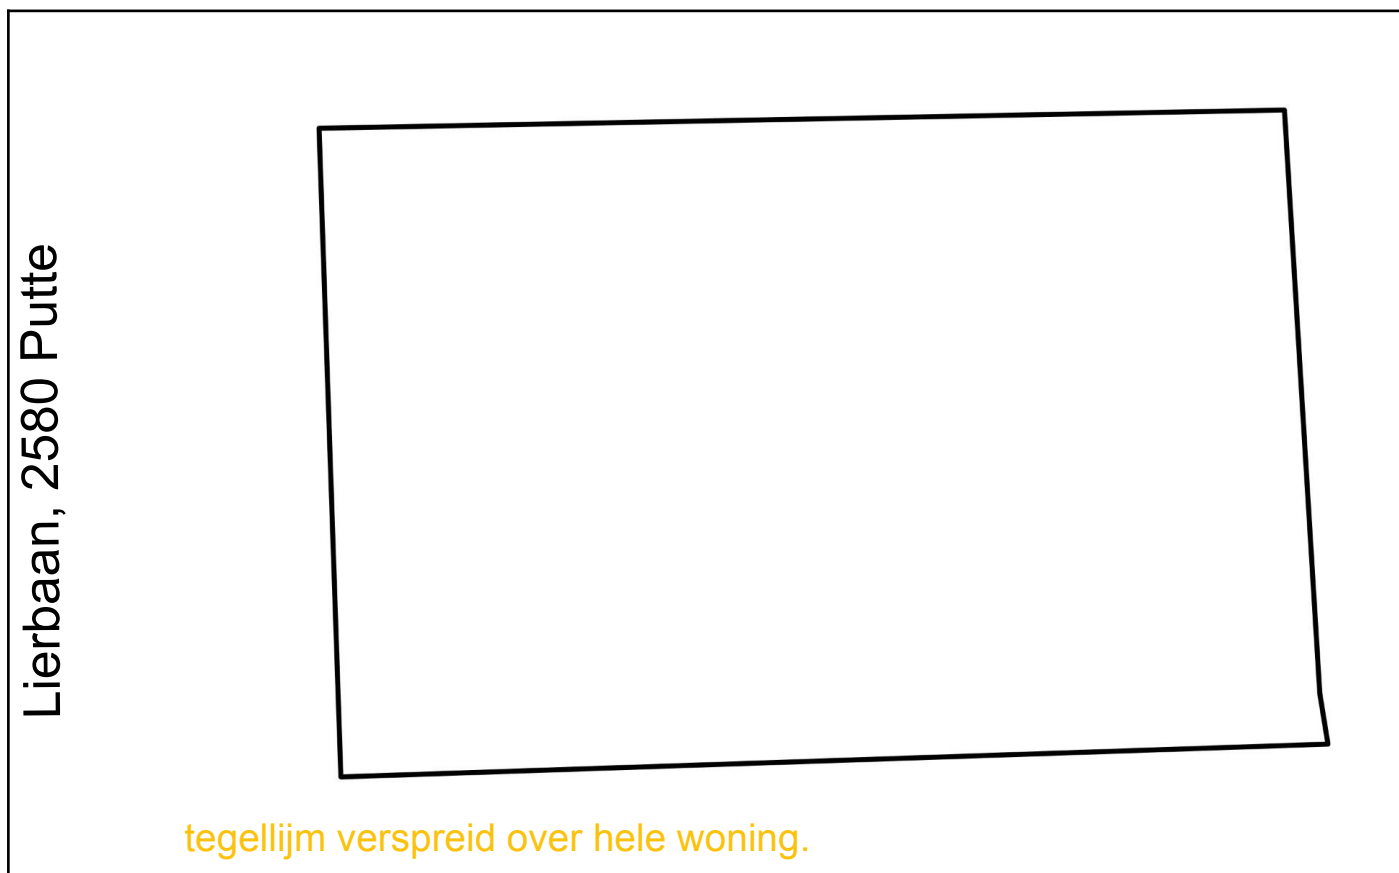
Plan 1.5: Woning overzichtsplan

Beschrijving	Type	Actie
2. Tegellijm	Advies	-

De gebruikte tegellijm van plinten, wand- en/of vloertegels kan asbest bevatten, het betreft een niet-destructief onderzoek, daardoor kon deze niet visueel vastgesteld, beoordeeld en bemonsterd worden.
