# Asbestinventarisatetest

Pater Damiaanstraat 9, 3191 Boortmeerbeek

Attestnummer : 20260924-000444.001

**Niet-asbestveilig**

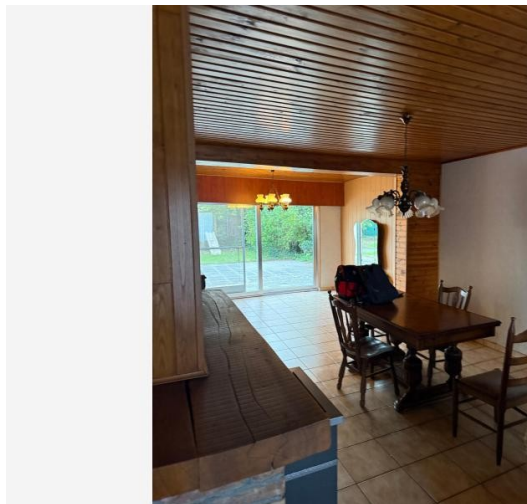
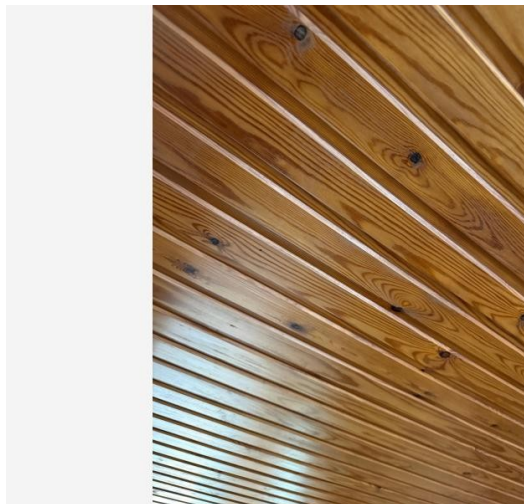
### Fiche 21: Geen pleisterwerk aan plafonds

| Beschrijving | Notitie | Terug te vinden op plannen |
|---|---|---|
| Fiche 21: Geen pleisterwerk aan plafonds | - | - |
