# Asbestinventarisatetest

Provinciesteenweg 489/6, 2530 Boechout

Attestnummer : 20260703-000296.000

Uitgegeven op : 03.07.2026

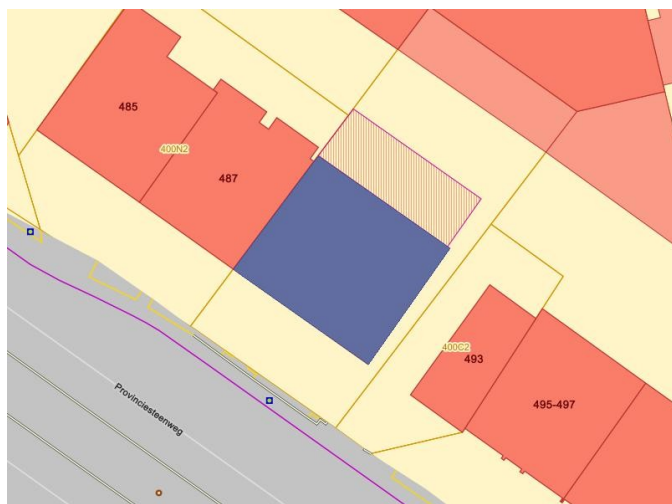
# Zone 1: Hoofdgebouw

- 3 Asbestmaterialen**
- 0 Beperkingen
- 0 Uitsluitingen
- 0 Roerende goederen
- 0 Puin, steenslag, (water)bodem
- 1 Advies**
- 2 Geen asbest**
