# Asbestinventarisatattest

Heirbaan 11, 2640 Mortsel

Attestnummer : 20260817-000103.000

Uitgegeven op : 17.08.2026

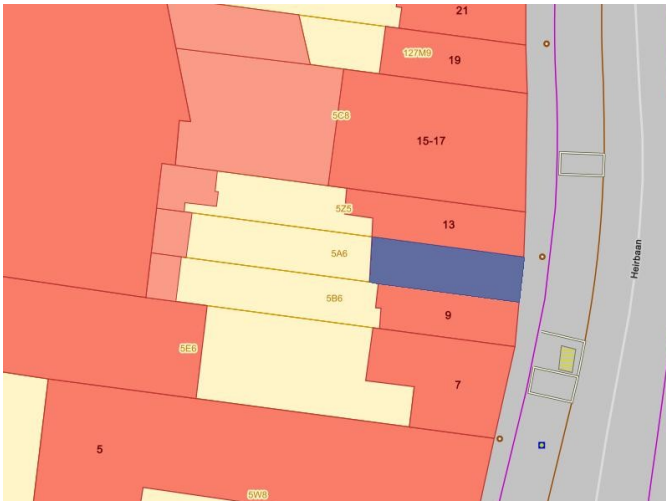
## Zone 1: Hoofdgebouw

- 0 Asbestmaterialen
- 0 Beperkingen
- 0 Uitsluitingen
- 0 Roerende goederen
- 0 Puin, steenslag, (water)bodem
- 0 Adviezen
- 3 **Geen asbest**

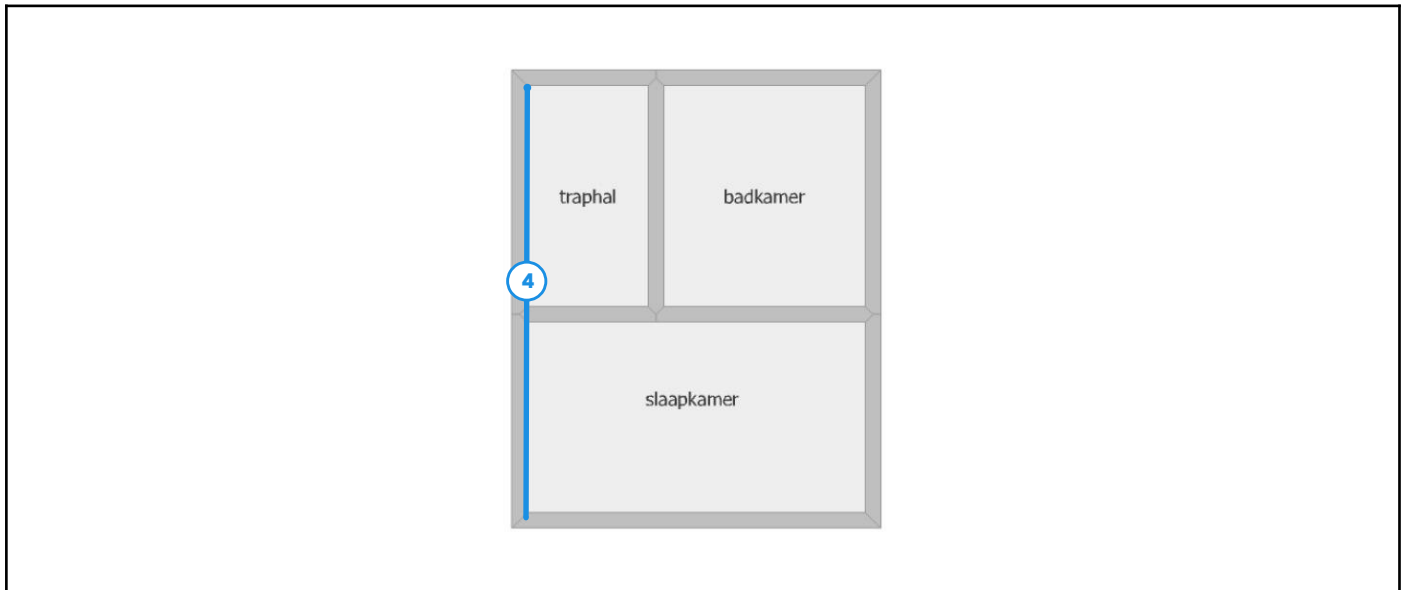
## Plan 1.3: 1e verdieping

| Beschrijving | Type | Actie |
|---|---|---|
| 4. Pleisterwerk wanden | Geen asbest | - |

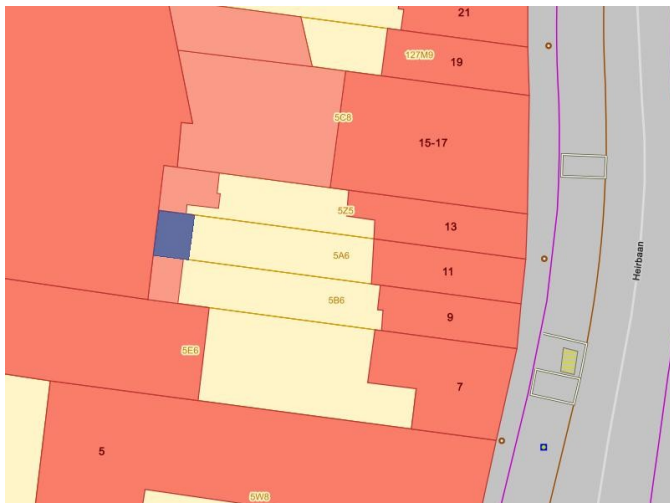
## Zone 2: Bijgebouw

- 1 Asbestmateriaal**
- 0 Beperkingen
- 0 Uitsluitingen
- 0 Roerende goederen
- 0 Puin, steenslag, (water)bodem
- 0 Adviezen
- 0 Geen asbest

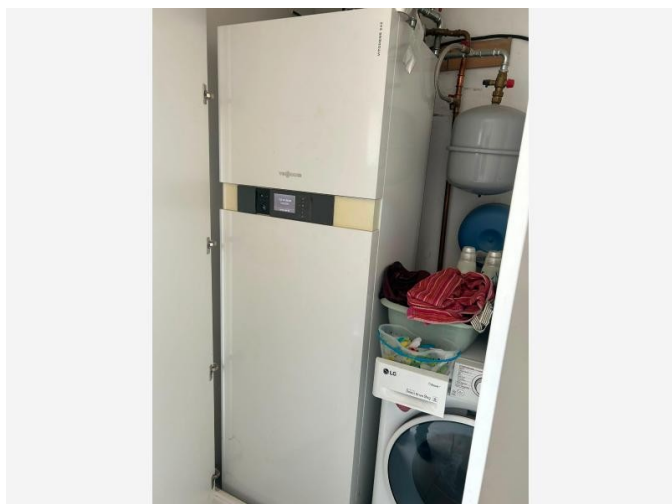
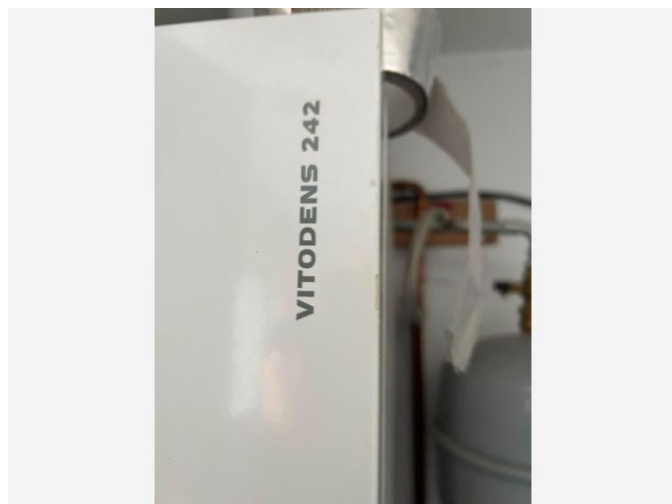
### Fiche 6: Ketel

| 6. Ketel | Overige ruimte of materiaal | - |
