# Asbestinventarisatetest

Grammestraat 4, 2660 Antwerpen

Attestnummer : 20260707-000306.000

Uitgegeven op : 07.07.2026

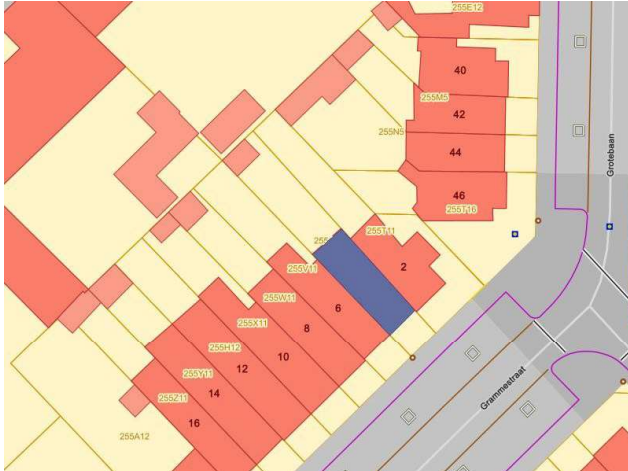
## Zone 1: Hoofdgebouw

Tijdens de inspectie vastgesteld:

- 1 Asbestmateriaal**
- 0 Beperkingen
- 0 Uitsluitingen
- 0 Roerende goederen
- 0 Puin, steenslag, (water)bodem
- 0 Adviezen
- 4 Geen asbest**

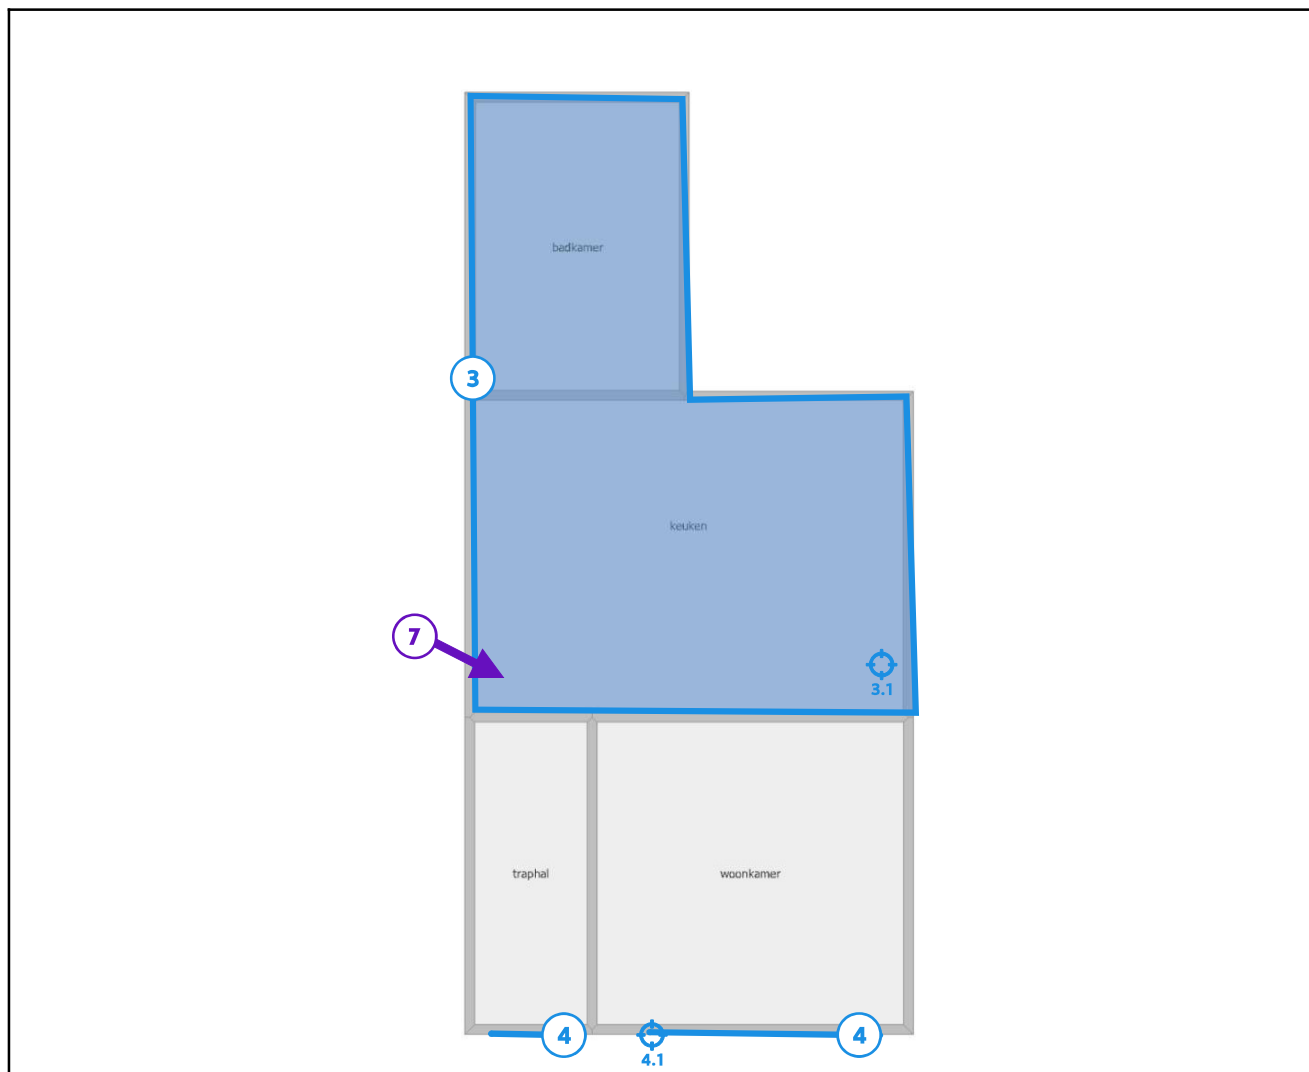
## Plan 1.2: gelijkvloers

| Beschrijving | Type | Actie |
|---|---|---|
| 7. Rookgaskanaal | Overige ruimte of materiaal | - |

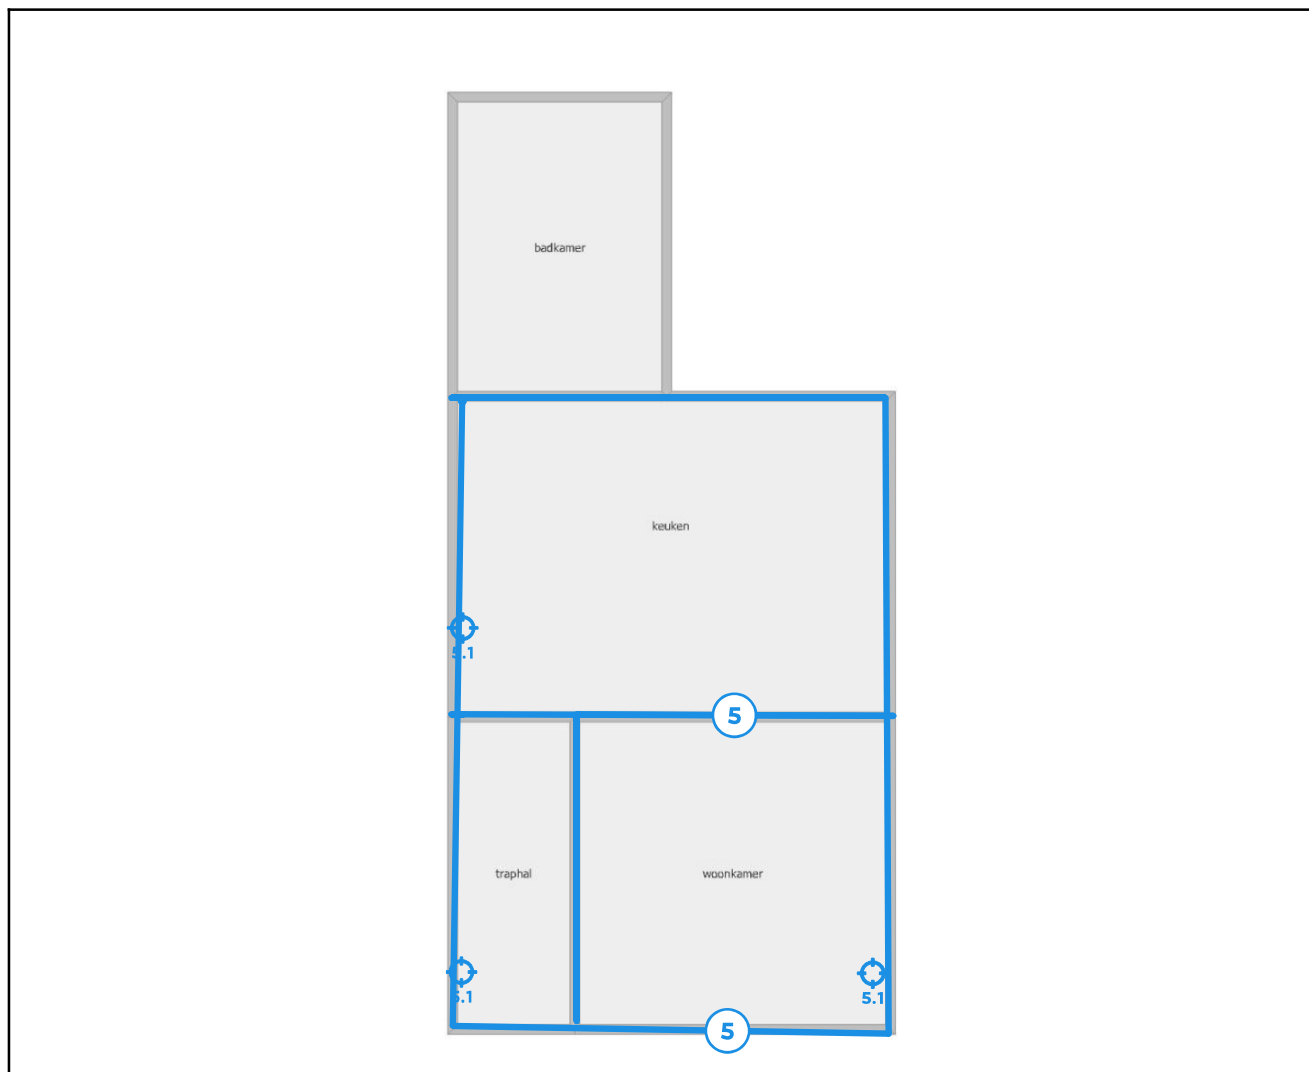
## Plan 1.3: gelijkvloers kopie

| Beschrijving | Type | Actie |
|---|---|---|
| 5.1 Code: 6020538944 | Mengmonster | - |

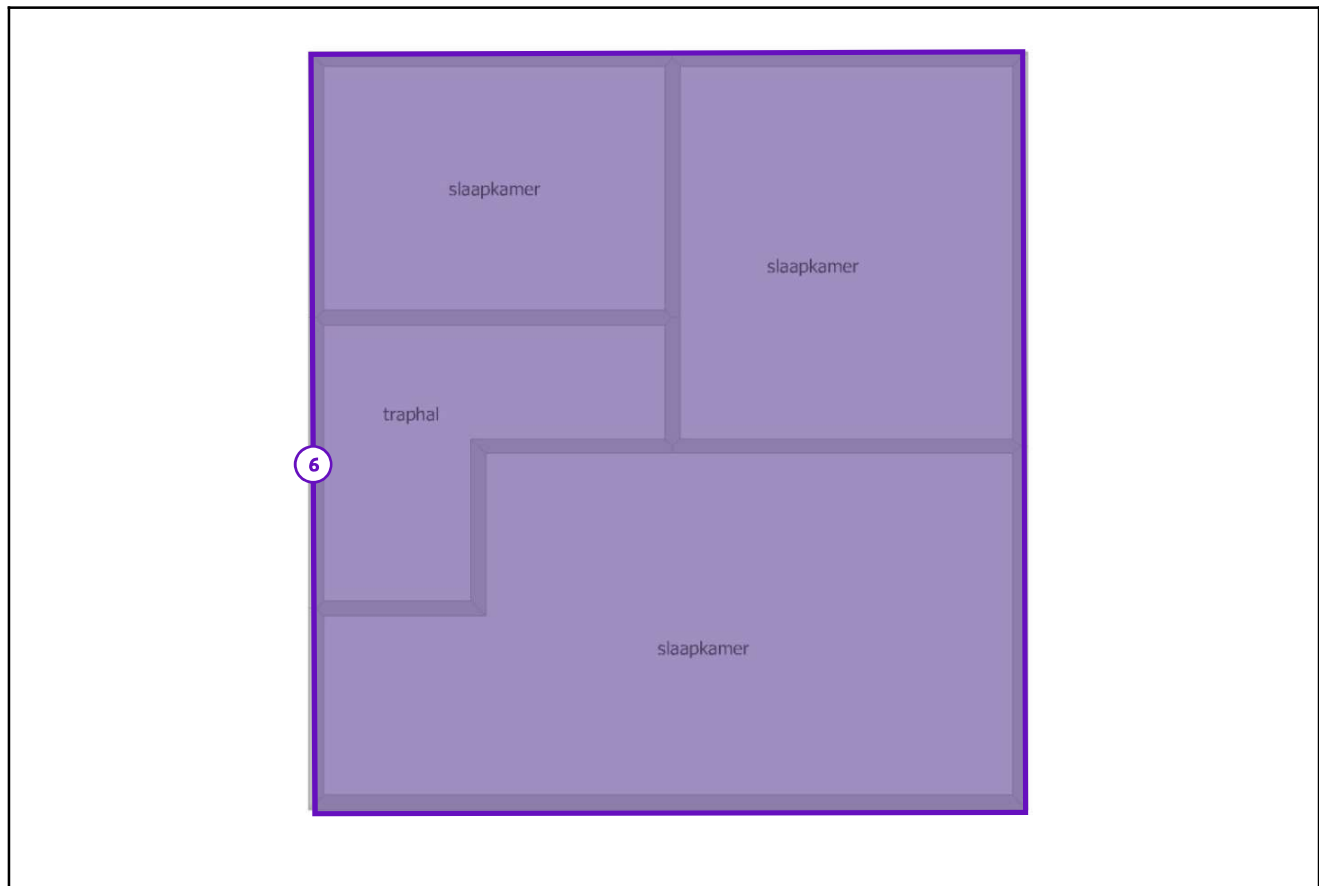
## Plan 1.4: 1e verdieping

| Beschrijving | Type | Actie |
|---|---|---|
| 6. Onderdak | Overige ruimte of materiaal | - |

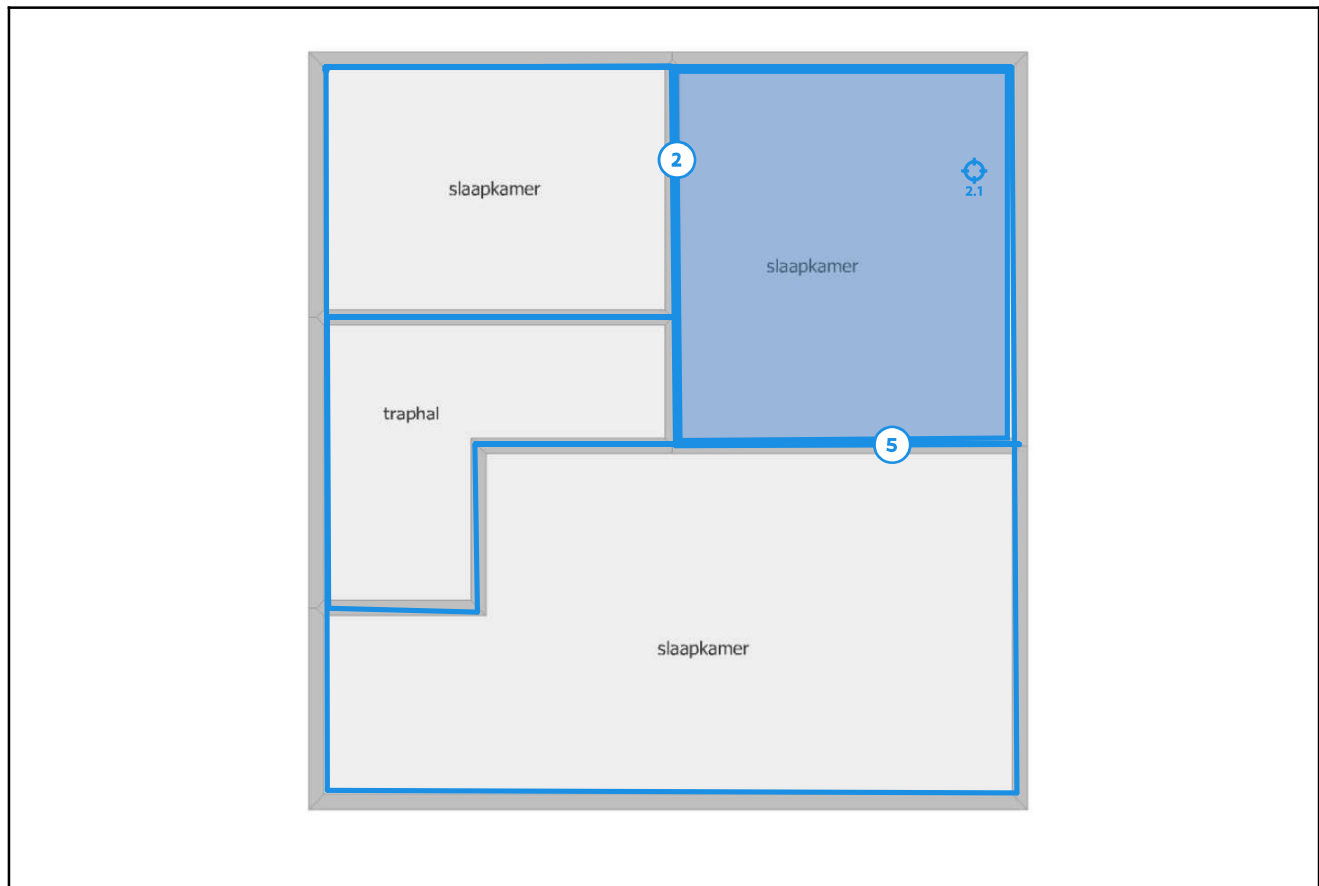
## Plan 1.5: 1e verdieping kopie

| Beschrijving | Type | Actie |
|---|---|---|
| 5. Pleisterwerk wanden | Geen asbest | - |

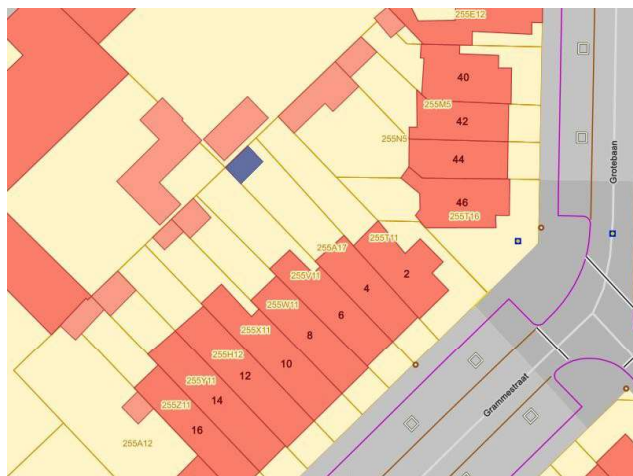
## Zone 2: Bijgebouw

Tijdens de inspectie vastgesteld:

- 0 Asbestmaterialen
- 0 Beperkingen
- 0 Uitsluitingen
- 0 Roerende goederen
- 0 Puin, steenslag, (water)bodem
- 0 Adviezen
- 0 Geen asbest
