Asbestinventarisatetest

Brechtsebaan 280, 2900 Schoten

Attestnummer : 20240730-000235.000

Uitgegeven op : 30.07.2024

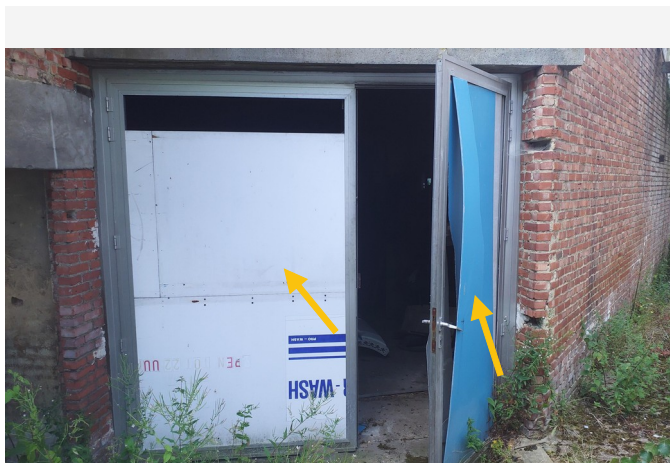
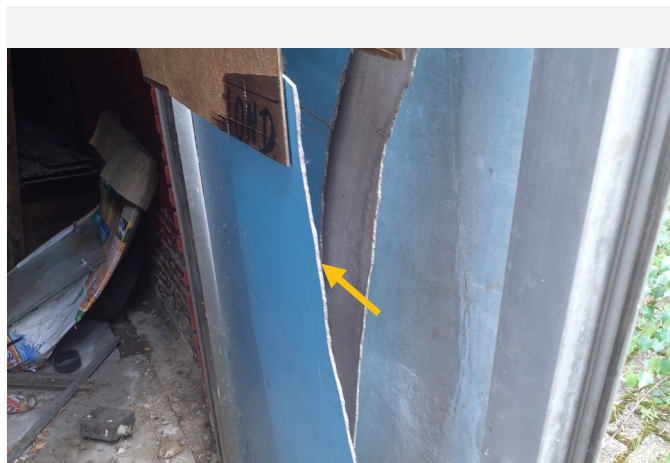
| Opmerking | De hoeveelheid is een schatting en kan afwijken van de werkelijke toestand. Er is een schuur van +- 50 m ² die voorzien was van een golfplaten dak. Een deel van dit oppervalk is nog aanwezig, een deel is ingestort en als puin op de grond. |

- Eenvoudige handelingen: enkel door erkend asbestverwijderaar
Gezien de schade aan diverse platen en de instabiliteit van de constructie is het niet mogelijk deze platen zonder verdere beschadigingen te verwijderen. Daarom dienen deze door een erkende asbestverwijderaar verwijderd te worden.

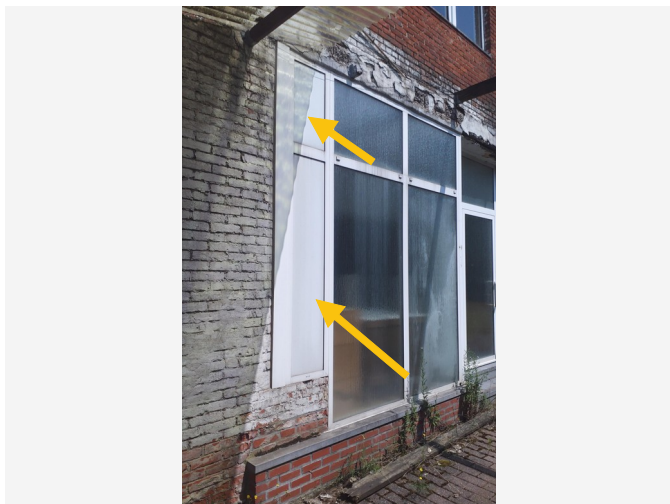
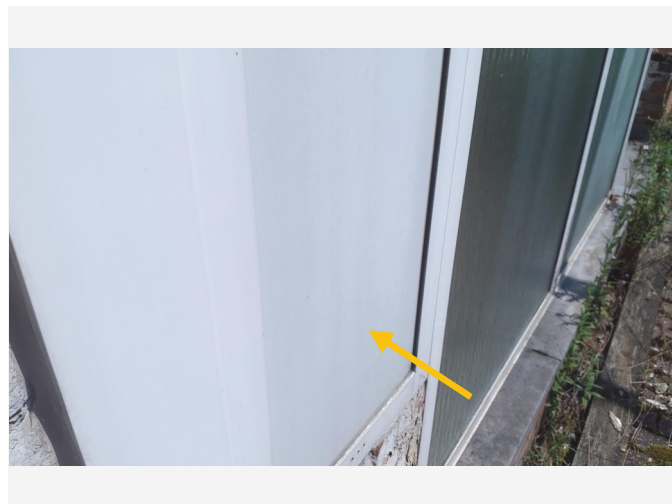
| Opmerking | De hoeveelheid is een schatting en kan afwijken van de werkelijke toestand |

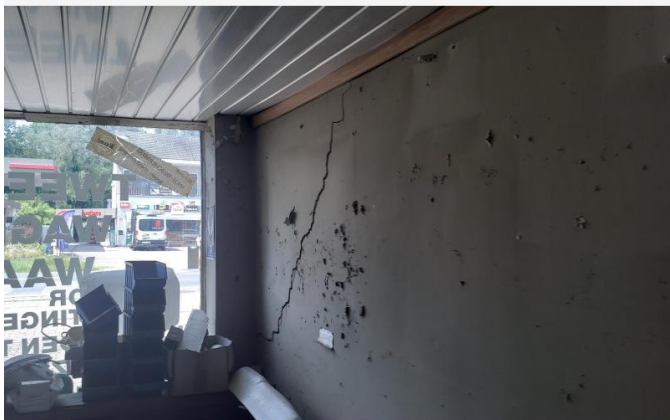
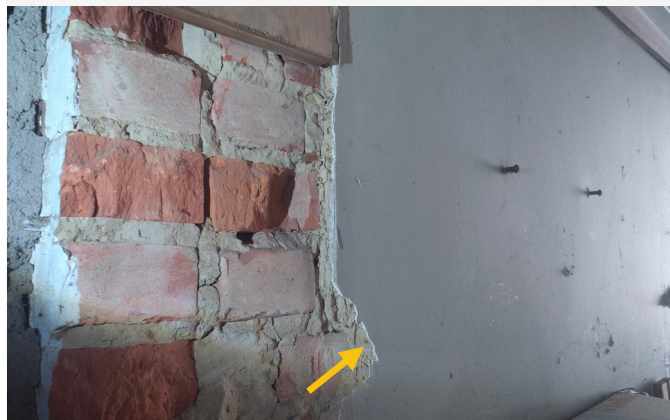
| Opmerking | De hoeveelheid is een schatting en kan afwijken van de werkelijke toestand |

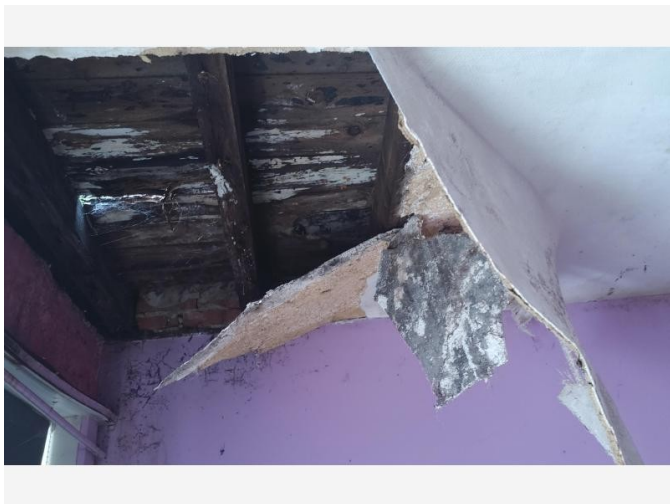
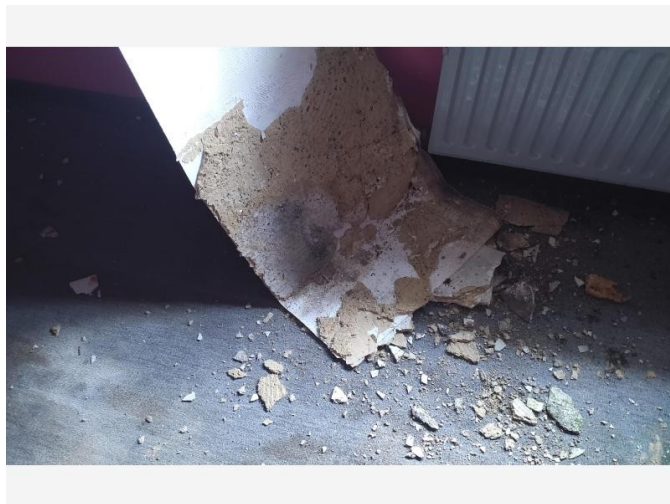
| Opmerking | <p>Staalname Leefruimte: staal genomen in living</p> <p>Staalname Vochtige ruimte: staal genomen in keuken</p> <p>Staalname Trappenhal: staal genomen aan trap kelder</p> <p>Staalname CV ruimte: staal genomen in cv ruimte</p> <p>De hoeveelheid is een schatting en kan afwijken van de werkelijke toestand.</p> <p>De analyse is gedaan adhv een steekproef zoals voorgeschreven in het inspectieprotocol. Pleister is een in situ bereid heterogeen mengsel en kan variëren in samenstelling. Deze analyse waarbij geen asbest gedetecteerd is, geeft een indicatie, maar sluit de aanwezigheid van asbest niet uit. Wanneer er grote werken gepland zijn in bepaalde ruimten waarbij pleisterwerken beschadigd of verwijderd zullen worden is het raadzaam om destructief onderzoek te doen om het risico verder in te perken.</p> |
