Asbestinventarisatetest

Beukenlaan 9, 2970 Schilde

Attestnummer : 20251113-000005.000

Uitgegeven op : 13.11.2025

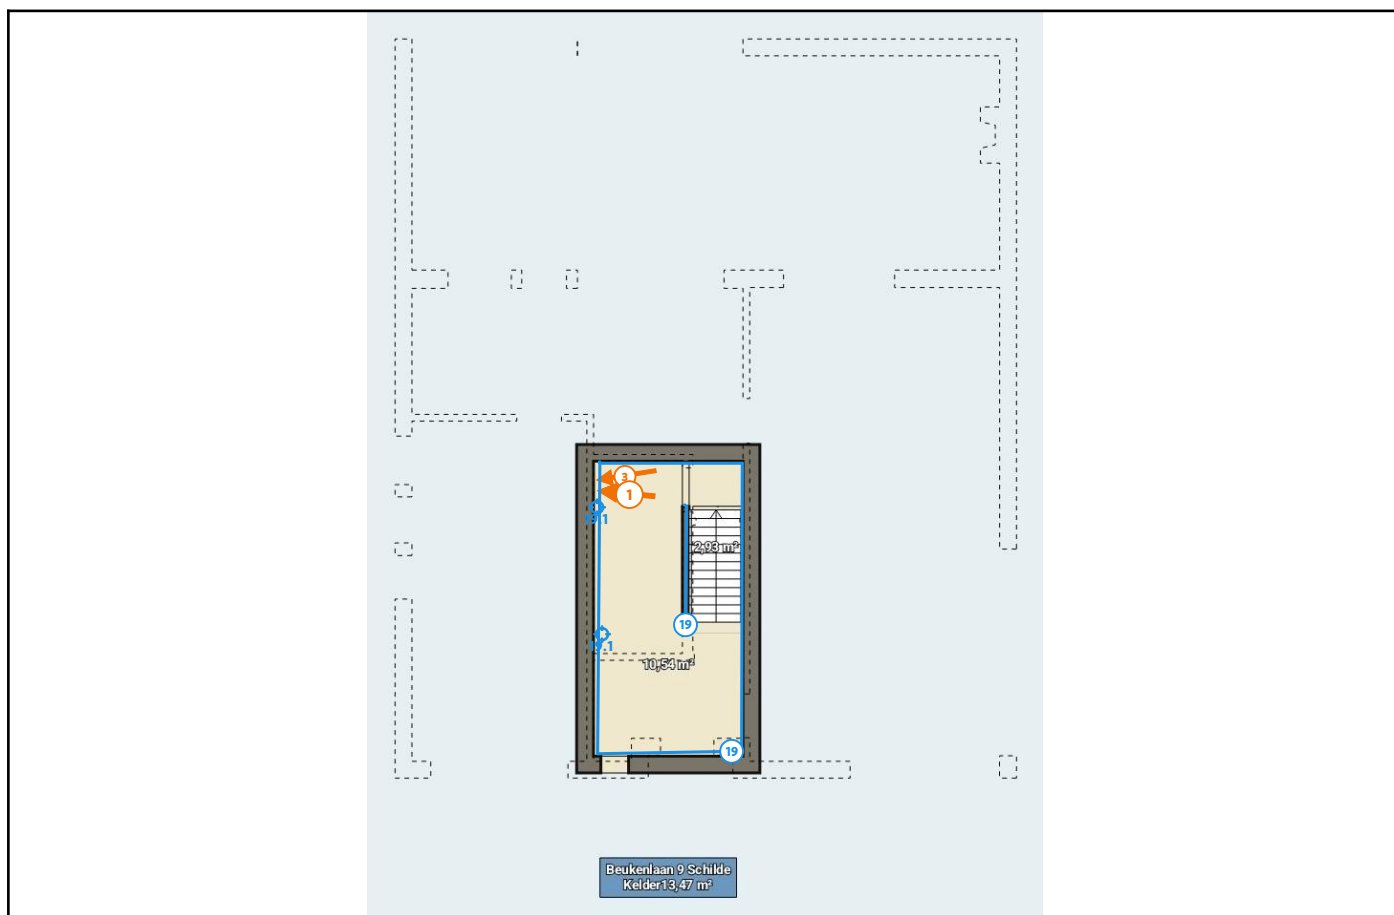
Plan 1.1: Kelder

Beschrijving	Type	Actie
1. Cementbuis afvoer in kelder	Asbestmateriaal	Verwijderen
3. Cementbuis (wachtbuis in kelder)	Asbestmateriaal	Verwijderen
19. Cementen smeerlaag binnen	Geen asbest	-
19.1 Code: Mm07	Mengmonster	-

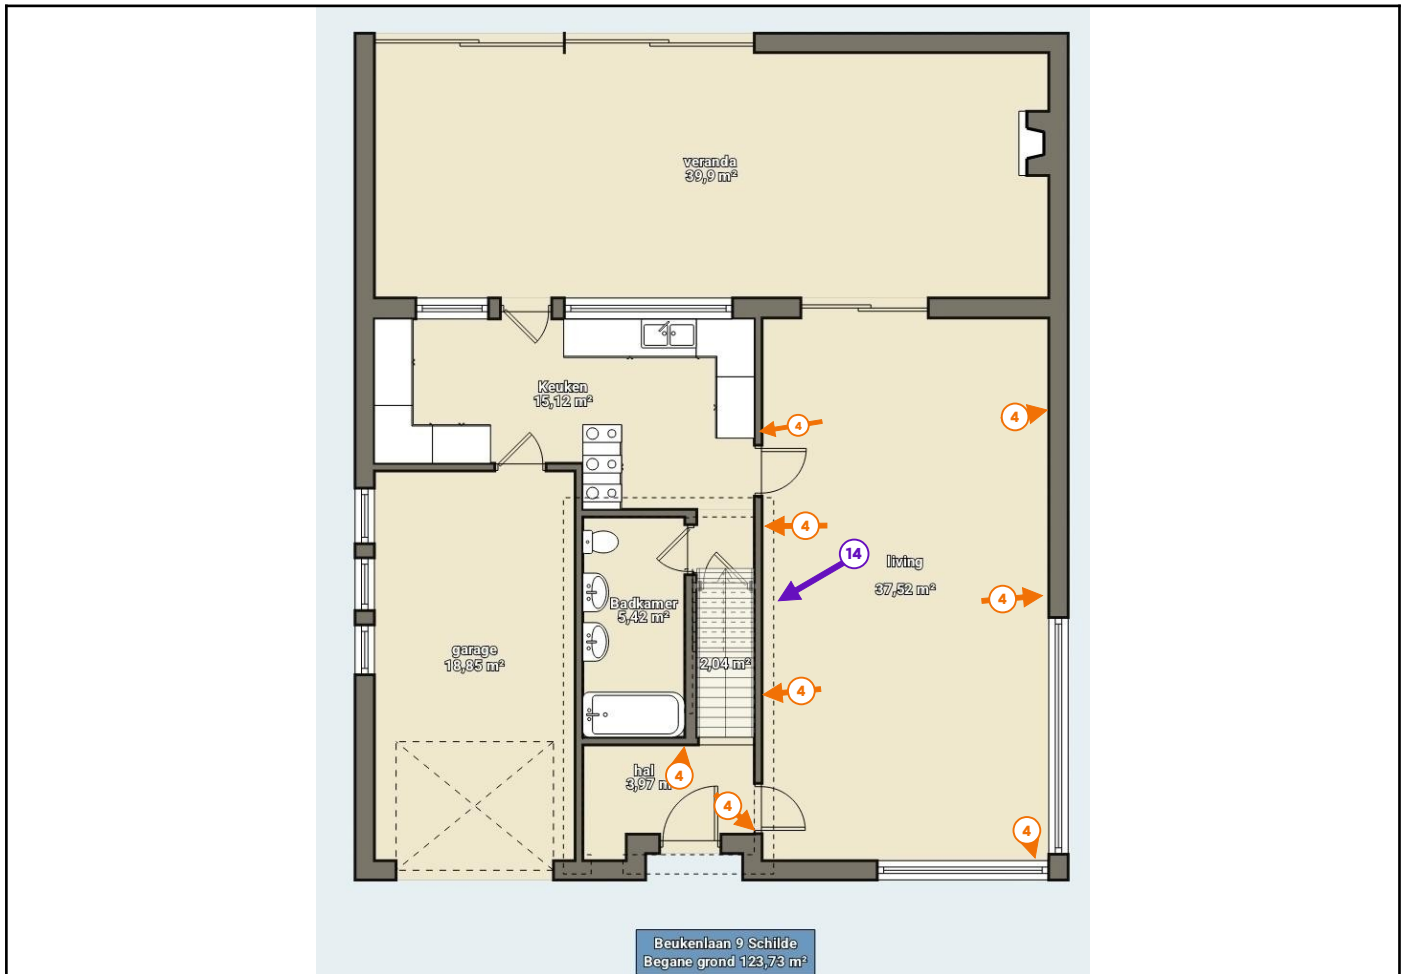
Plan 1.2: Gelijkvloers

Beschrijving	Type	Actie
4. Bakeliet schakelaars/stopcontacten	Asbestmateriaal	Verwijderen
14. CV-ketel	Advies	-

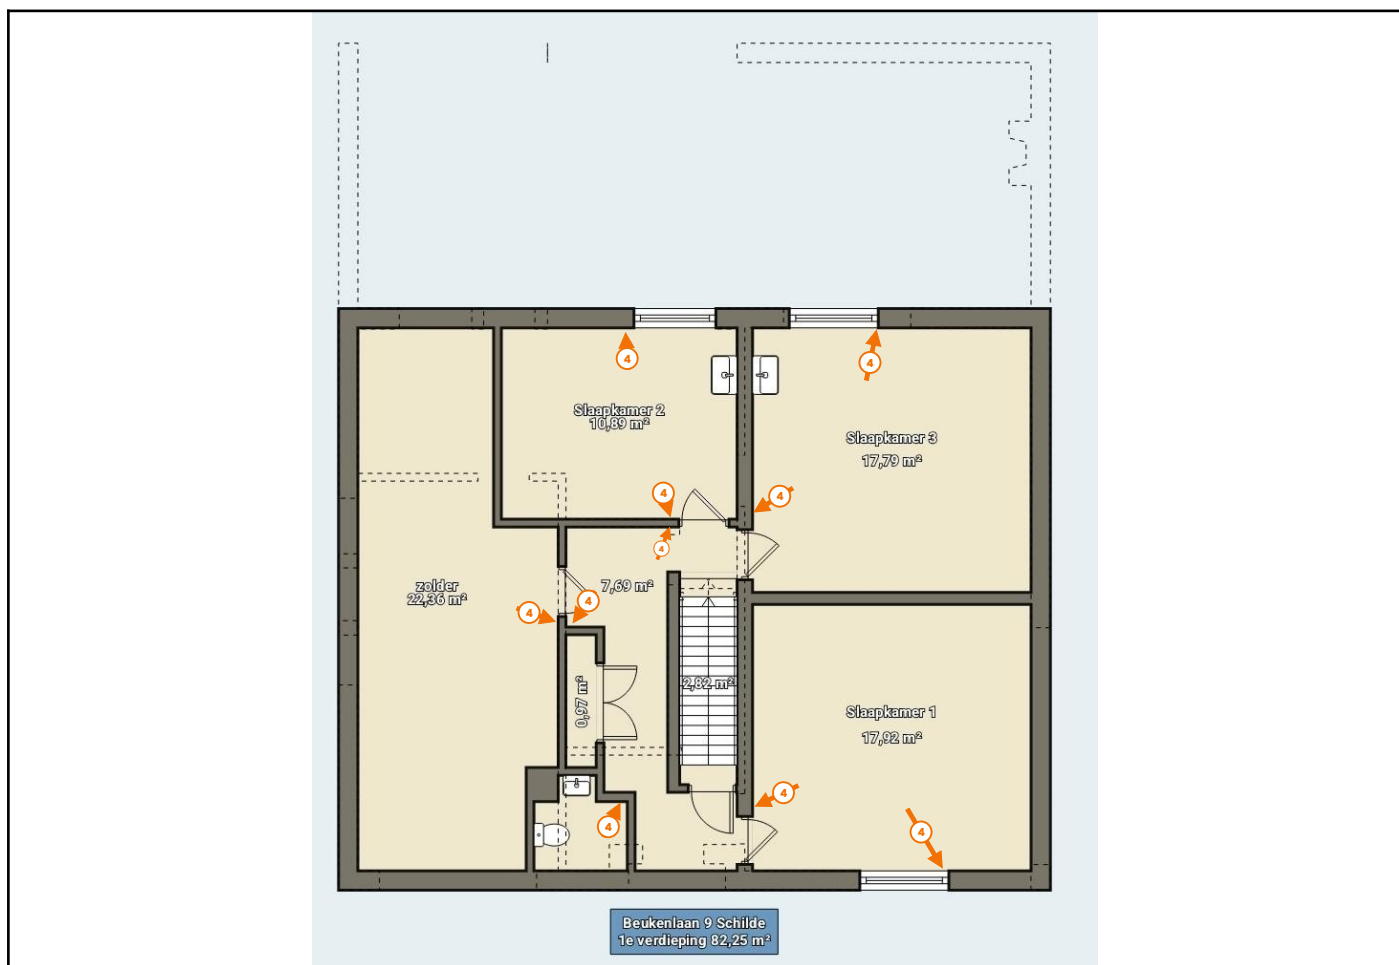
Plan 1.6: Verdieping 1

Beschrijving	Type	Actie
4. Bakeliet schakelaars/stopcontacten	Asbestmateriaal	Verwijderen

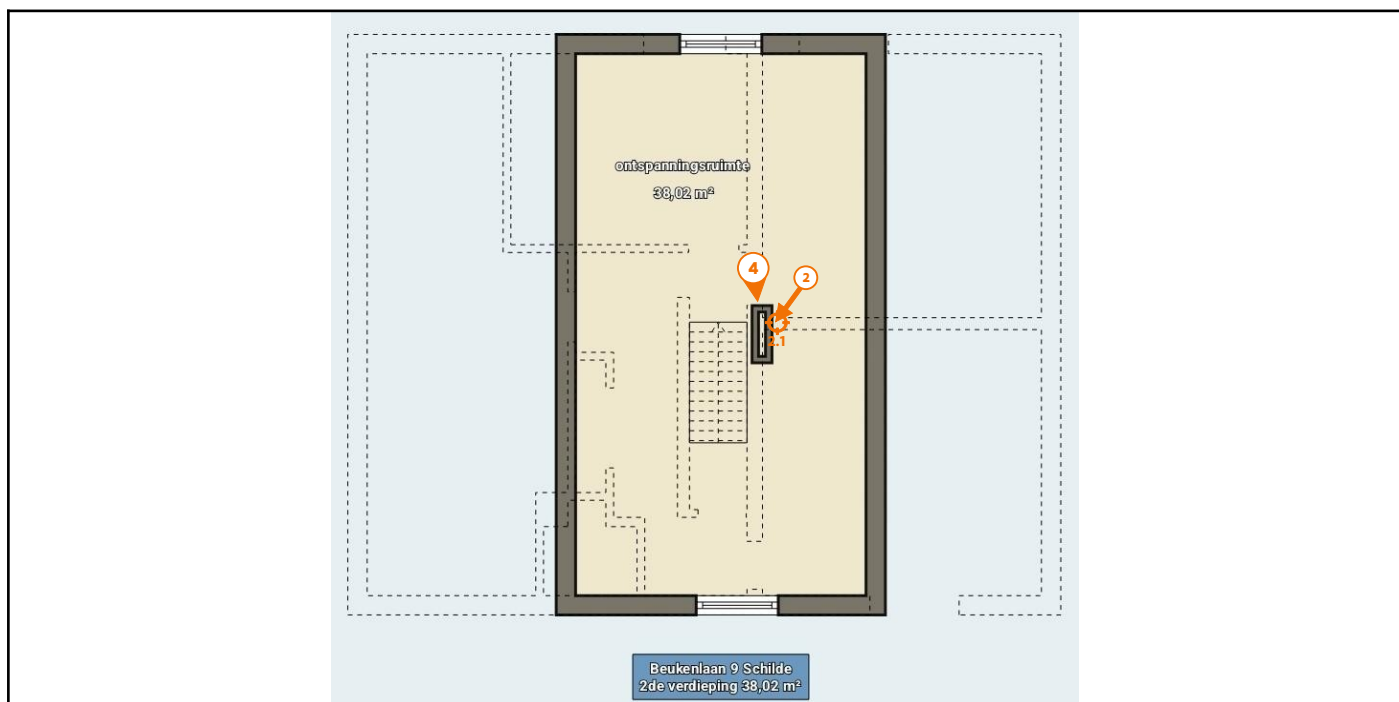
Plan 1.10: Verdieping 2

Beschrijving	Type	Actie
2. Pakkingen gaskachel op zolder	Asbestmateriaal	Verwijderen
2.1 Code: Mm03	Puntmonster	-
4. Bakeliet schakelaars/stopcontacten	Asbestmateriaal	Verwijderen

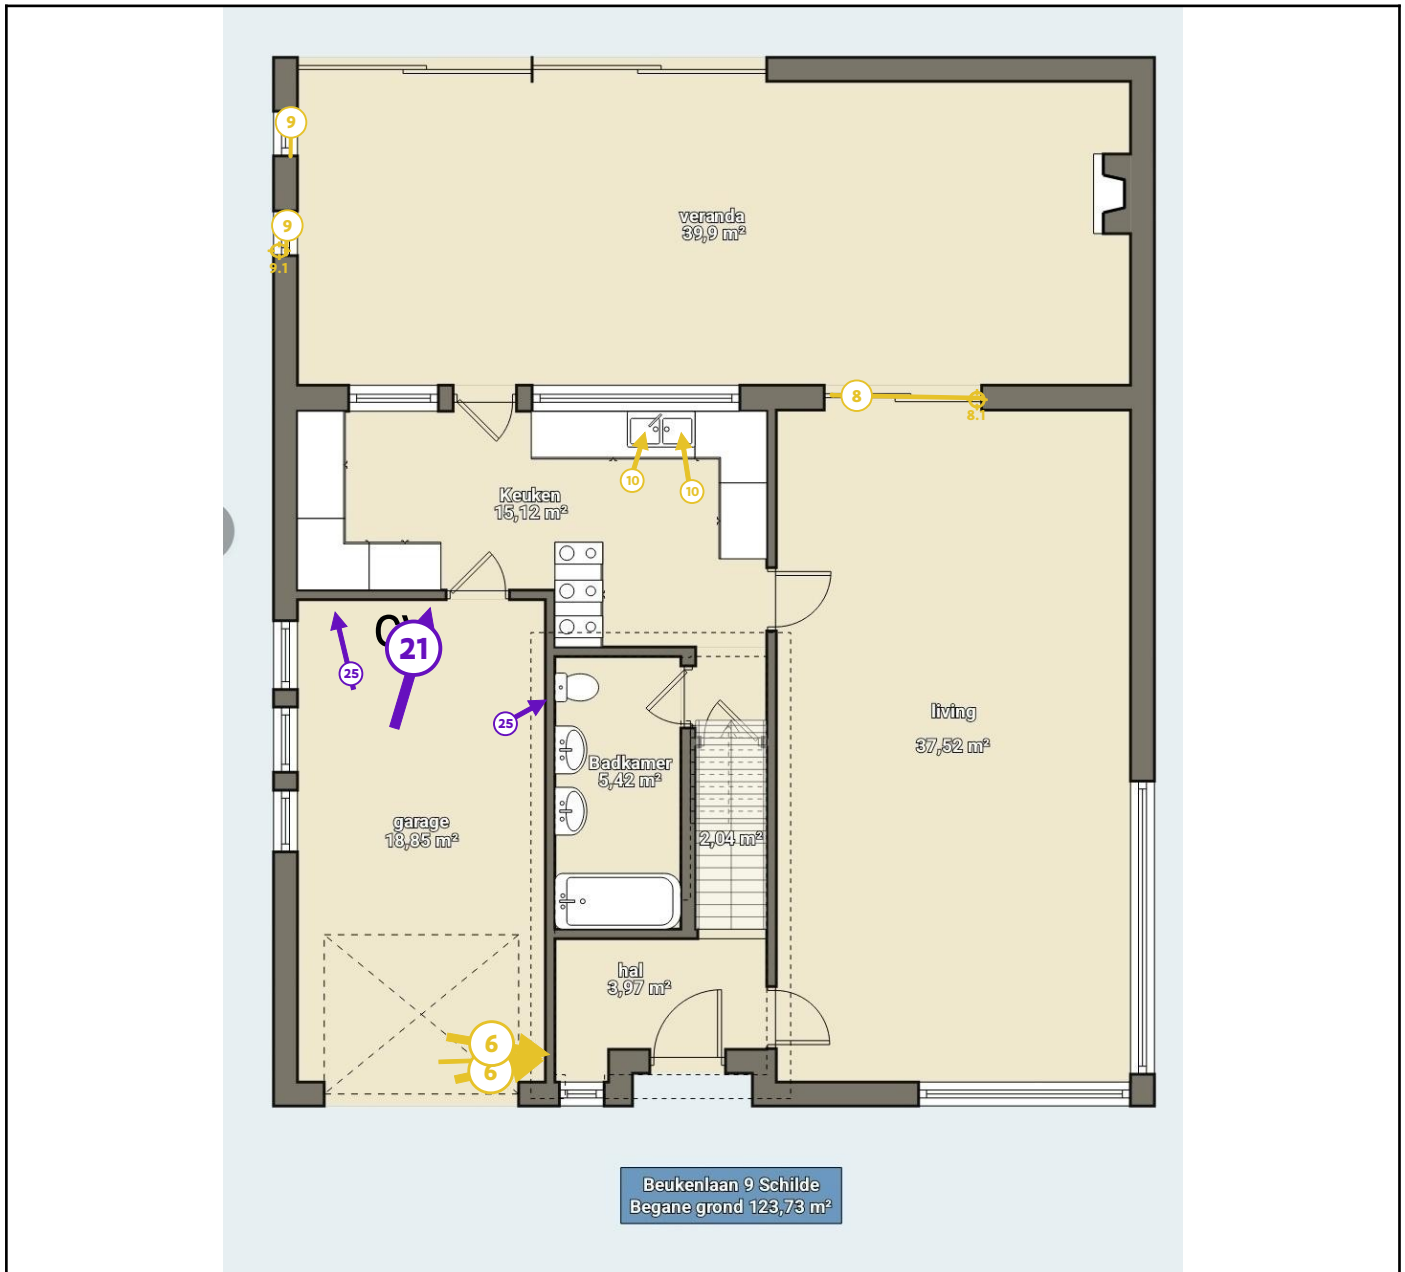
Plan 1.13: Gelijkvloers

Beschrijving	Type	Actie
5. Elektrische meter	Asbestmateriaal	Zorgvuldig beheren
6. Bakeliet schakelkast	Asbestmateriaal	Zorgvuldig beheren
8. Mastiek bruin tussen glas en frame	Asbestmateriaal	Zorgvuldig beheren
8.1 Code: Mm05	Puntmonster	-

9. Mastiek grijs tussen glas en aluminium frame	Asbestmateriaal	Zorgvuldig beheren
9.1 Code: Mm04	Puntmonster	-
10. Coating spoelbak	Asbestmateriaal	Zorgvuldig beheren
21. CV-ketel (enkel zwembadverwarming)	Overige ruimte of materiaal	-
25. Rookgaskanaal (niet verdacht)	Overige ruimte of materiaal	-

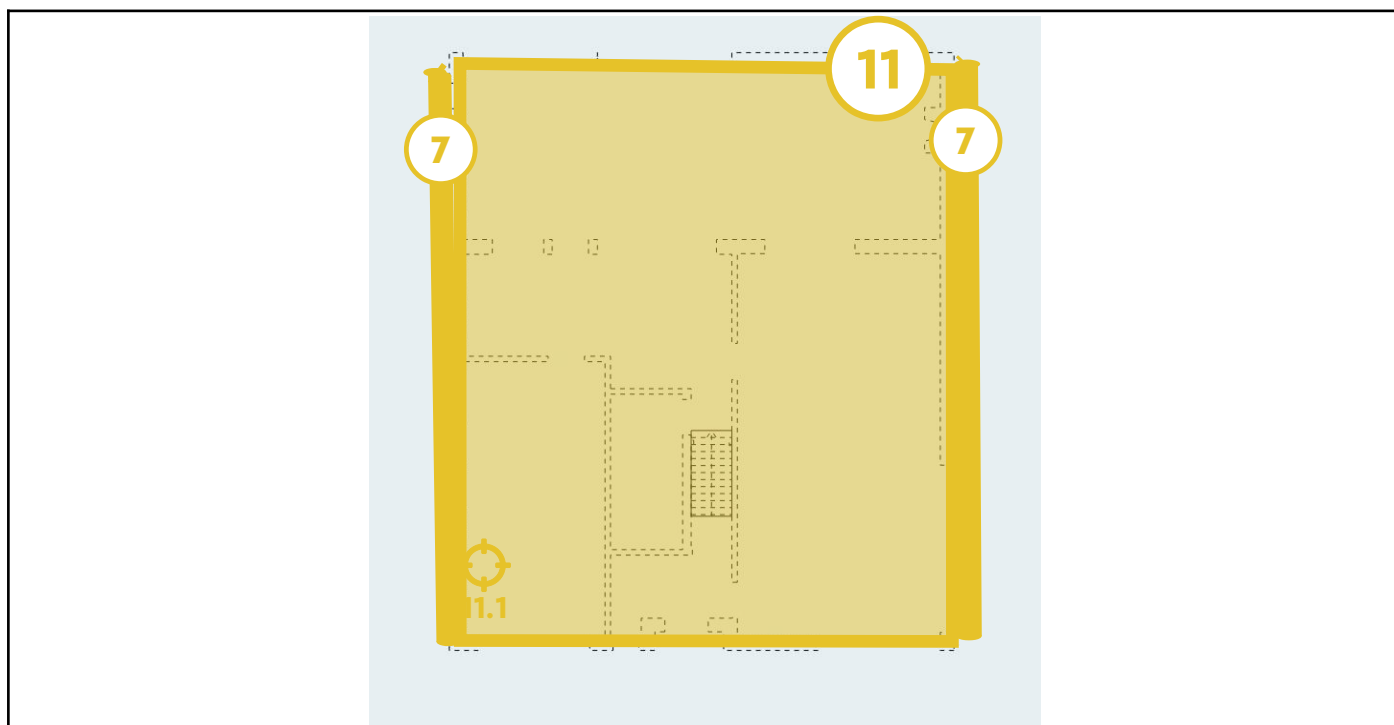
Plan 1.14: Dak

Beschrijving	Type	Actie
7. Roofing in dakgoot	Asbestmateriaal	Zorgvuldig beheren
11. Onderdak type Menuiserie	Asbestmateriaal	Zorgvuldig beheren
11.1 Code: Mm06	Puntmonster	-

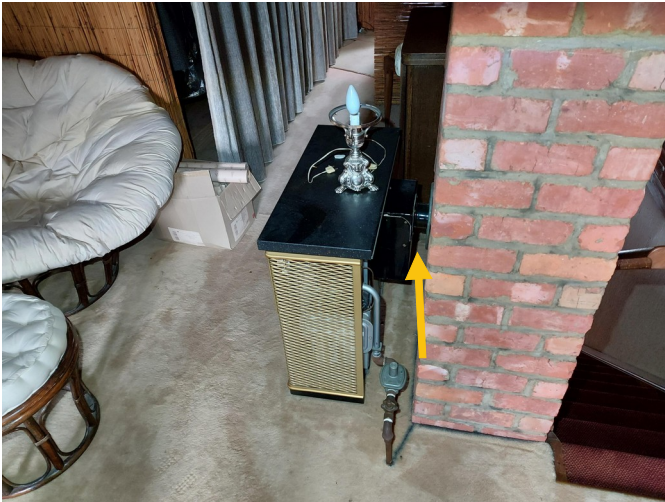
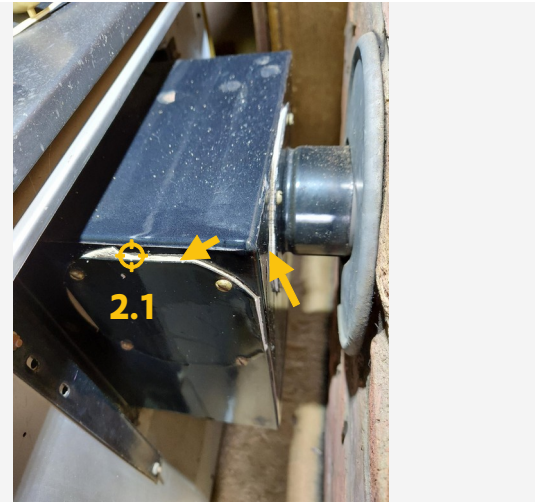
Beschrijving	Cementbuis afvoer in kelder
Omgeving	Binnen
Primaire drager	Schacht-koker (technisch)
Asbestmateriaal	Buis, koker, leiding, pijp, doorvoer
Bindmiddel van asbestmateriaal	Cement
Gebondenheid op basis van bindmiddel	Hecht
Hoeveelheid (lengte - omtrek - dikte - aantal)	<ul style="list-style-type: none">• 1,00 m - 35,00 cm - 1,00 cm - 1 stuk
Totaal volume	0,004 m ³
Eenvoudig bereikbaar	Ja
Bevestigingswijze	<ul style="list-style-type: none">• Verlijmd, ingegoten, versmeerd
Identificatiemethode	De asbestdeskundige beoordeelt het materiaal als asbesthoudend, en dit zonder monsternamen.
Destructieve handeling voor identificatie	Nee
Opmerking	De precieze lengte is onbekend.

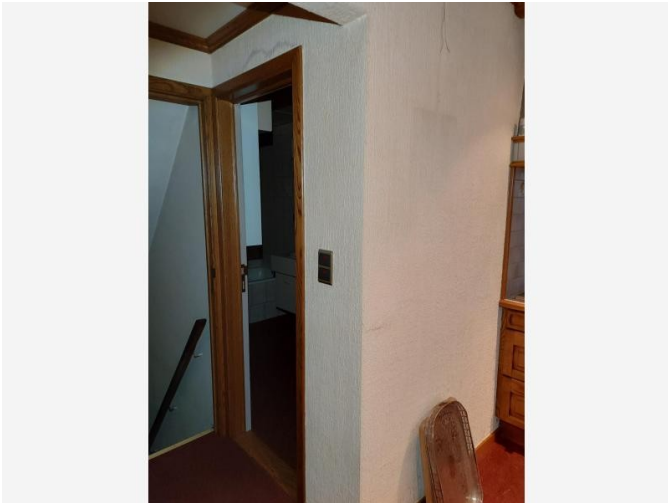
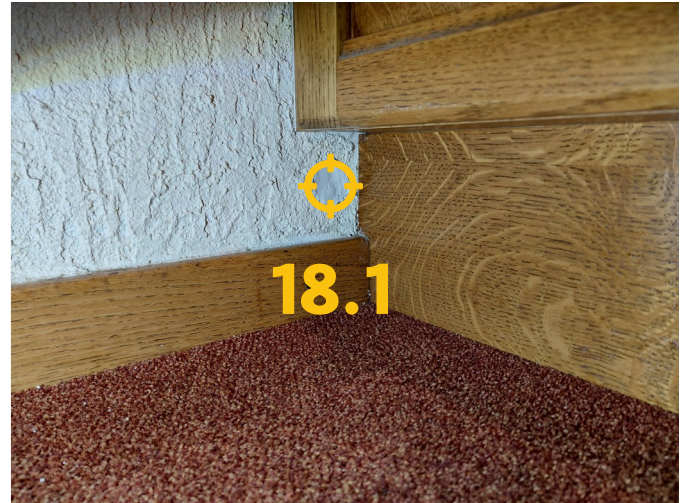
Fiche 18: Pleisterwerk wanden

Geen asbest

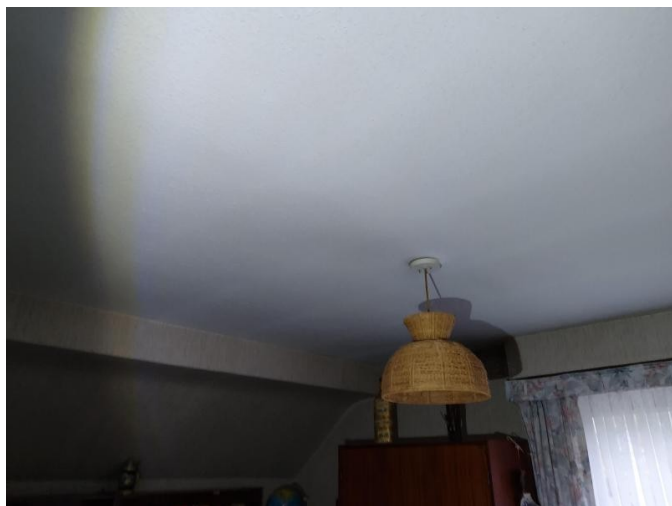
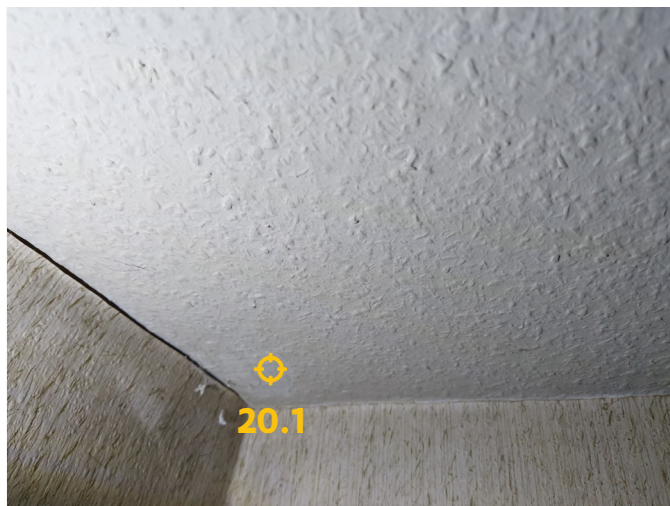
Fiche 20: Pleisterwerk plafonds

Geen asbest

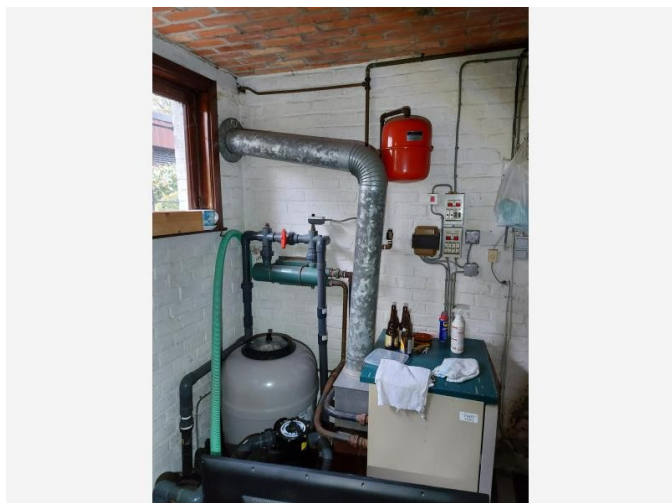
Beschrijving	Notitie	Terug te vinden op plannen
Fiche 26: Leidingisolatie niet aanwezig	Cv installatie is enkel gebruikt voor zwembadverwarming. Daar is geen asbestverdachte isolatie gebruikt op de zichtbare leidingen.	-
Fiche 27: Liftinfrastructuur niet aanwezig	Er is geen liftinfrastructuur aanwezig in het gebouw.	-
