# Asbestinventarisatetest

Augustijnslei 217/3001, 2930 Brasschaat

Attestnummer : 20260316-000128.000

Uitgegeven op : 16.03.2026

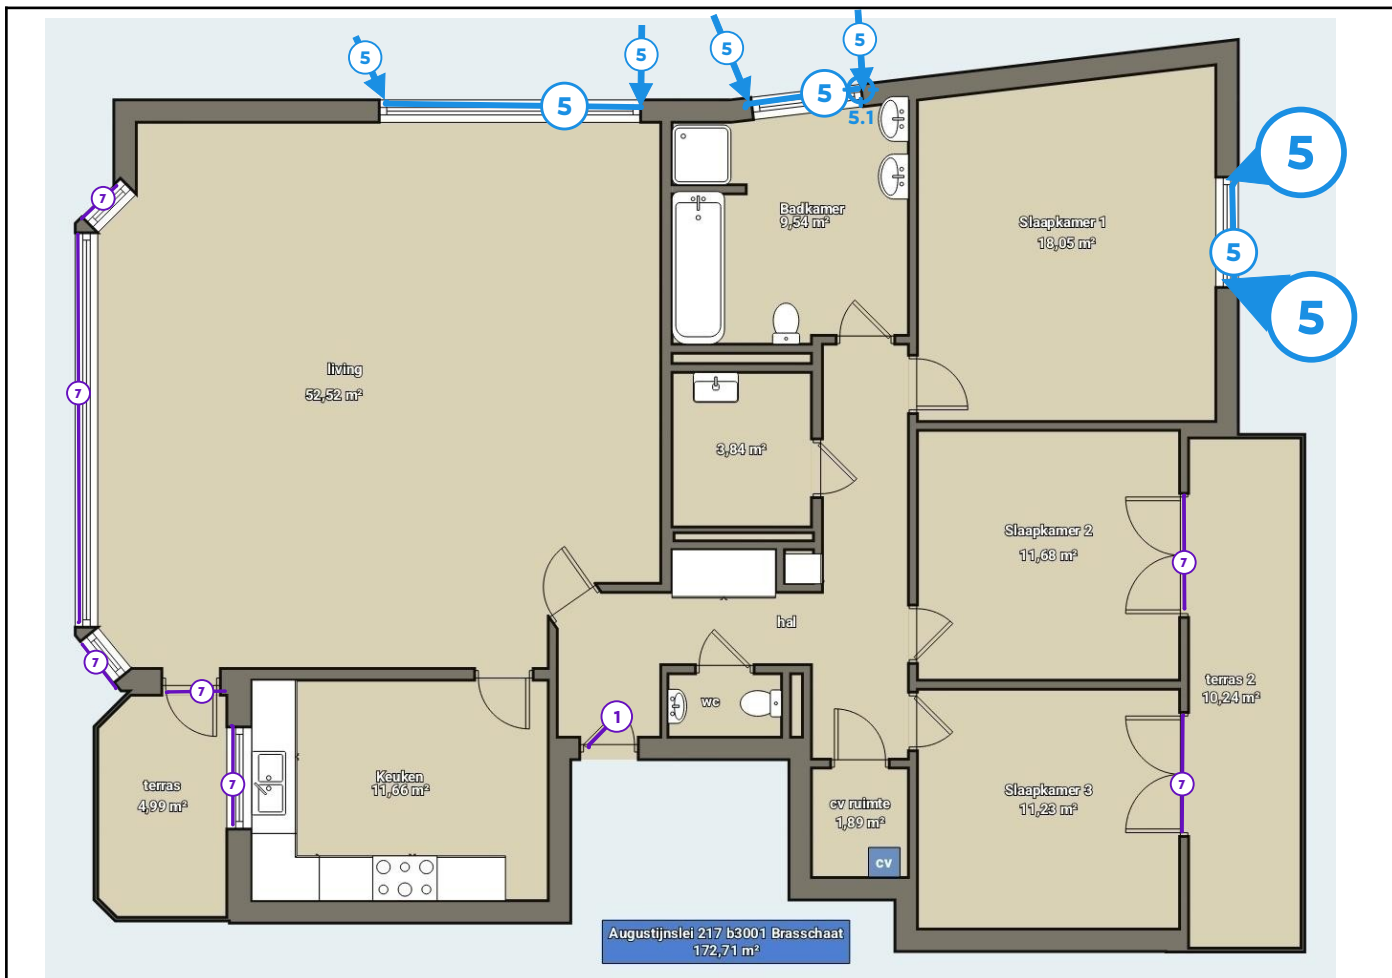
# Plan 1.1: appartement

Beschrijving	Type	Actie
1. Brandwerende deur	Advies	-
5. Mastiek	Geen asbest	-
5.1 Code: Mm03	Puntmonster	-
7. Kit aan de ramen	Overige ruimte of materiaal	-

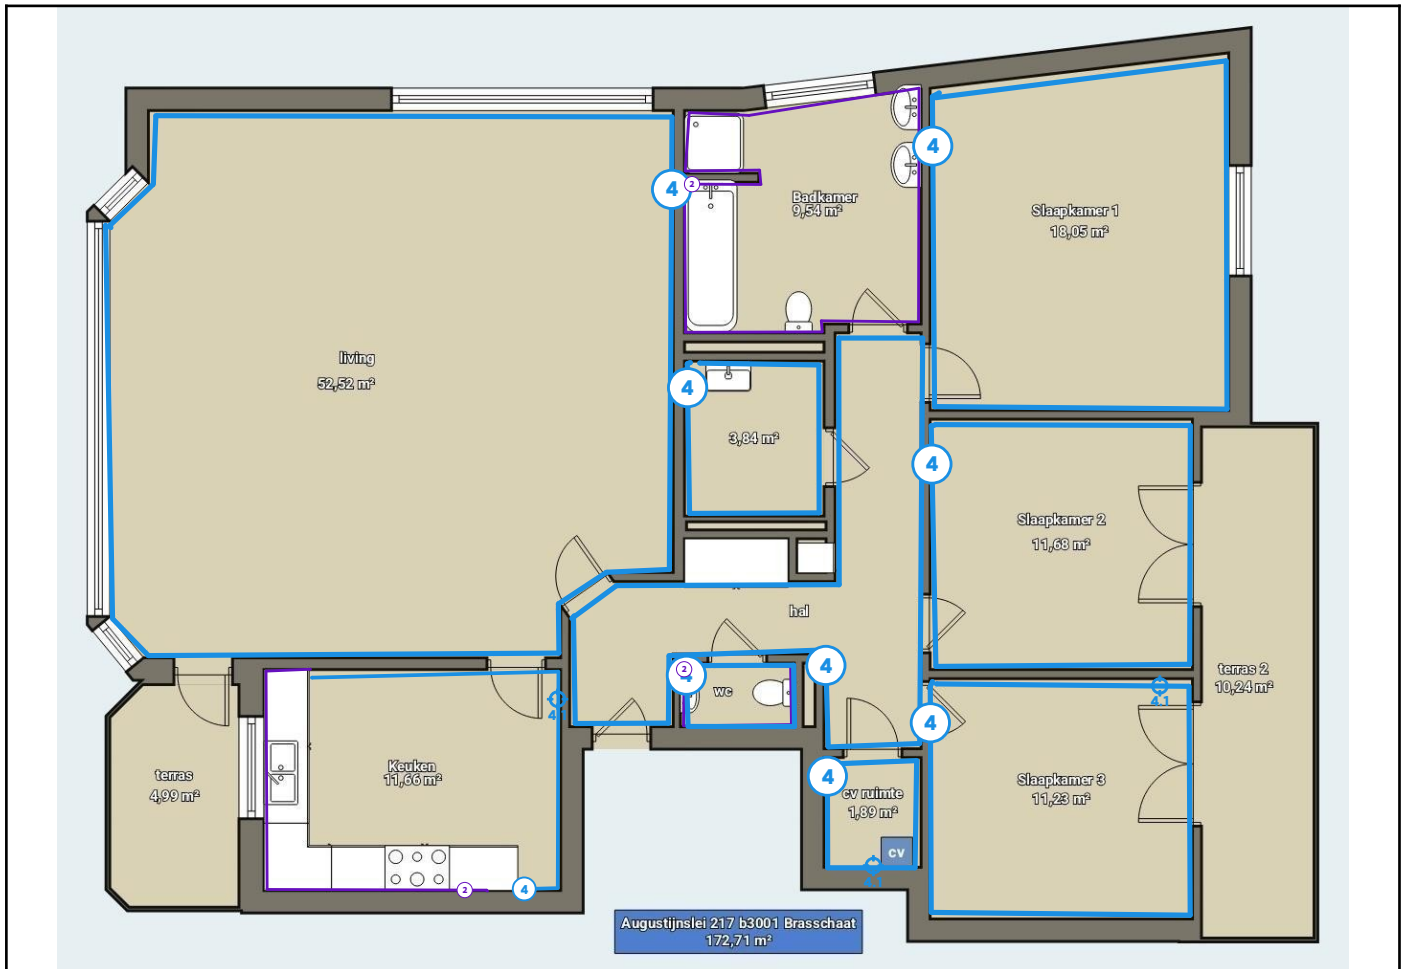
## Plan 1.2: appartement wanden

Beschrijving	Type	Actie
2. Niet waarneembare tegellijn achter wandtegels in badkamer en wc	Advies	-
4. Pleisterwerk wanden	Geen asbest	-
4.1 Code: Mm01	Mengmonster	-

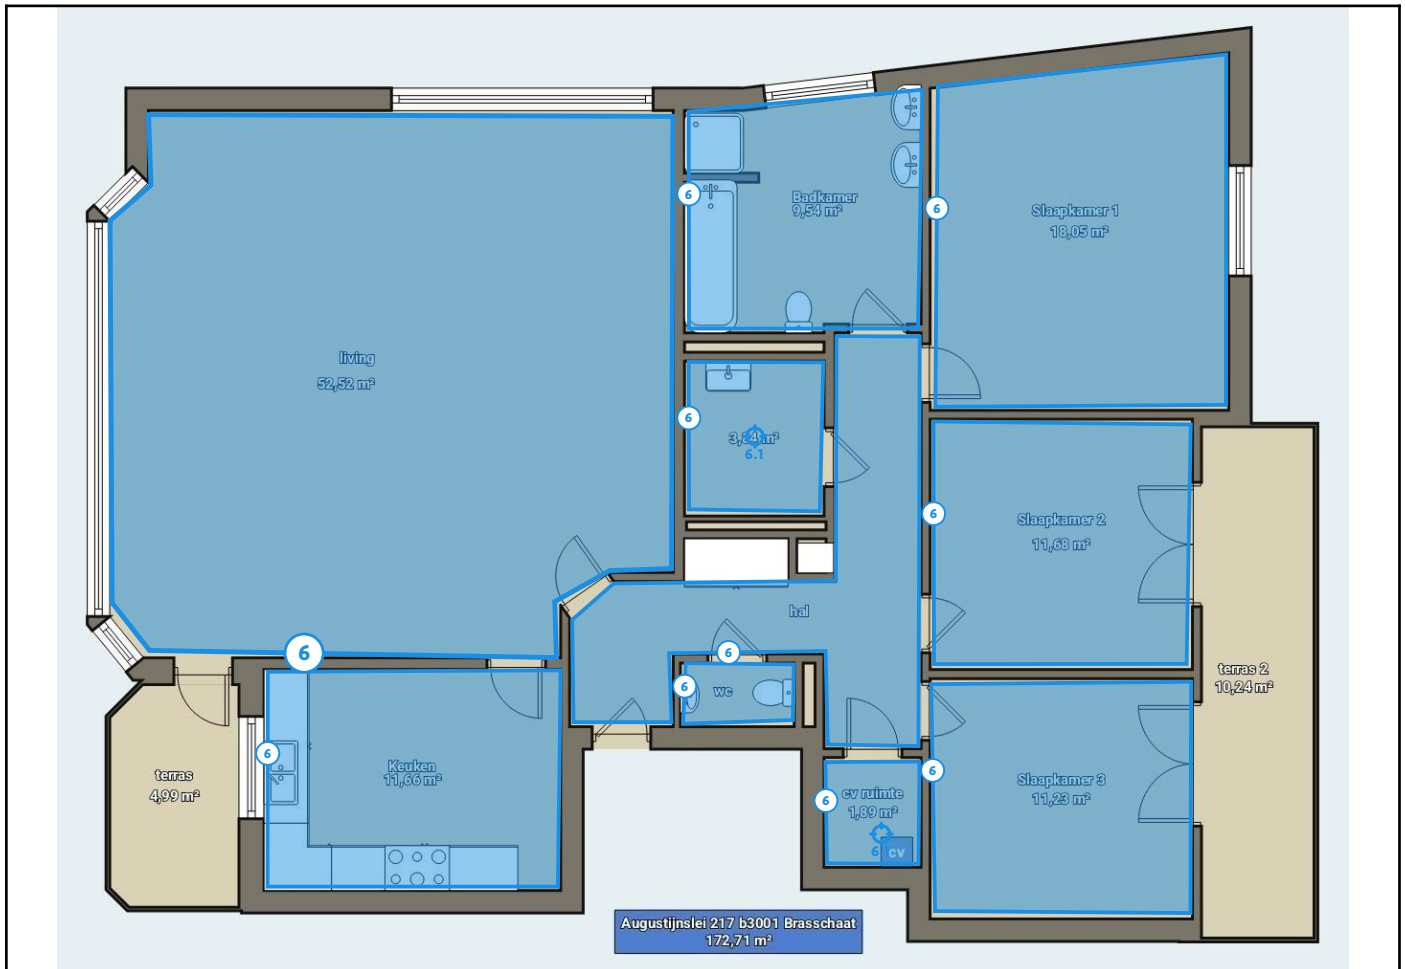
## Plan 1.3: appartement plafonds

Beschrijving	Type	Actie
6. Pleisterwerk plafonds	Geen asbest	-
6.1 Code: Mm02	Mengmonster	-

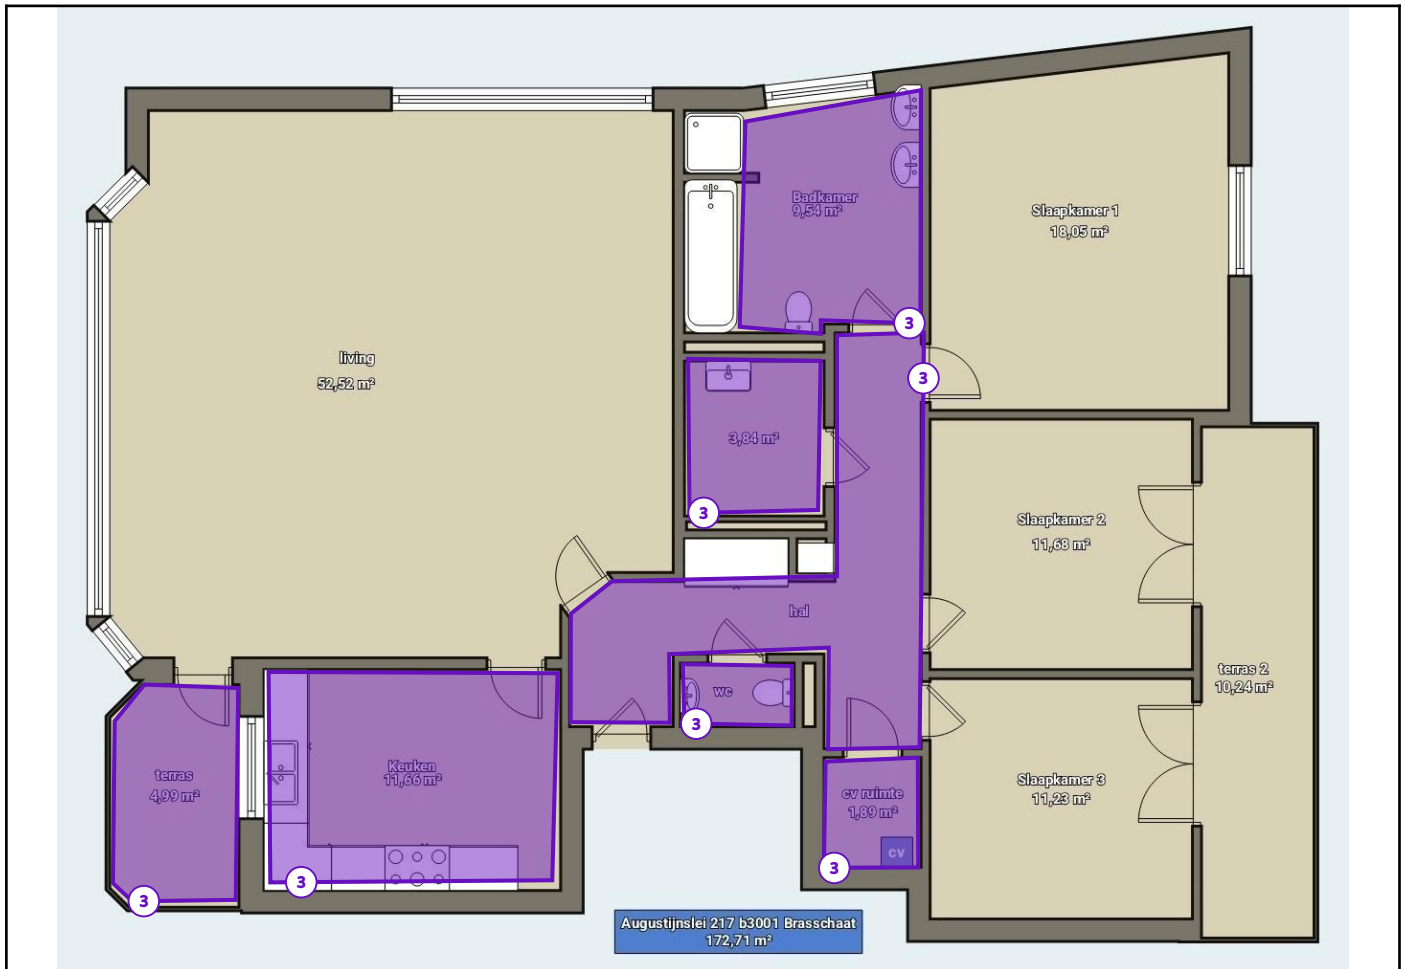
## Plan 1.4: appartement vloeren

Beschrijving	Type	Actie
3. Niet waarneembare tegellijm onder vloertegels	Advies	-

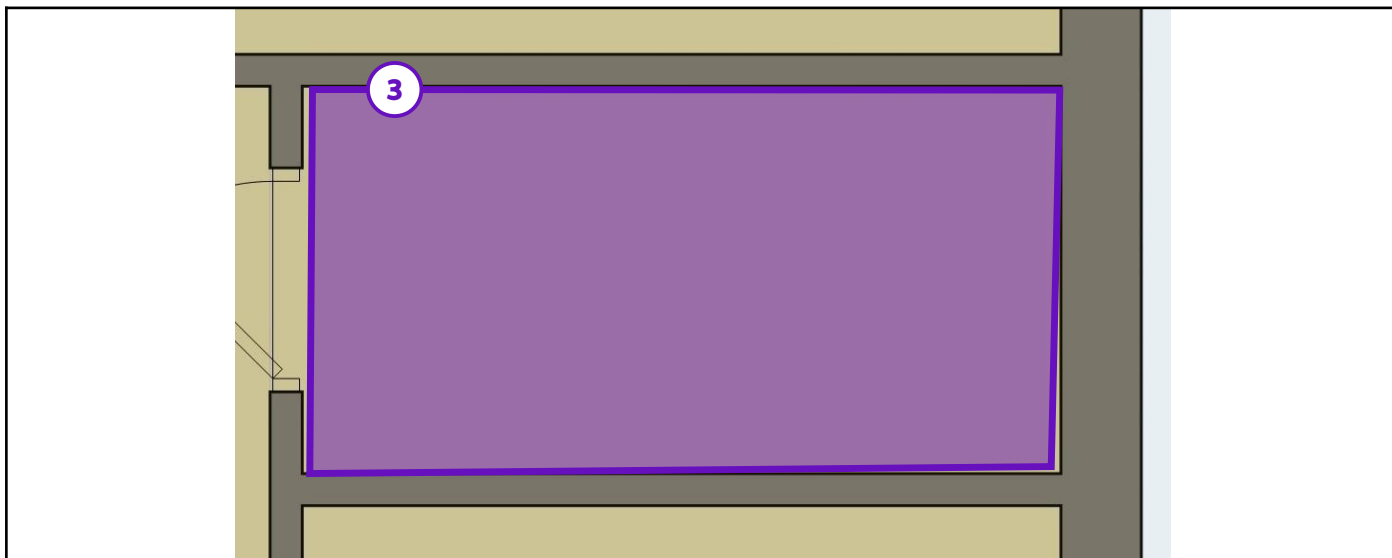
## Plan 2.1: Berging

Beschrijving	Type	Actie
3. Niet waarneembare tegelijm onder vloertegels	Advies	-
