# Asbestinventarisatetest

Schotensesteenweg 307, 2100 Antwerpen

Attestnummer : 20260901-000469.000

**Asbestveilig** (maar mogelijk niet asbestvrij)

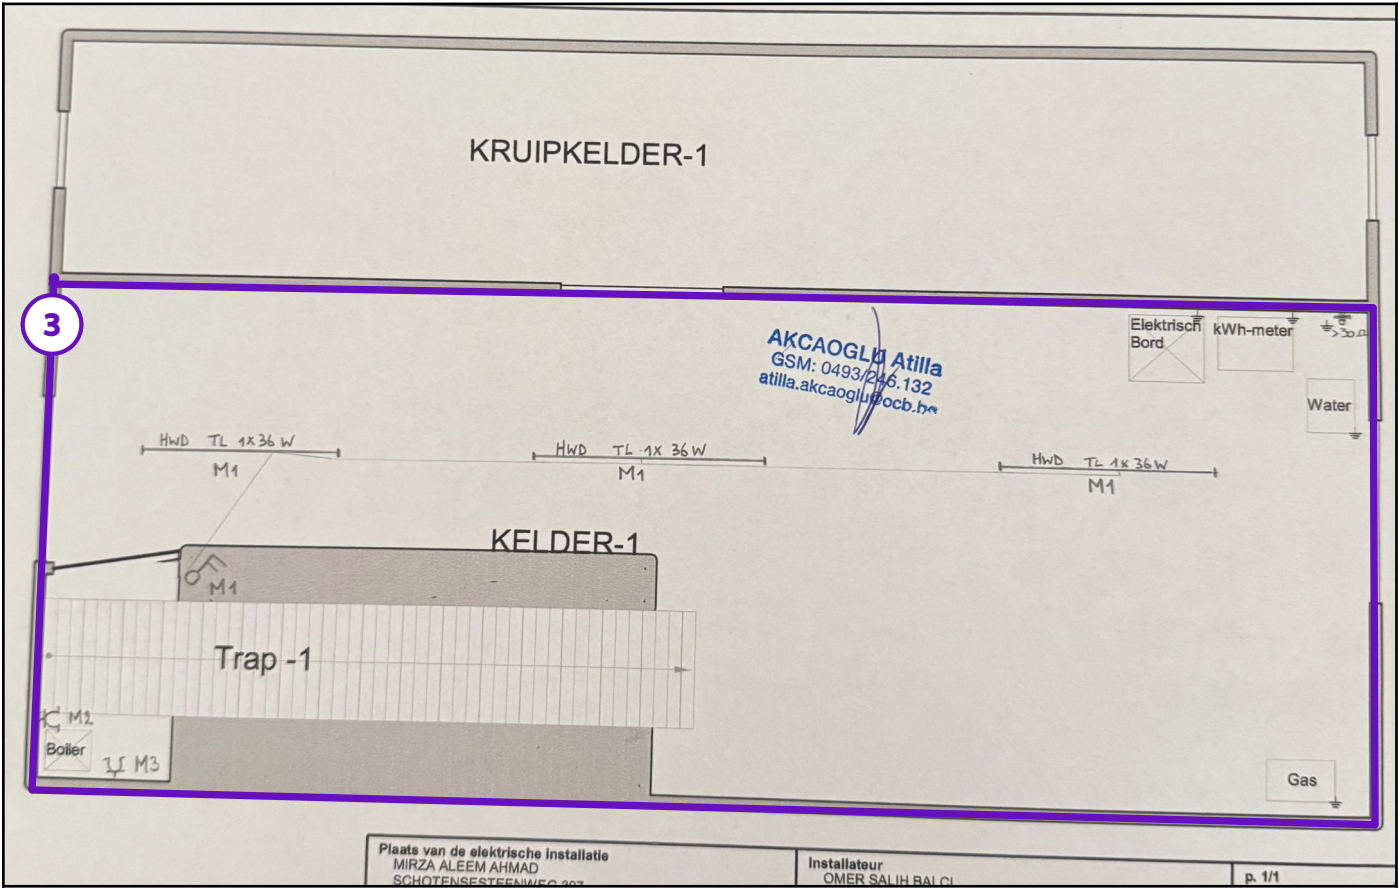
# Plan 1.5: Verdieping -1

| Beschrijving | Type | Actie |
|---|---|---|
| 3. wanden uit niet asbestverdachte materiaal | Advies | - |

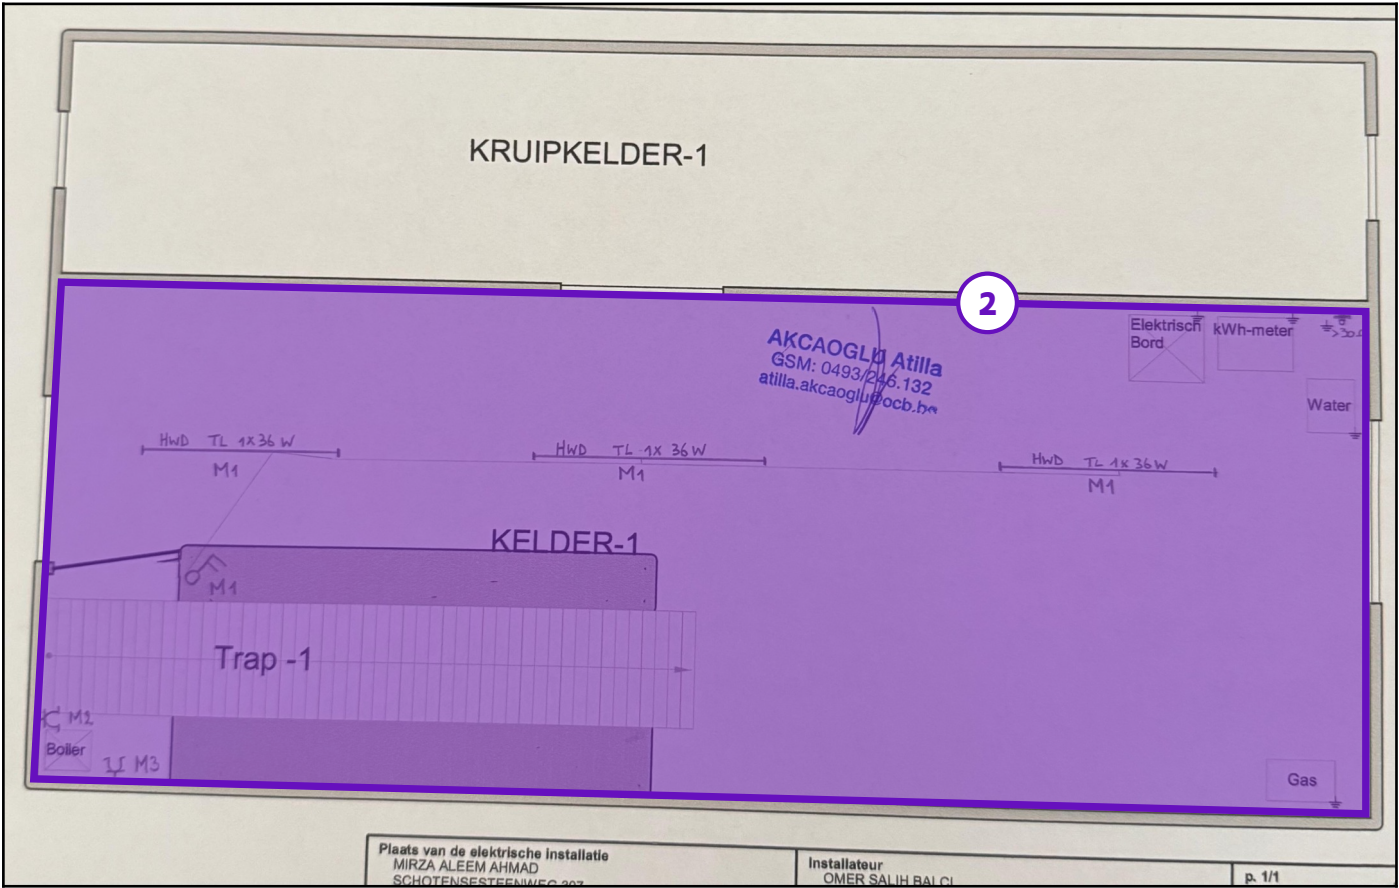
# Plan 1.6: Verdieping -1

| Beschrijving | Type | Actie |
|---|---|---|
| 2. plafonds uit niet asbestverdachte materiaal | Advies | - |

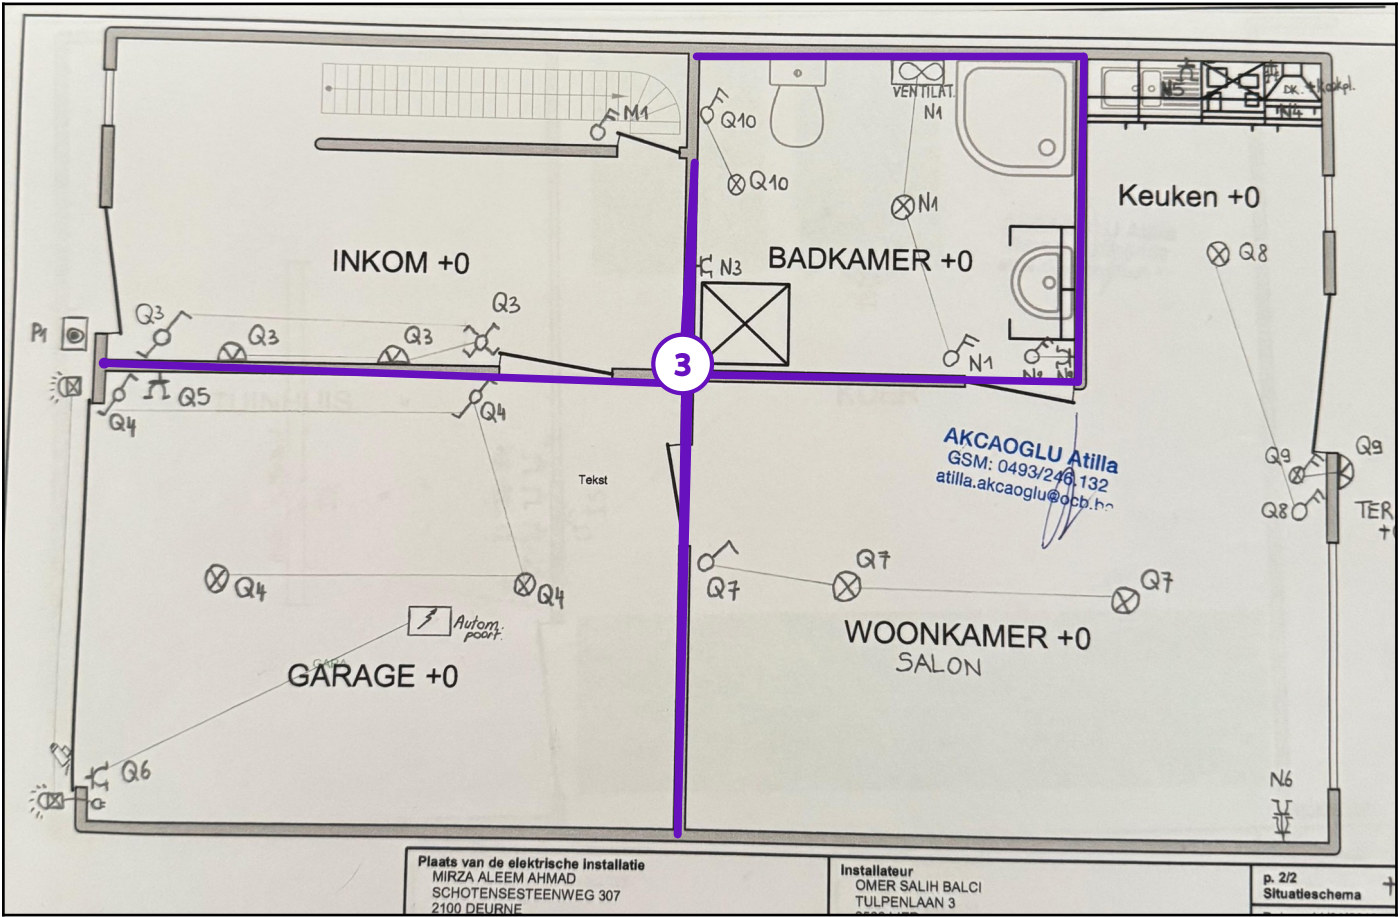
# Plan 1.8: Gelijkvloers

| Beschrijving | Type | Actie |
|---|---|---|
| 3. wanden uit niet asbestverdachte materiaal | Advies | - |

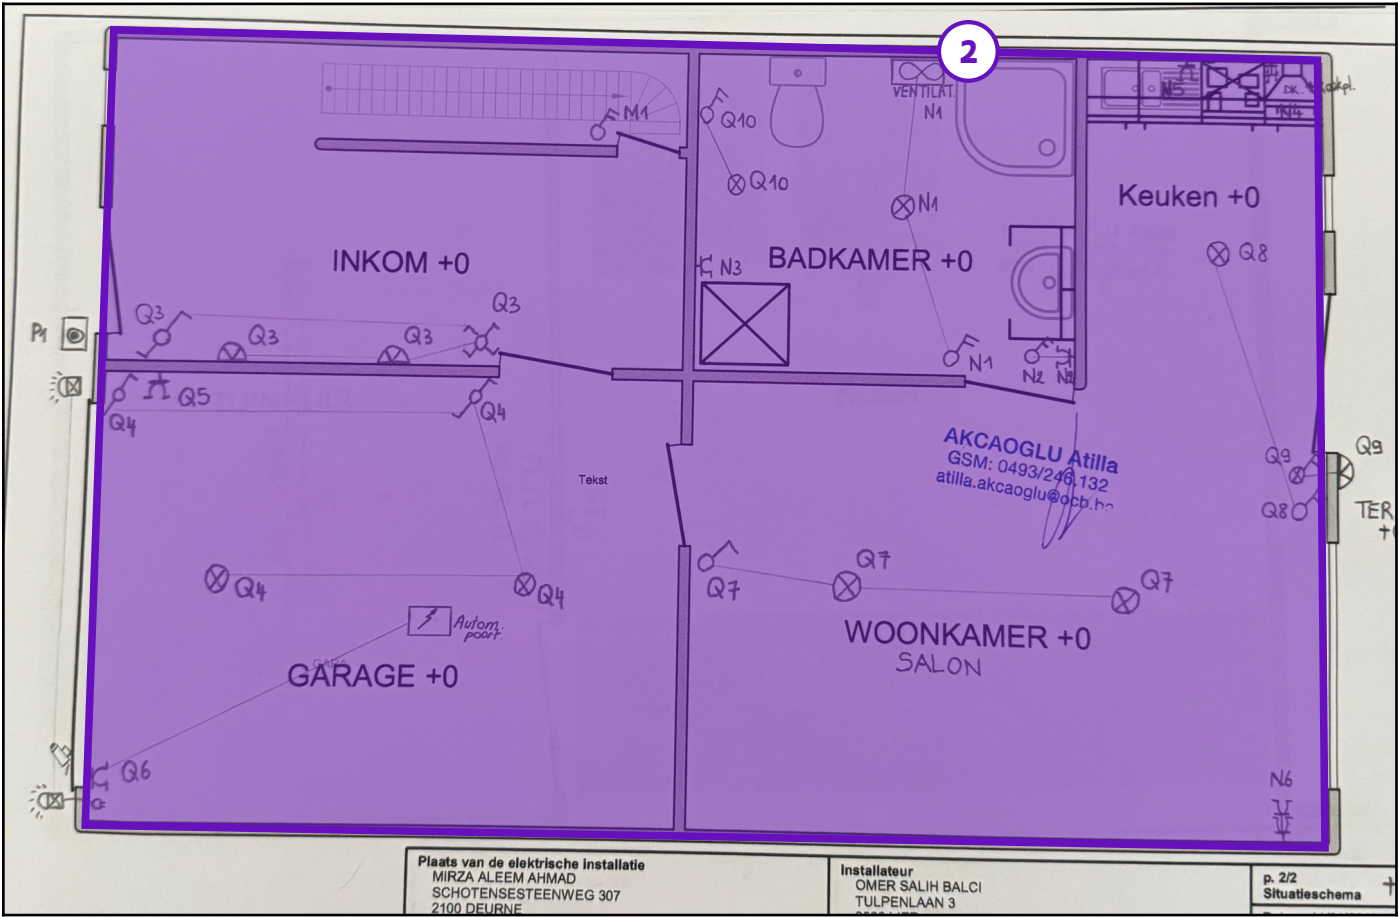
# Plan 1.9: Gelijkvloers

| Beschrijving | Type | Actie |
|---|---|---|
| 2. plafonds uit niet asbestverdachte materiaal | Advies | - |

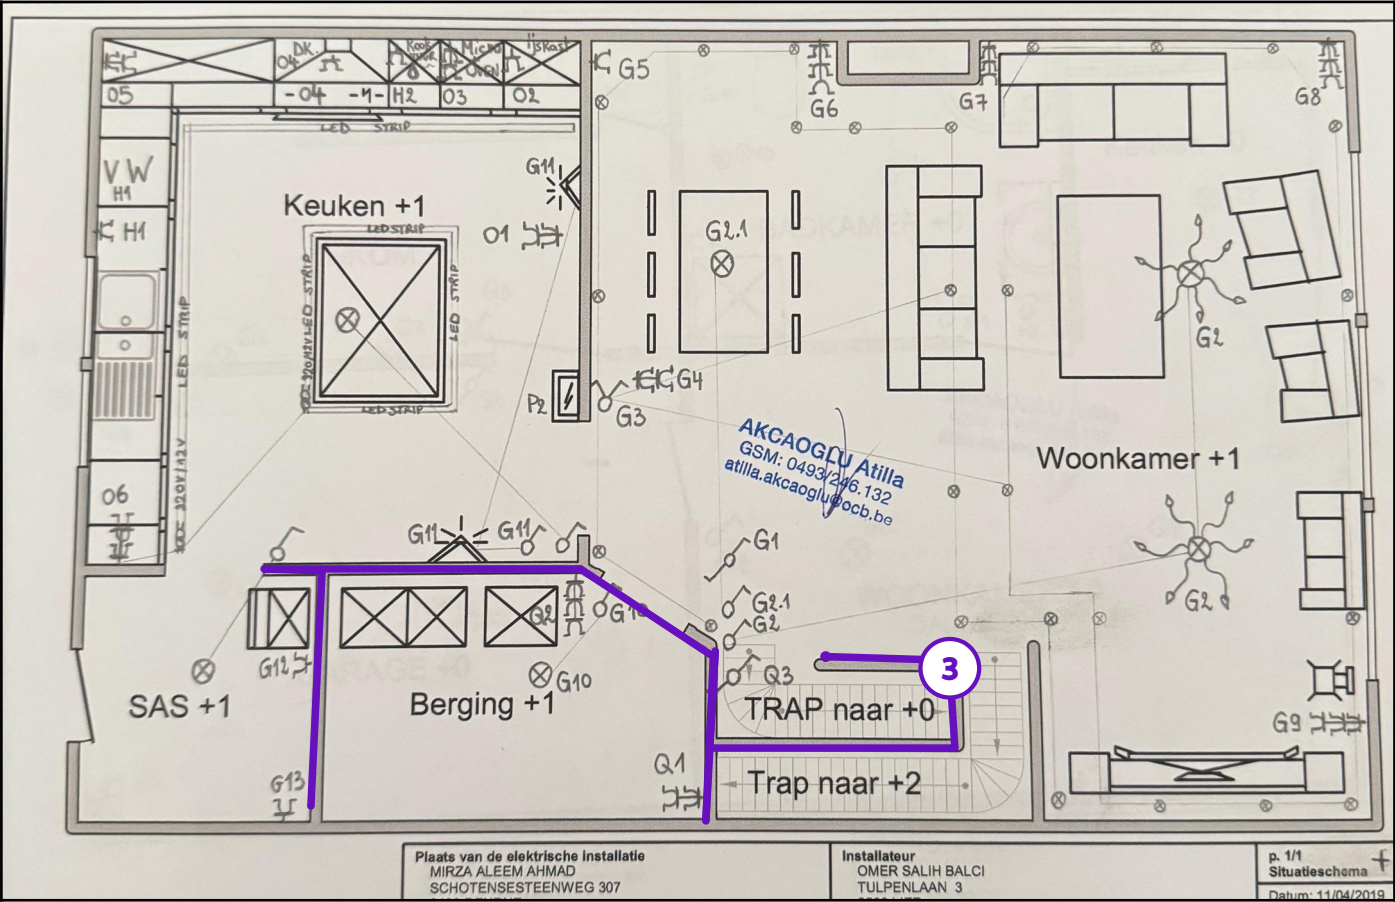
# Plan 1.11: Verdieping 1

| Beschrijving | Type | Actie |
|---|---|---|
| 3. wanden uit niet asbestverdachte materiaal | Advies | - |

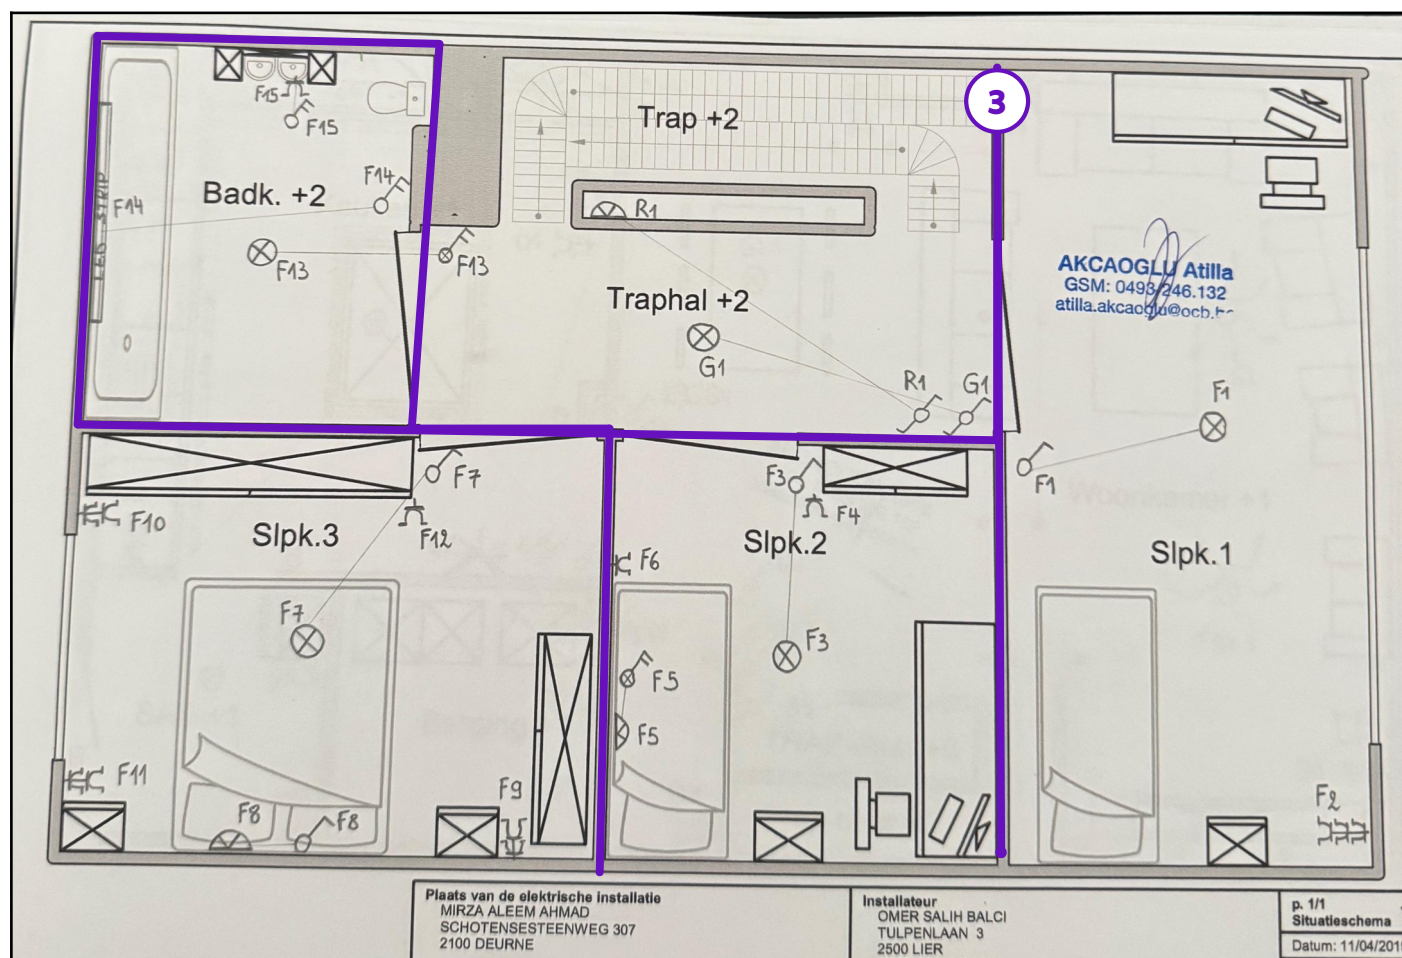
## Plan 1.14: Verdieping 2

| Beschrijving | Type | Actie |
|---|---|---|
| 3. wanden uit niet asbestverdachte materiaal | Advies | - |

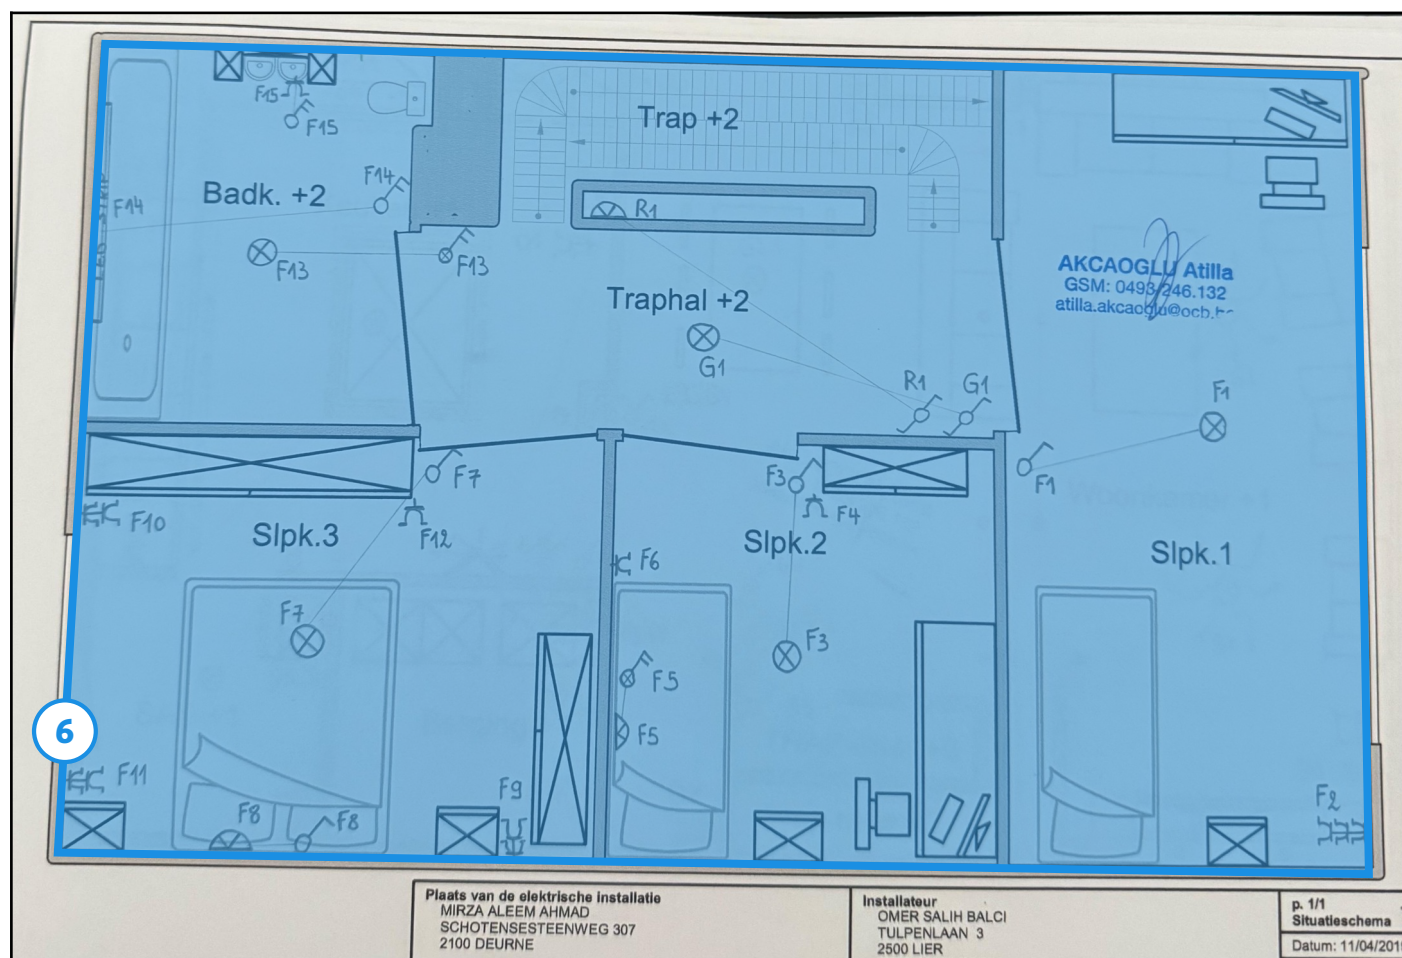
## Plan 1.15: Verdieping 2

| Beschrijving | Type | Actie |
|---|---|---|
| 6. pleisterwerk plafond | Geen asbest | - |

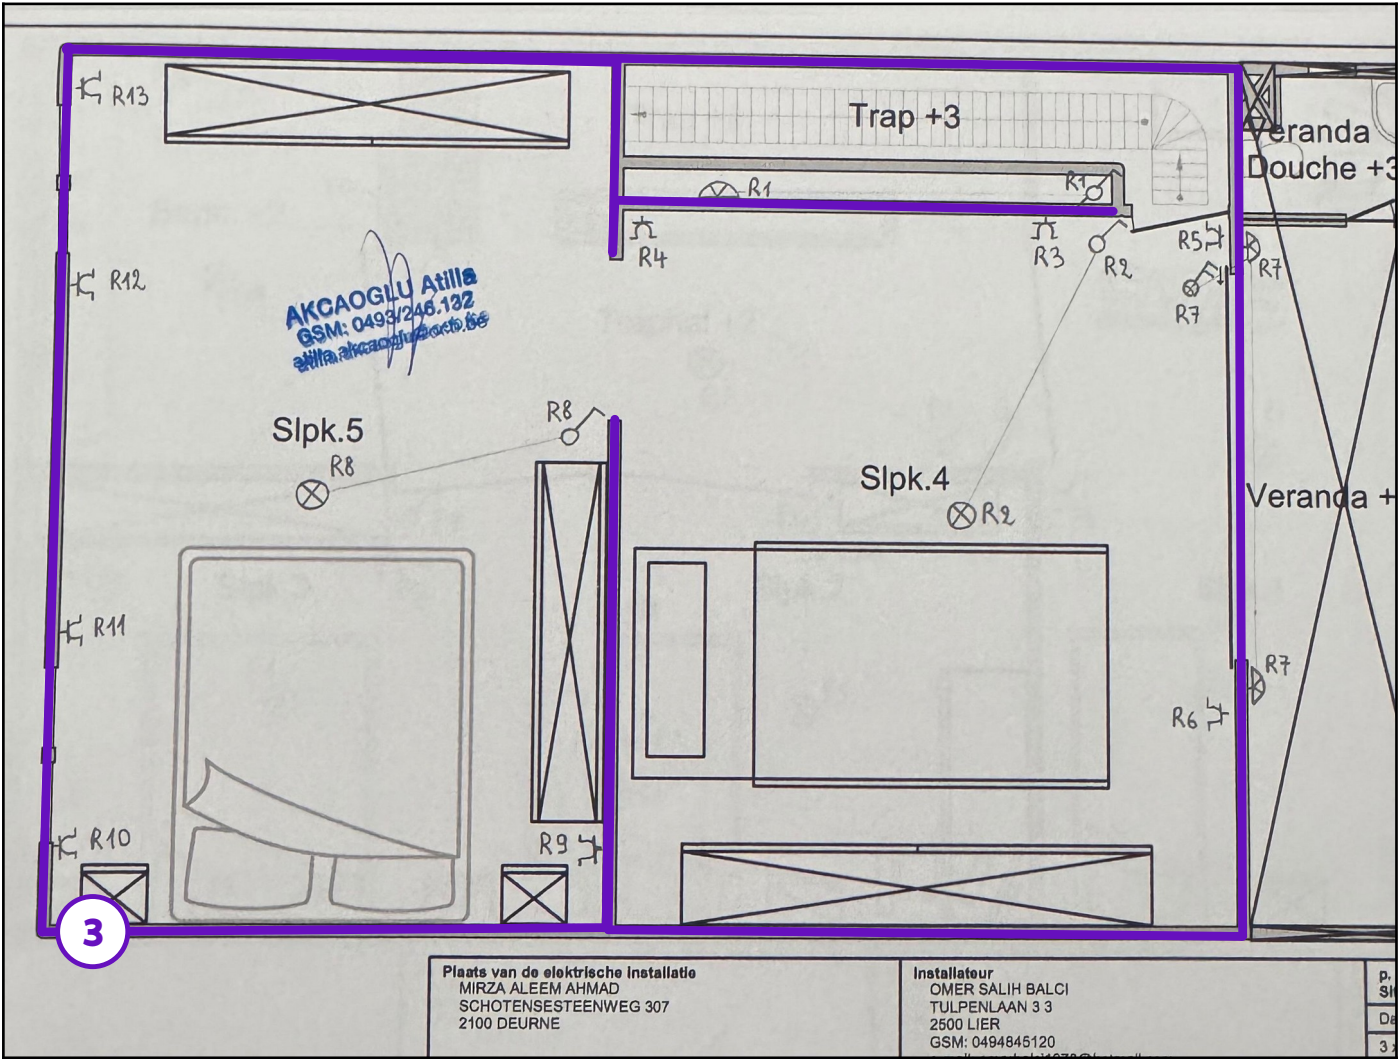
# Plan 1.16: Verdieping 3

| Beschrijving | Type | Actie |
|---|---|---|
| 3. wanden uit niet asbestverdachte materiaal | Advies | - |

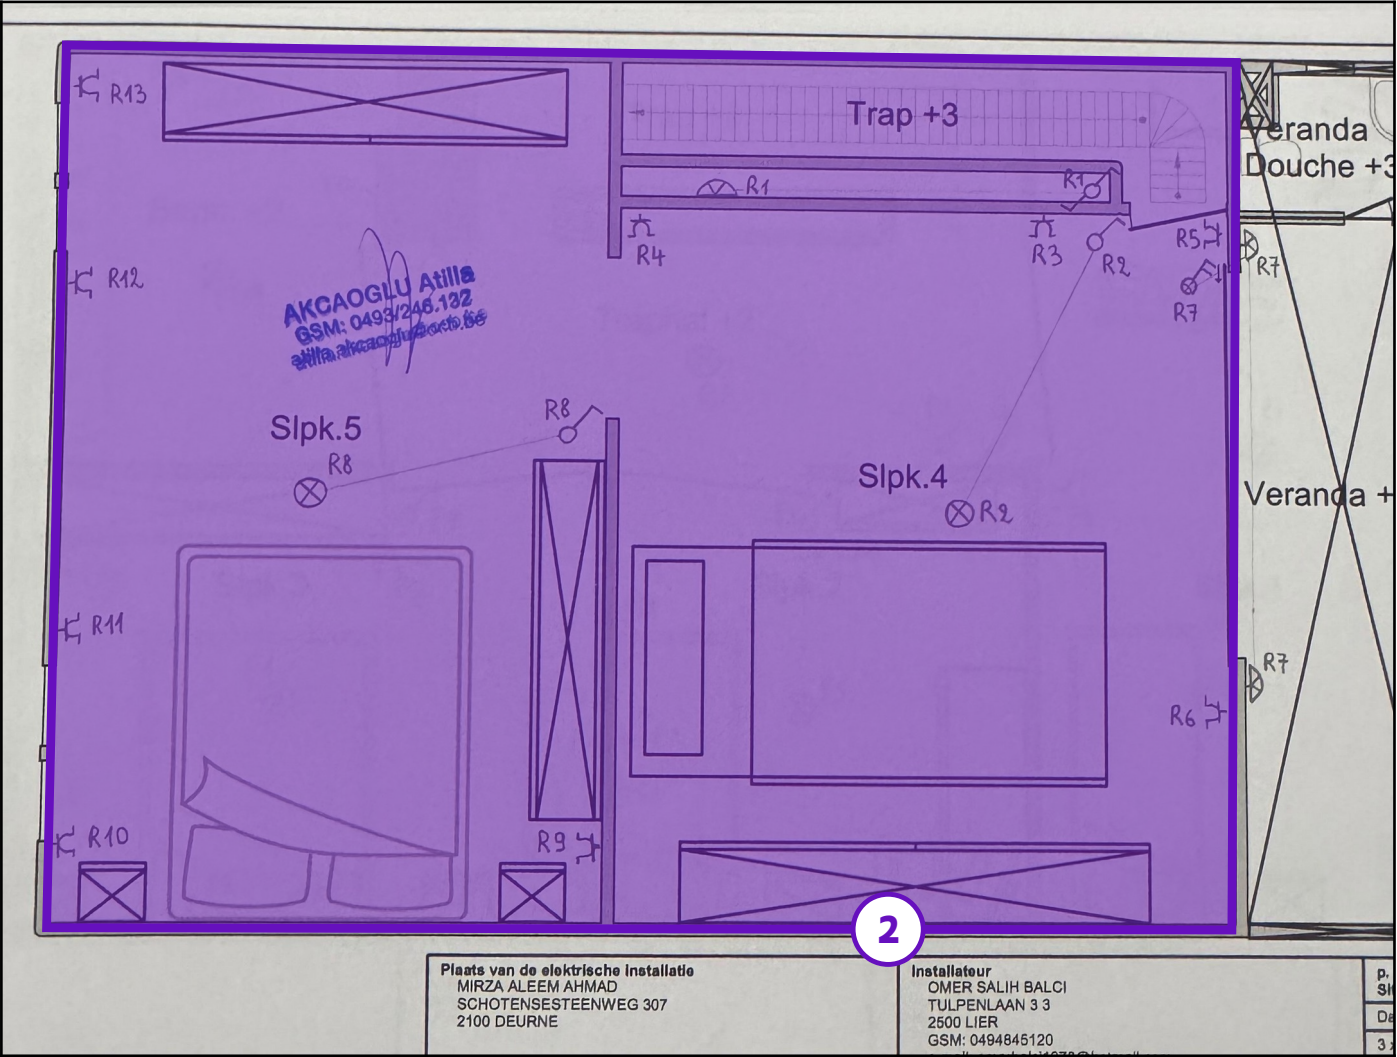
## Plan 1.17: Verdieping 3

| Beschrijving | Type | Actie |
|---|---|---|
| 2. plafonds uit niet asbestverdachte materiaal | Advies | - |
