# Asbestinventarisatetest

Gustaaf Peetersstraat 24, 2520 Ranst

Attestnummer : 20260615-000025.000

## Niet-asbestveilig

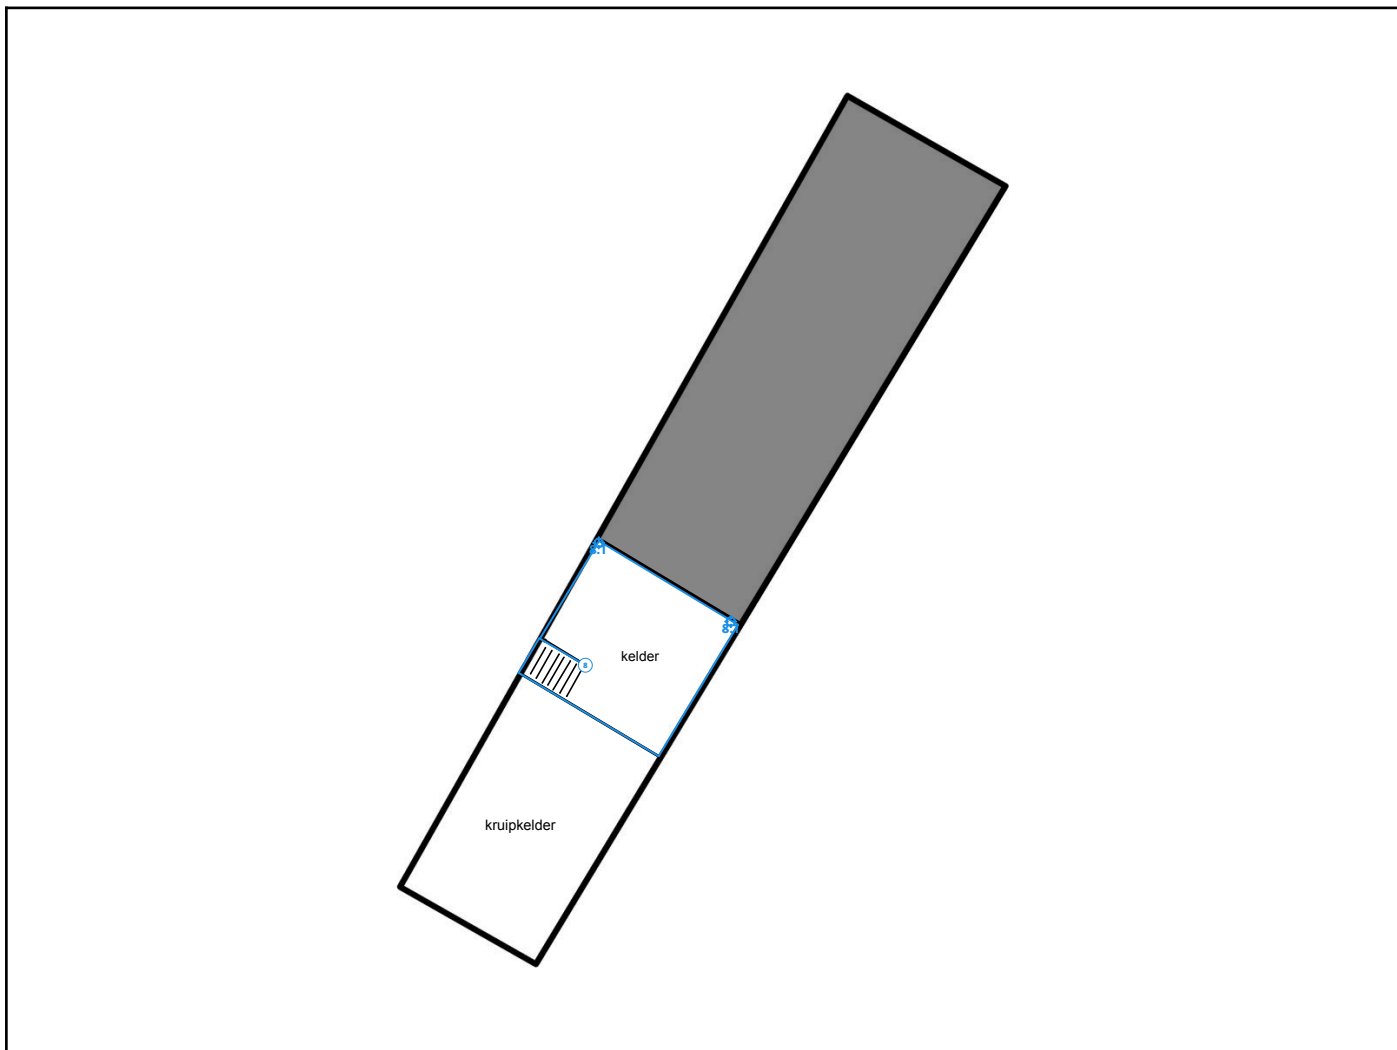
## Plan 1.1: Kelder A

Beschrijving	Type	Actie
8. Crepi muren (binnen)	Geen asbest	-
8.1 Code: Staal 2	Mengmonster	-

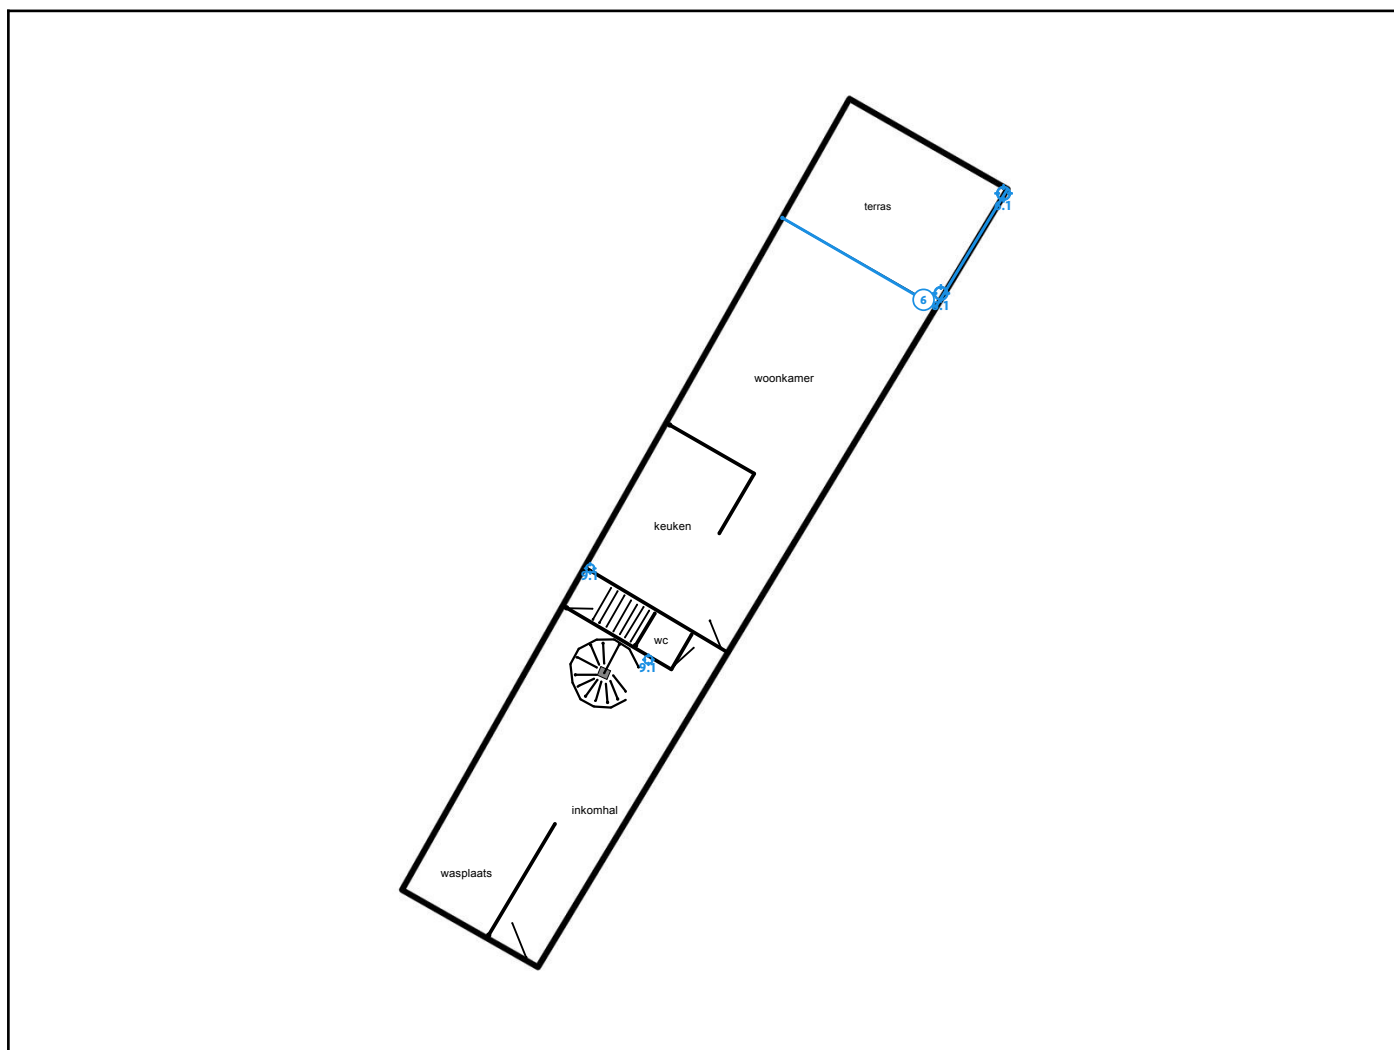
## Plan 1.3: Gelijkvloers A

Beschrijving	Type	Actie
6. Crepi muren (buiten)	Geen asbest	-
6.1 Code: Staal 3	Mengmonster	-
9. Pleisterwerk muren	Geen asbest	-
9.1 Code: Staal 1	Mengmonster	-

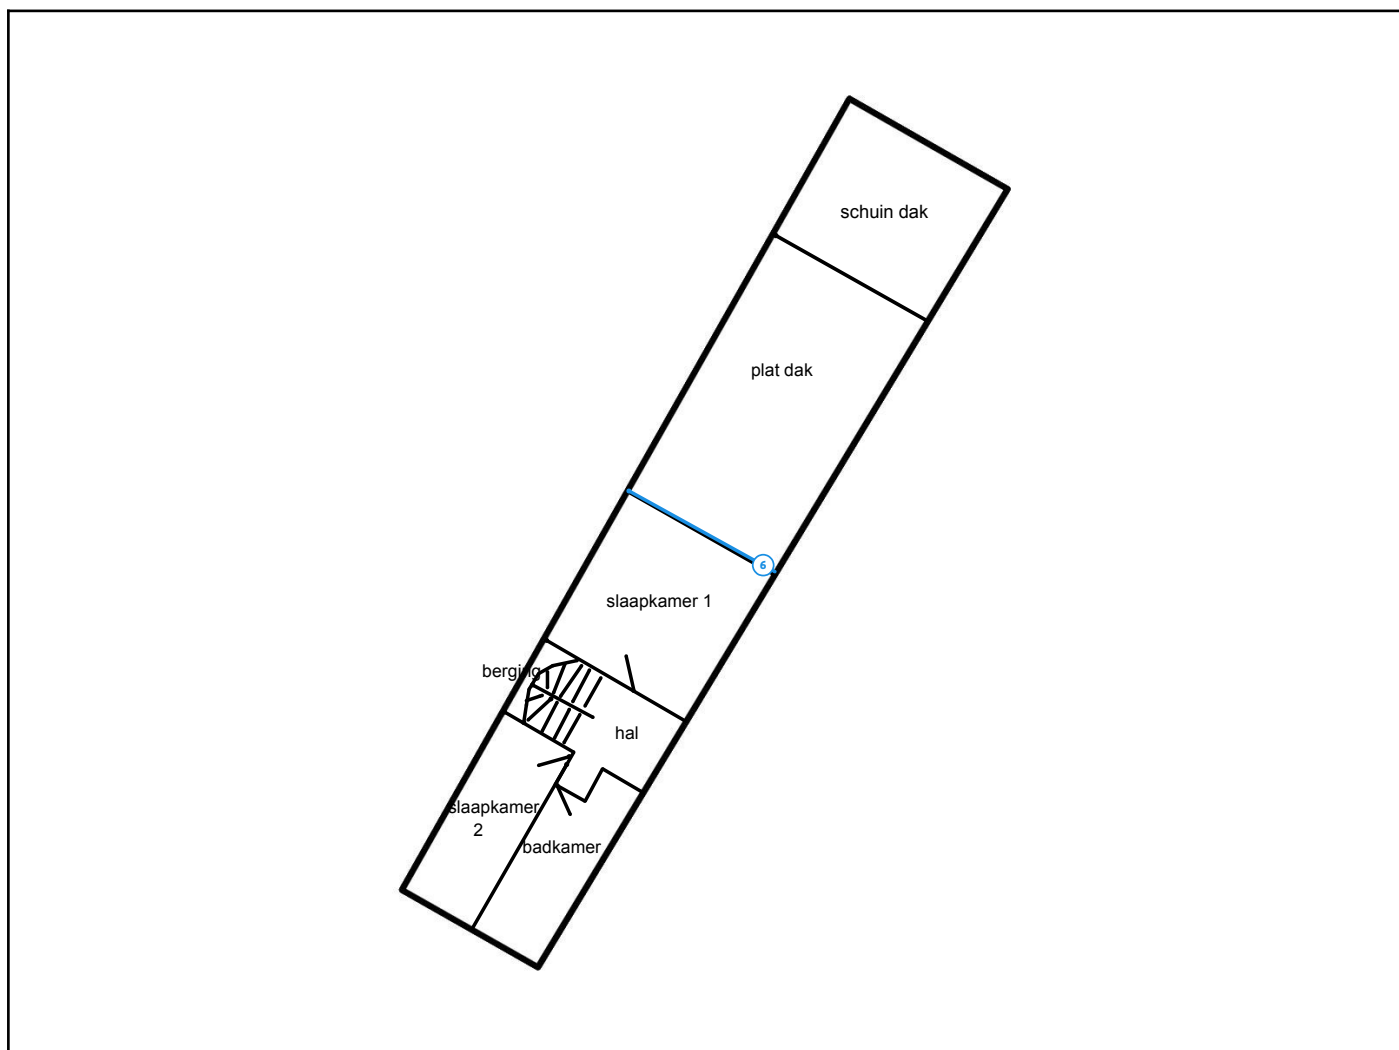
## Plan 1.5: 1ste verdiep A

Beschrijving	Type	Actie
6. Crepi muren (buiten)	Geen asbest	-

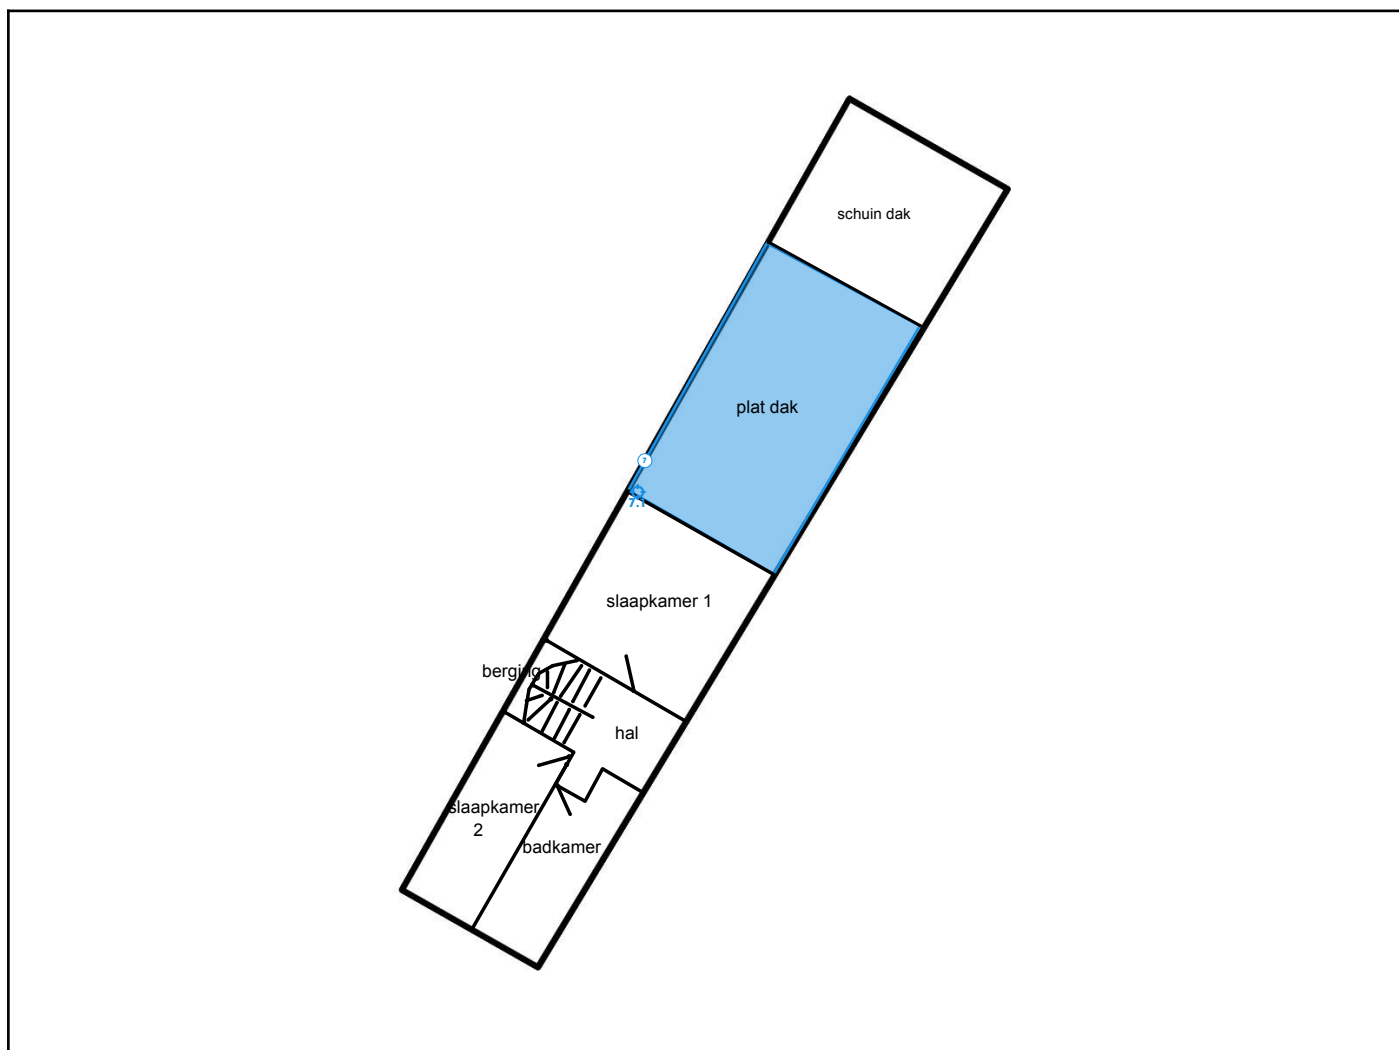
## Plan 1.6: 1ste verdiep B

Beschrijving	Type	Actie
7. Roofing	Geen asbest	-
7.1 Code: Staal 4	Puntmonster	-

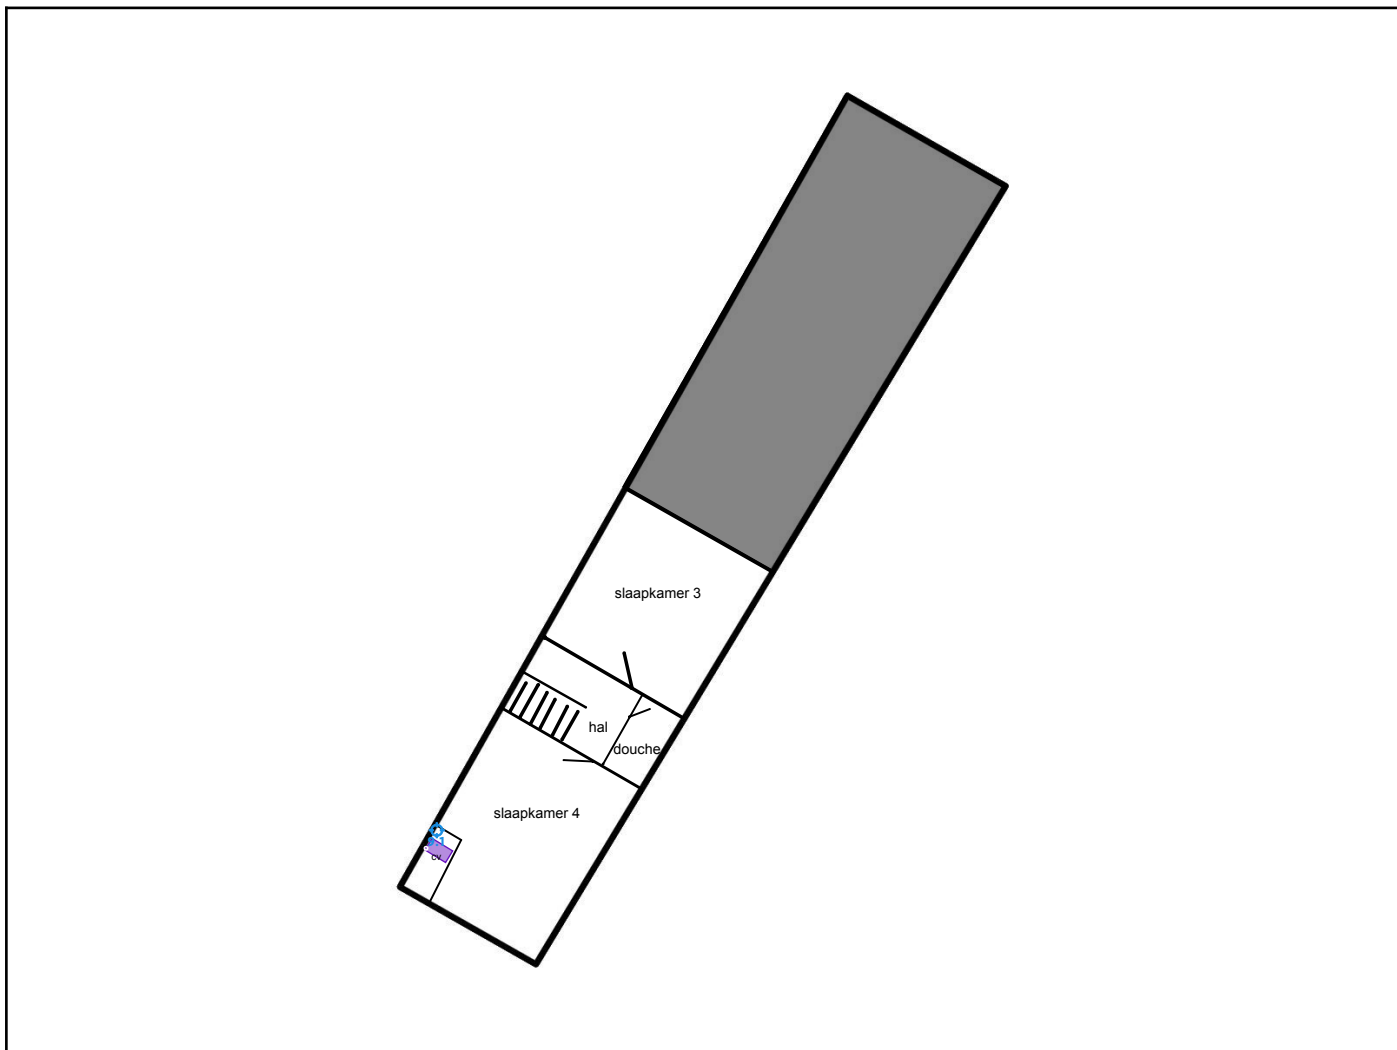
## Plan 1.7: 2de verdiep A

Beschrijving	Type	Actie
5. Centrale verwarming	Advies	-
9. Pleisterwerk muren	Geen asbest	-
9.1 Code: Staal 1	Mengmonster	-

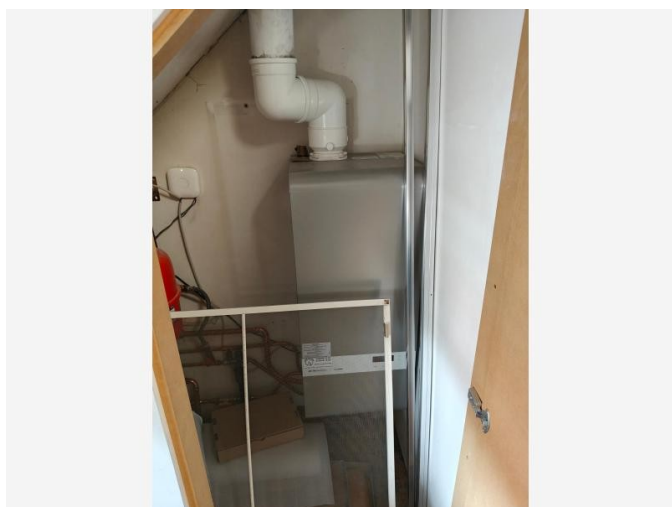
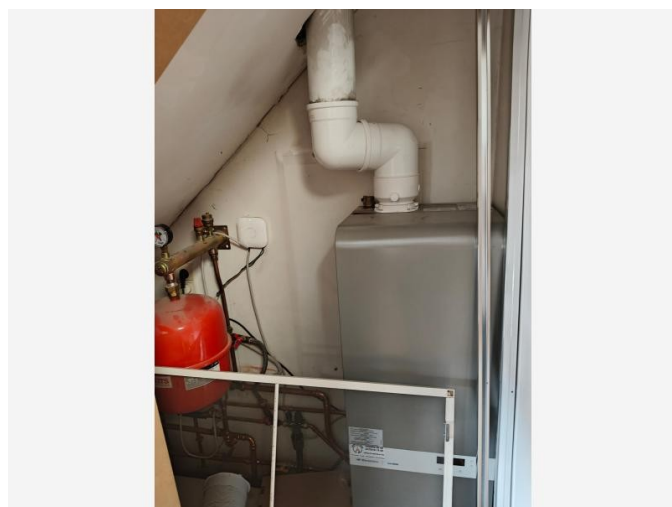
### Fiche 10: Rookgaskanaal

Beschrijving	Notitie	Terug te vinden op plannen
Fiche 10: Rookgaskanaal	-	-
Fiche 11: Kit ad ramen	-	-
