Asbestinventarisatetest

Achterbist 6, 2560 Nijlen

Attestnummer : 20260413-000496.000

Uitgegeven op : 13.04.2026

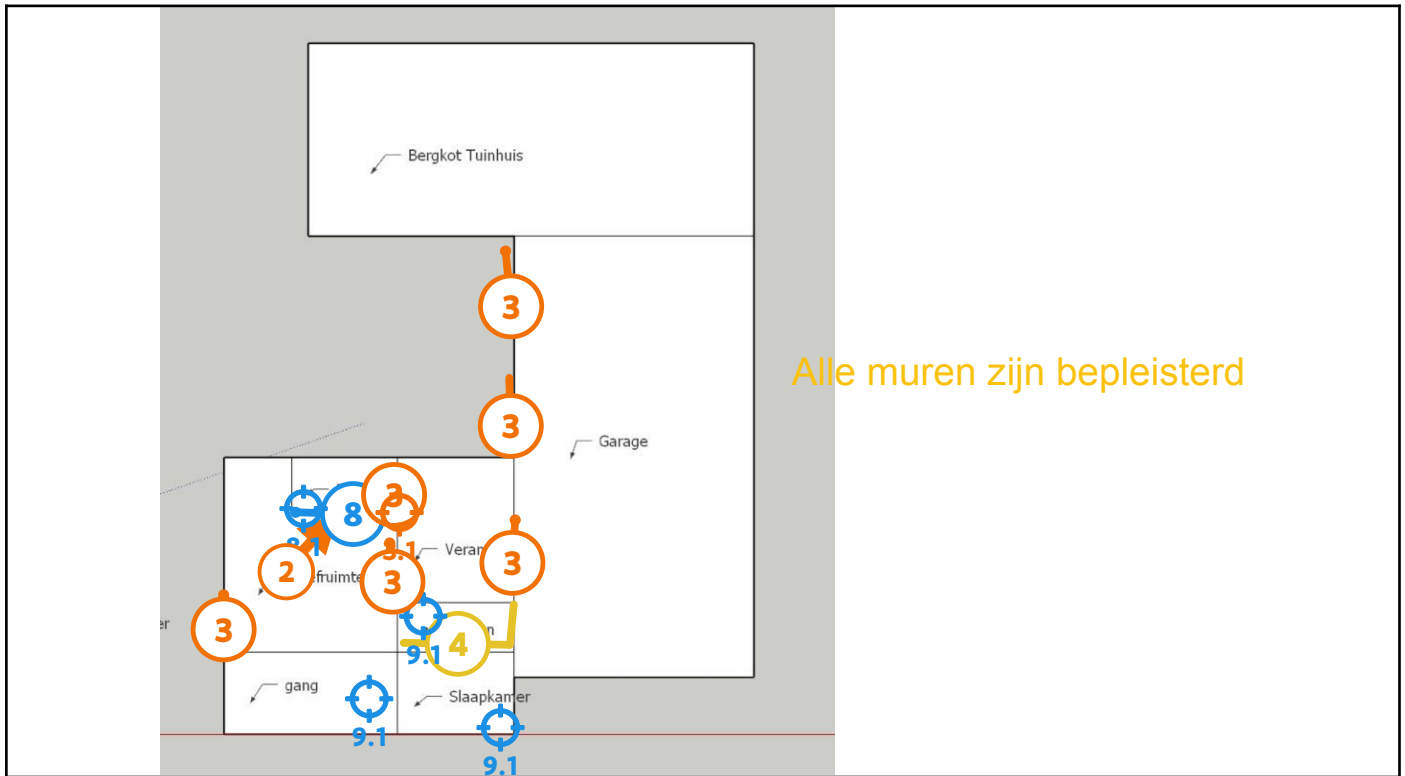
Plan 1.1: Gelijkvloers

Beschrijving	Type	Actie
2. Kachelkoord	Asbestmateriaal	Verwijderen
3. Mastiek	Asbestmateriaal	Verwijderen
3.1 Code: ID02	Puntmonster	-
4. Glasal Keuken	Asbestmateriaal	Zorgvuldig beheren
8. Picalplaat	Geen asbest	-
8.1 Code: ID03	Puntmonster	-
9. Pleisterwerk wanden	Geen asbest	-
9.1 Code: ID04	Mengmonster	-

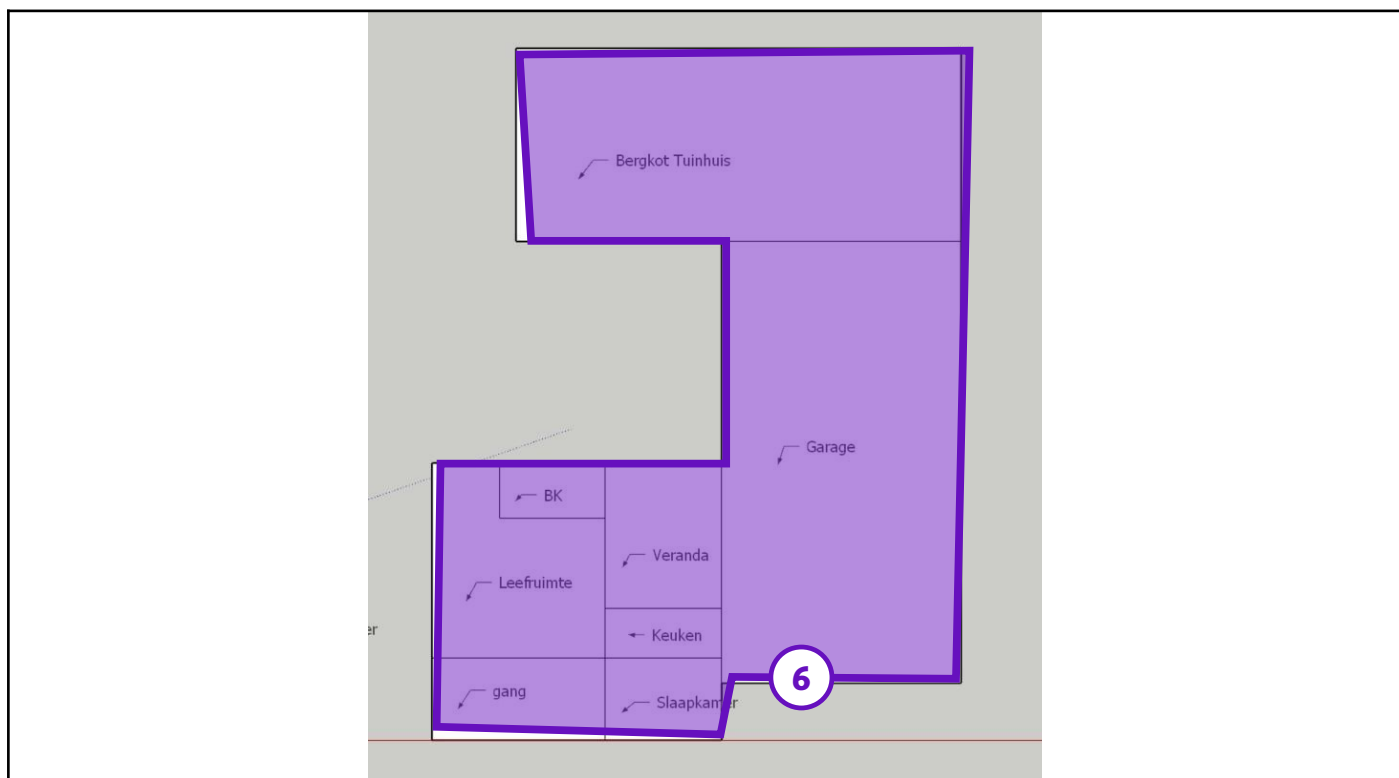
Plan 1.2: Gelijkvloers

Beschrijving	Type	Actie
6. Plafonds bestaande uit voorzetpanelen	Advies	-

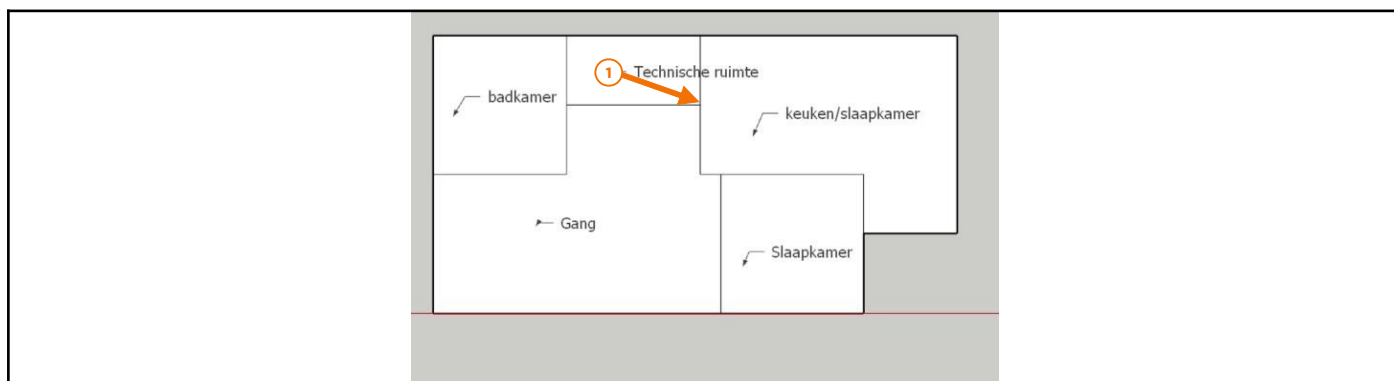
Plan 1.3: 1ste verdieping

Beschrijving	Type	Actie
1. Pakking CV-ketel	Asbestmateriaal	Verwijderen

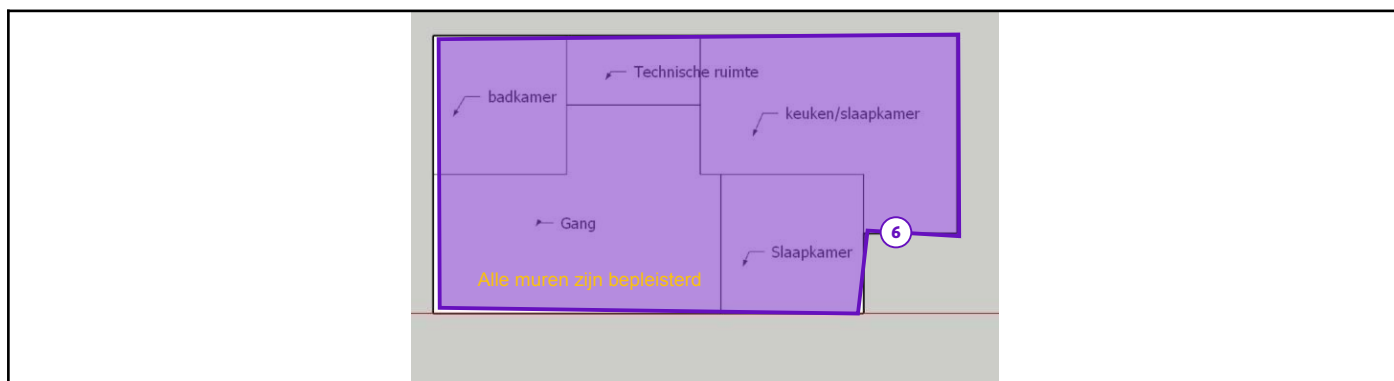
Plan 1.4: 1ste verdieping

Beschrijving	Type	Actie
6. Plafonds bestaande uit voorzetpanelen	Advies	-
9. Pleisterwerk wanden	Geen asbest	-

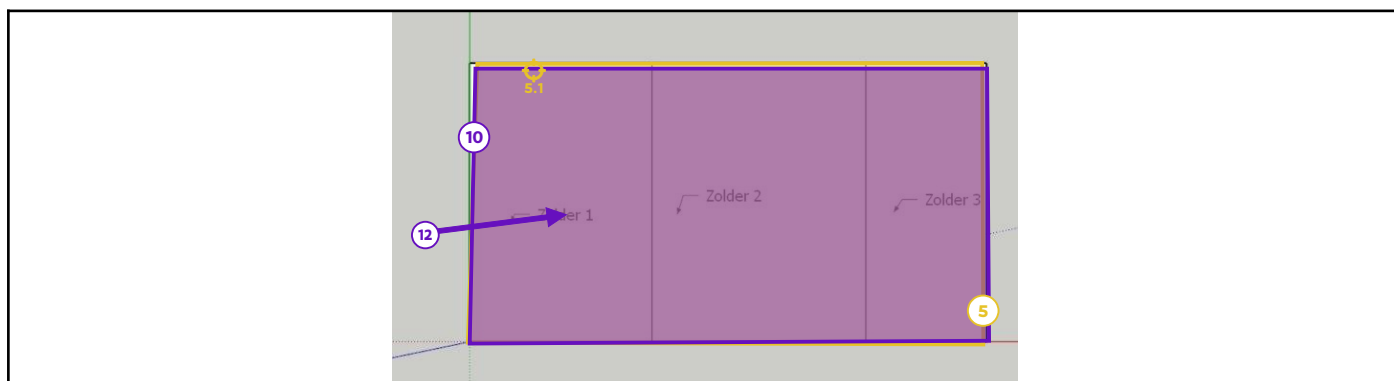
Plan 1.5: Zolder

Beschrijving	Type	Actie
5. Onderdak type Menuiserite	Asbestmateriaal	Zorgvuldig beheren
5.1 Code: ID01	Puntmonster	-
10. Dak	Overige ruimte of materiaal	-
12. Schouw	Overige ruimte of materiaal	-

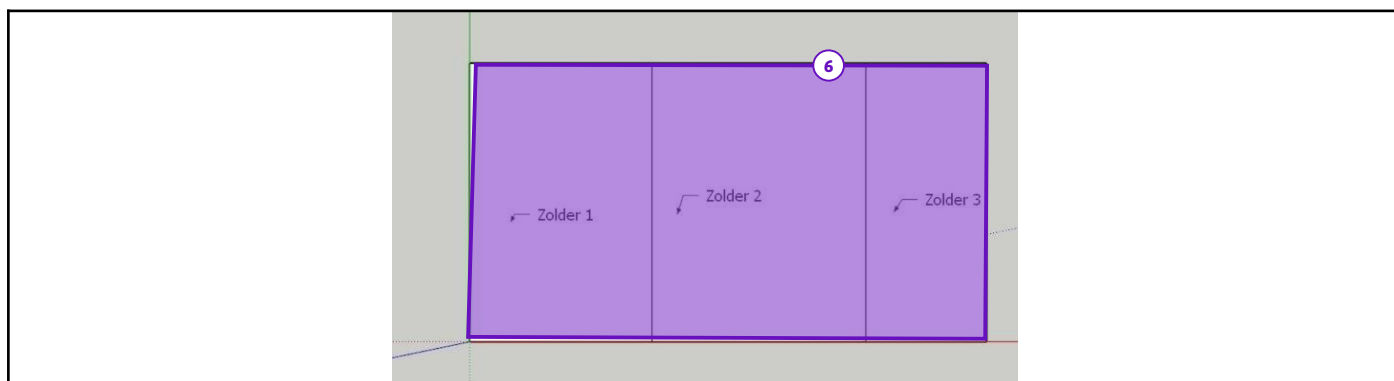
Plan 1.6: Zolder

Beschrijving	Type	Actie
6. Plafonds bestaande uit voorzetpanelen	Advies	-

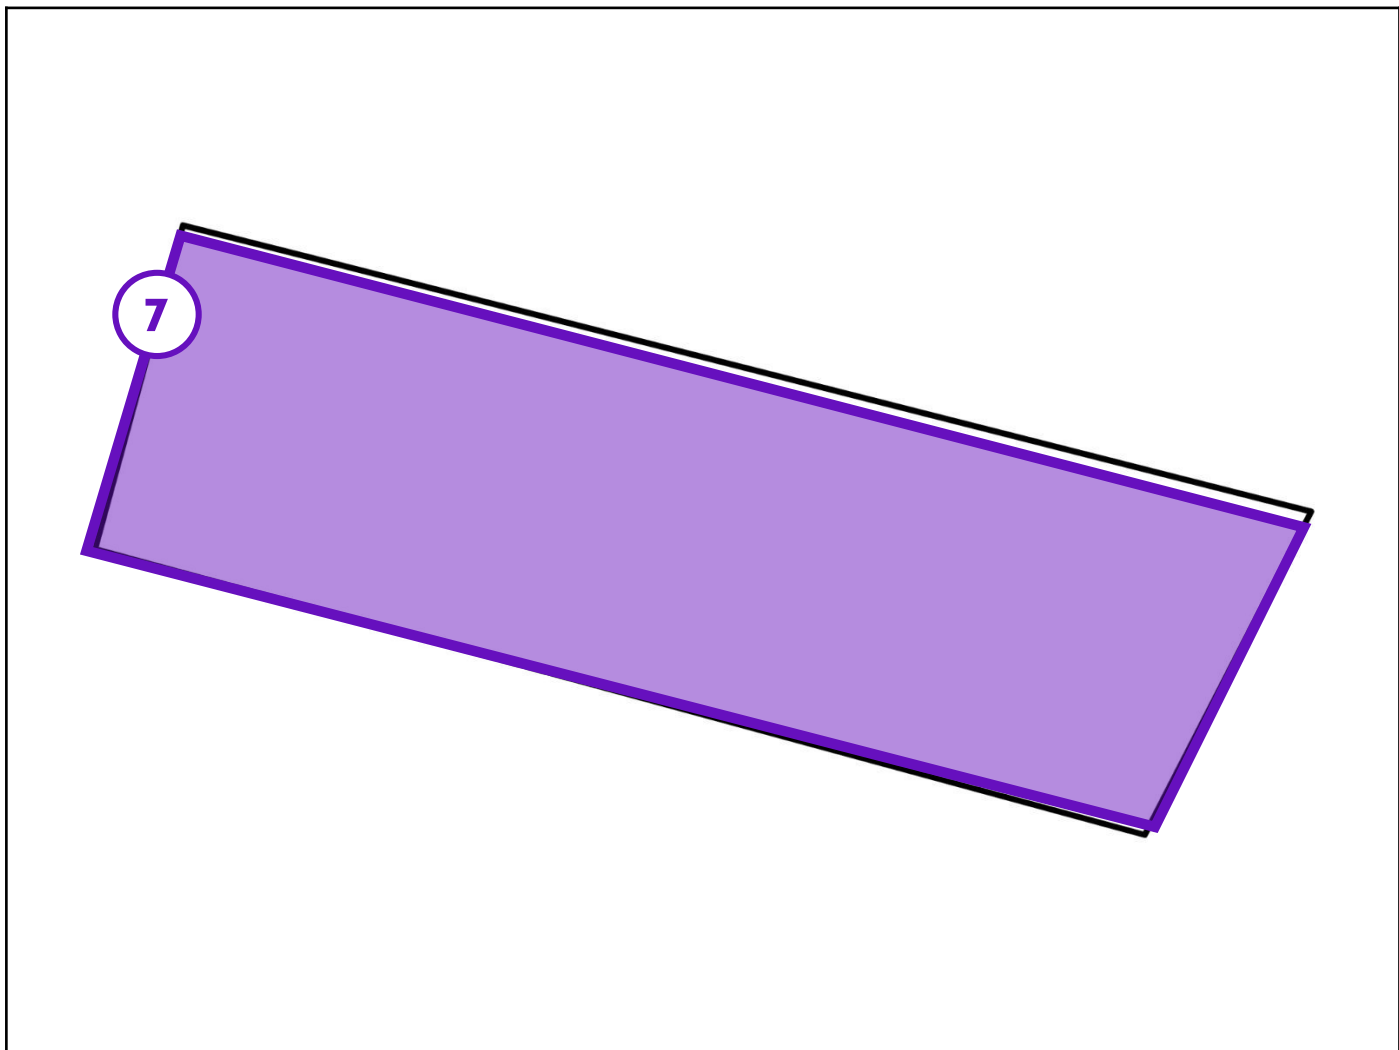
Plan 2.1: Kippenhok

Beschrijving	Type	Actie
7. Tuinhuis	Advies	-

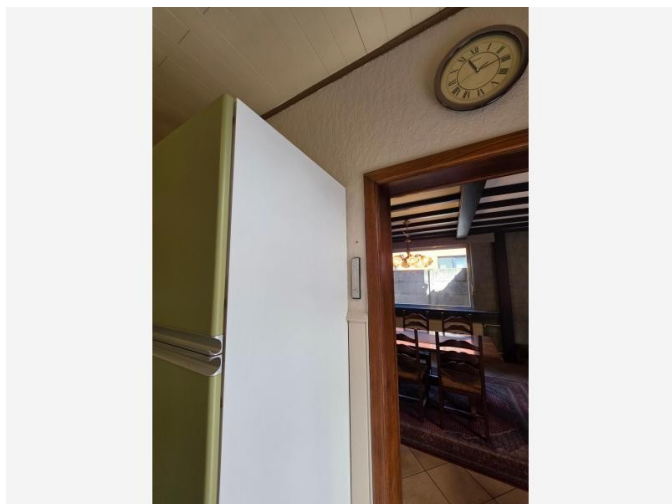
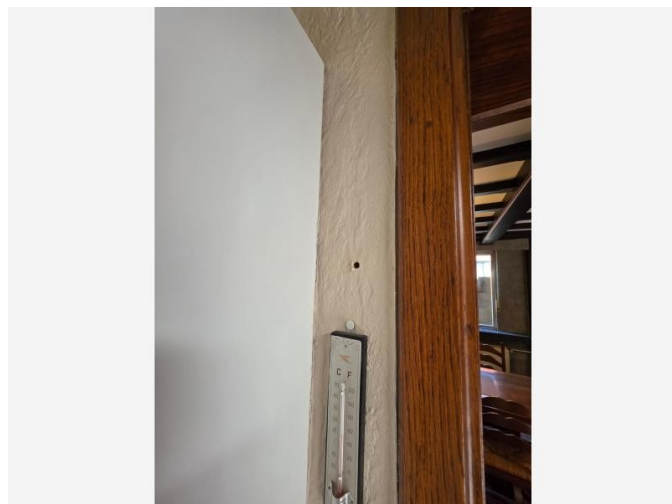
Beschrijving	Picalplaat
Omgeving	Binnen
Primaire drager	Liftschacht
Bindmiddel van materiaal	Gips - kalk
Gebondenheid op basis van bindmiddel	Niet-hechtgebonden
Hoeveelheid (gewicht - aantal)	<ul style="list-style-type: none">• 50,00 kg - 1 stuk
Totaal gewicht	50,00 kg
Identificatiemethode	Een monstername door de asbestdeskundige met laboanalyse door een asbestlabo.
Destructieve handeling voor identificatie	Nee
Opmerking	De hoeveelheid is een zo nauwkeurig mogelijke opmeting. Hieraan kunnen evenwel geen rechten worden ontleend.
