# Asbestinventarisat attest

Bevelsesteenweg 17/B, 2560 Nijlen

Attestnummer : 20260921-000002.000

Uitgegeven op : 21.09.2026

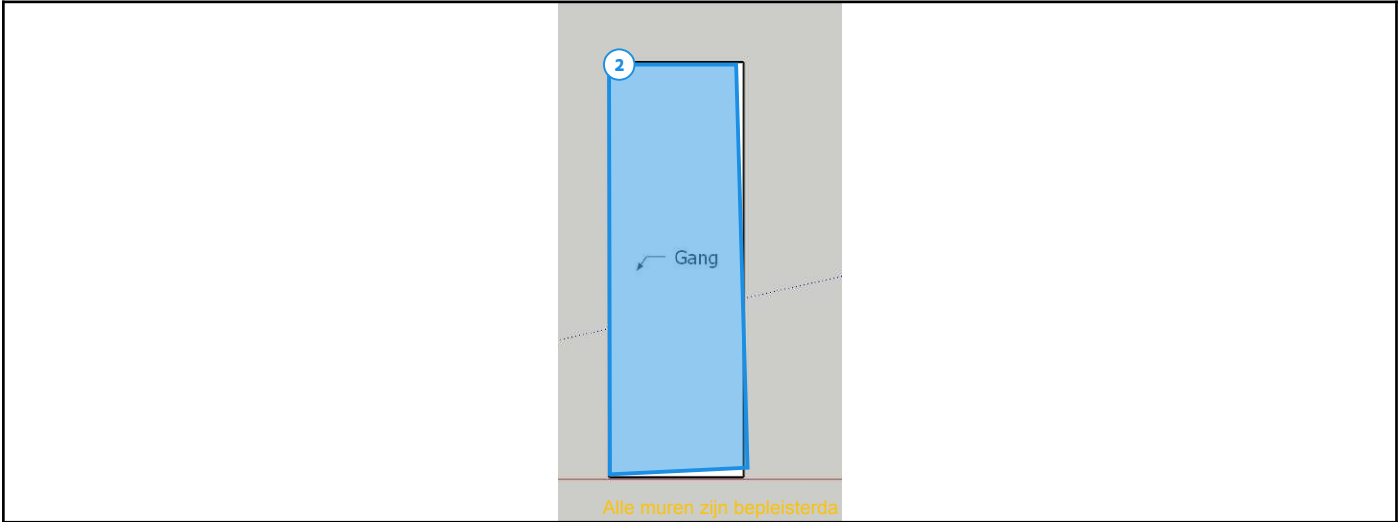
# Plan 1.1: Gelijkvloers

| Beschrijving | Type | Actie |
|---|---|---|
| 1. Pakking radiatoren | Asbestmateriaal | <a href="#">Verwijderen</a> |
