# Asbestinventarisatattest

Goorstraat 64, 2560 Nijlen

Attestnummer : 20260719-000160.000

**Niet-asbestveilig**

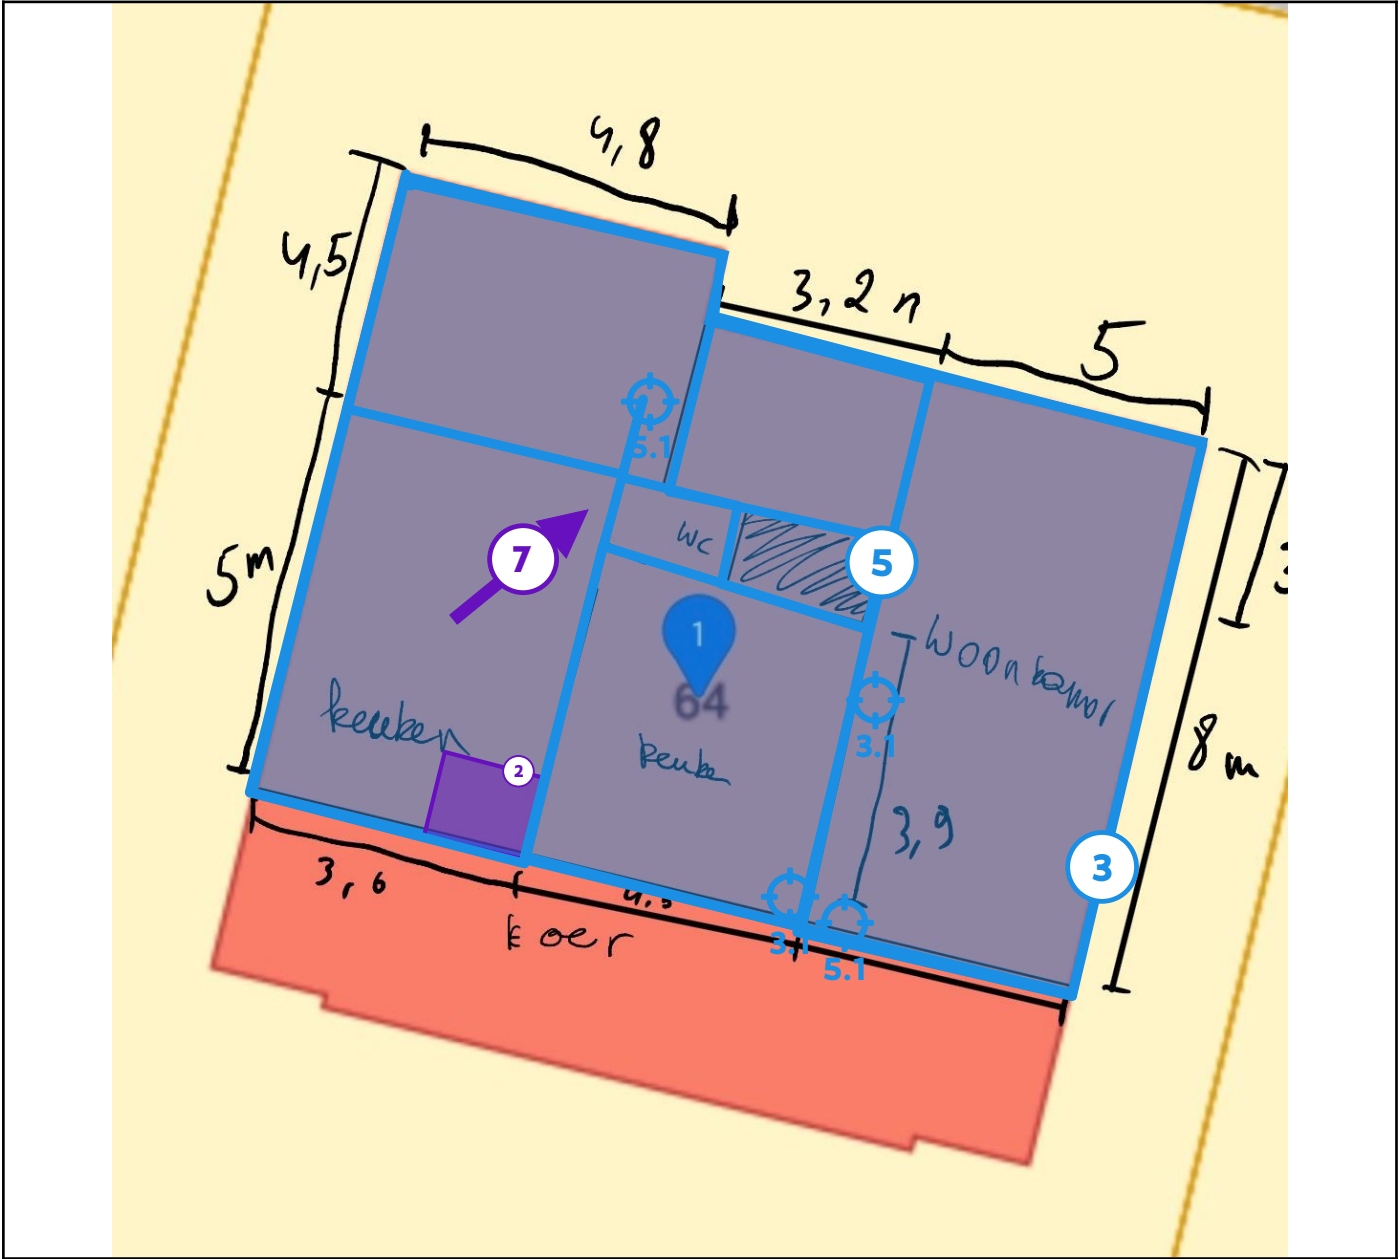
Plan 1.1: GV

| 7. Materialen aan de stookketel (dichtingen, isolerend materiaal, ...) | Overige ruimte of materiaal | - |

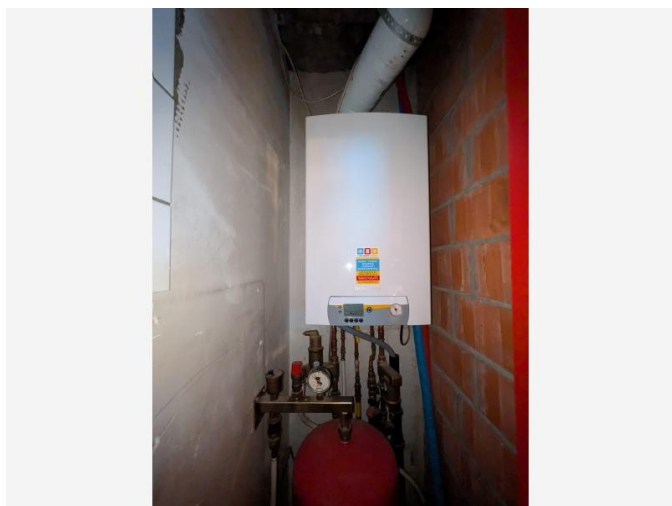
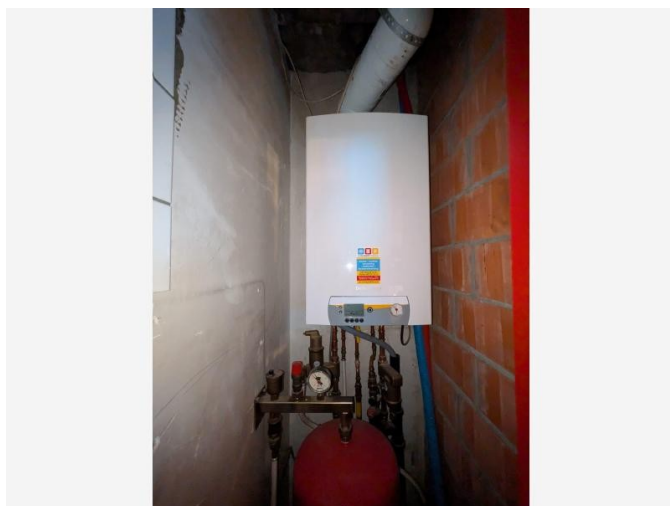
### Fiche 7: Materialen aan de stookketel (dichtingen, isolerend materiaal, ...)

| Beschrijving | Notitie | Terug te vinden op plannen |
|---|---|---|
| Fiche 7: Materialen aan de stookketel (dichtingen, isolerend materiaal, ...) | - | Plan 1.1: GV |
