Asbestinventarisatetest

Tolstraat 36, 9550 Herzele

Attestnummer : 20260429-000395.000

Niet-asbestveilig

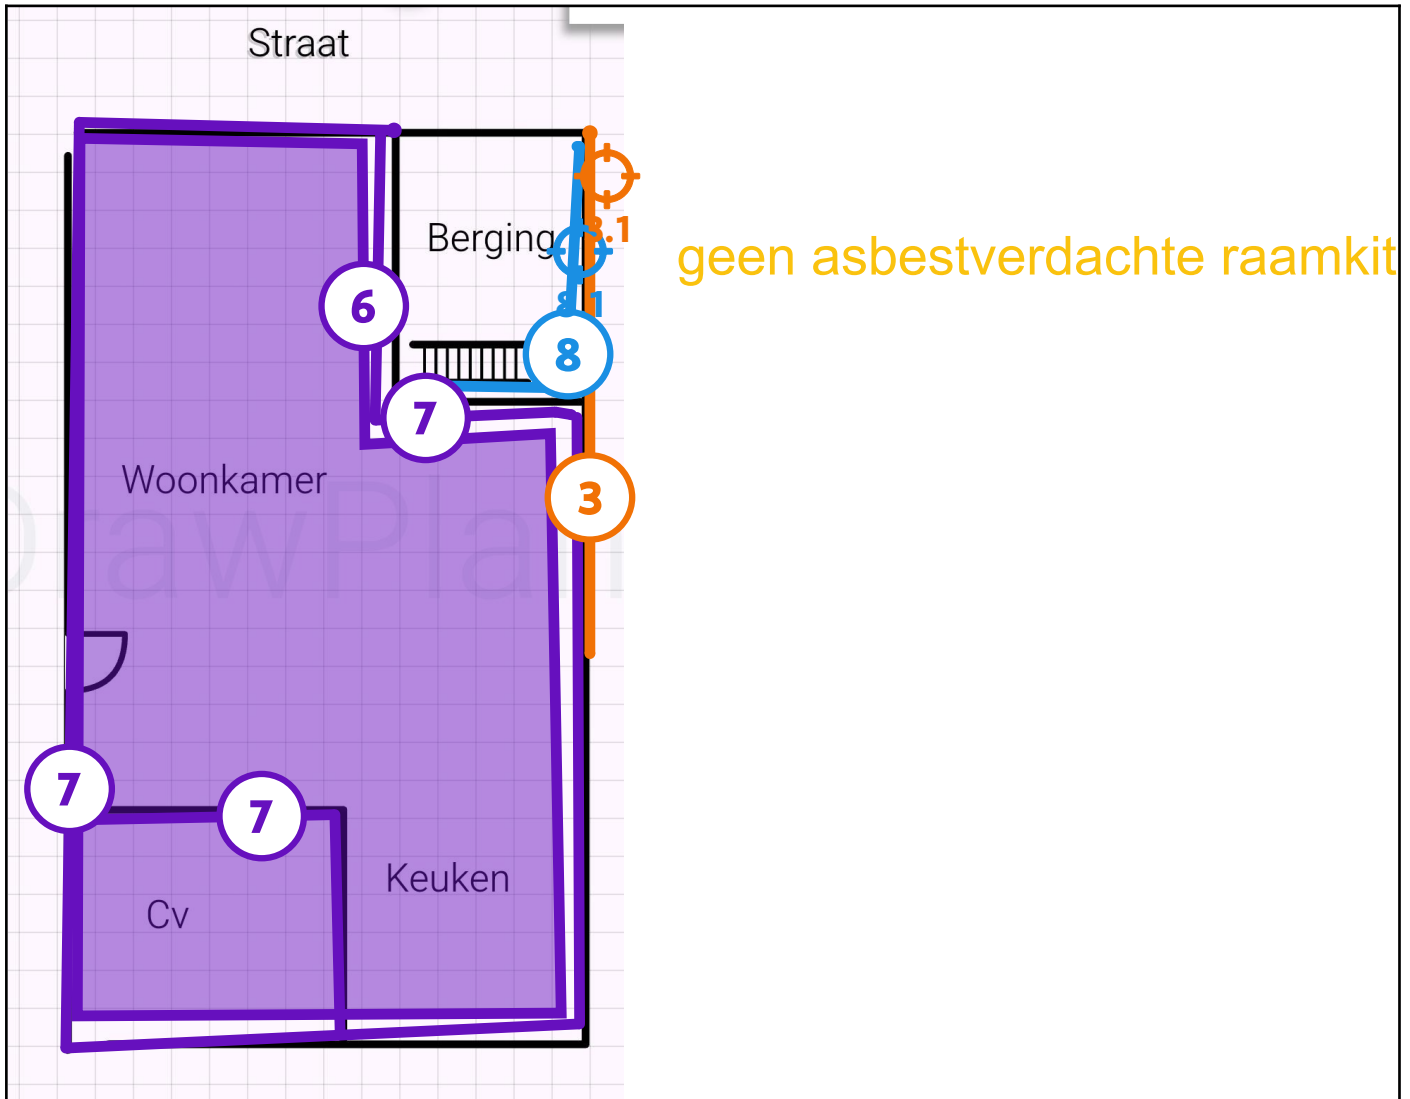
Plan 1.1: gelijkvloers

Beschrijving	Type	Actie
3. Gevelleien	Asbestmateriaal	Verwijderen
3.1 Code: 3	Puntmonster	-
6. Valse plafonds	Advies	-
7. Valse wanden	Advies	-
8. Muurpleister	Geen asbest	-
8.1 Code: 1	Mengmonster	-

10. Kit niet verdacht (visueel vastgesteld)	Overige ruimte of materiaal	-
---	-----------------------------	---

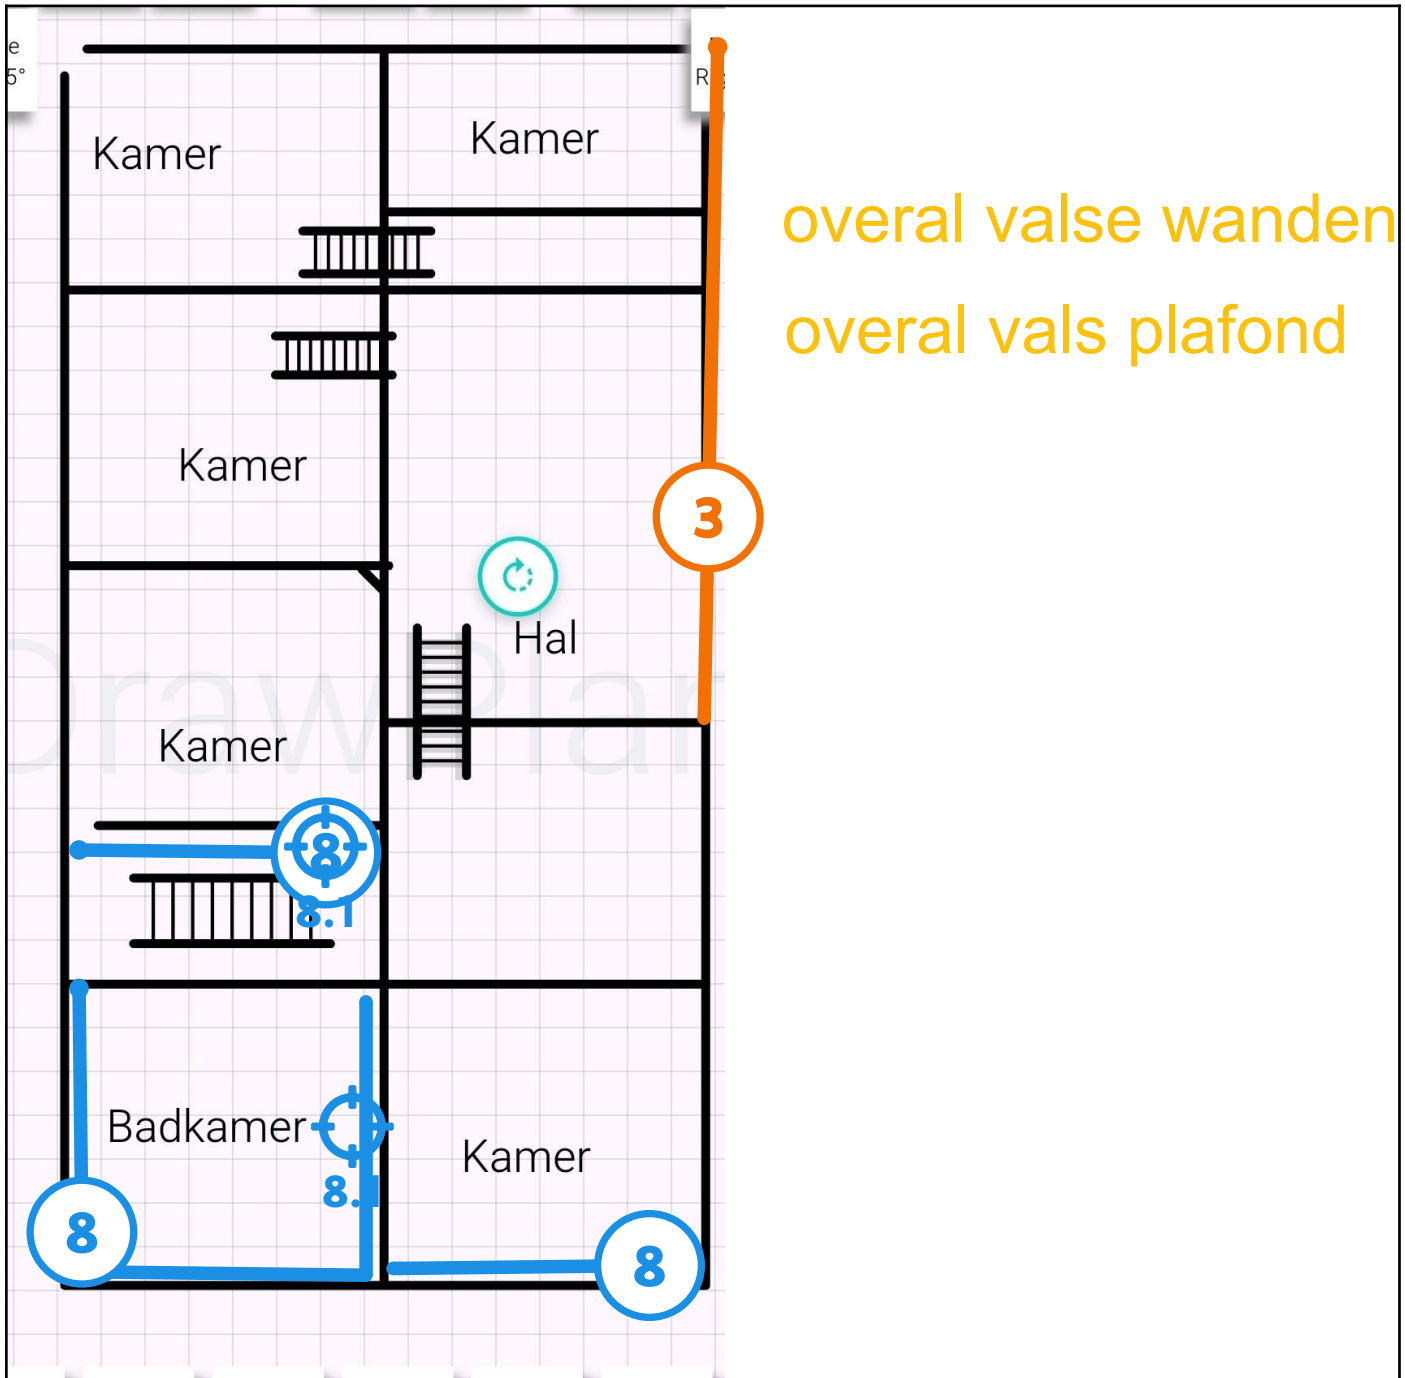
Plan 1.2: 1e verdieping

Beschrijving	Type	Actie
3. Gevelleien	Asbestmateriaal	Verwijderen
6. Valse plafonds	Advies	-
7. Valse wanden	Advies	-

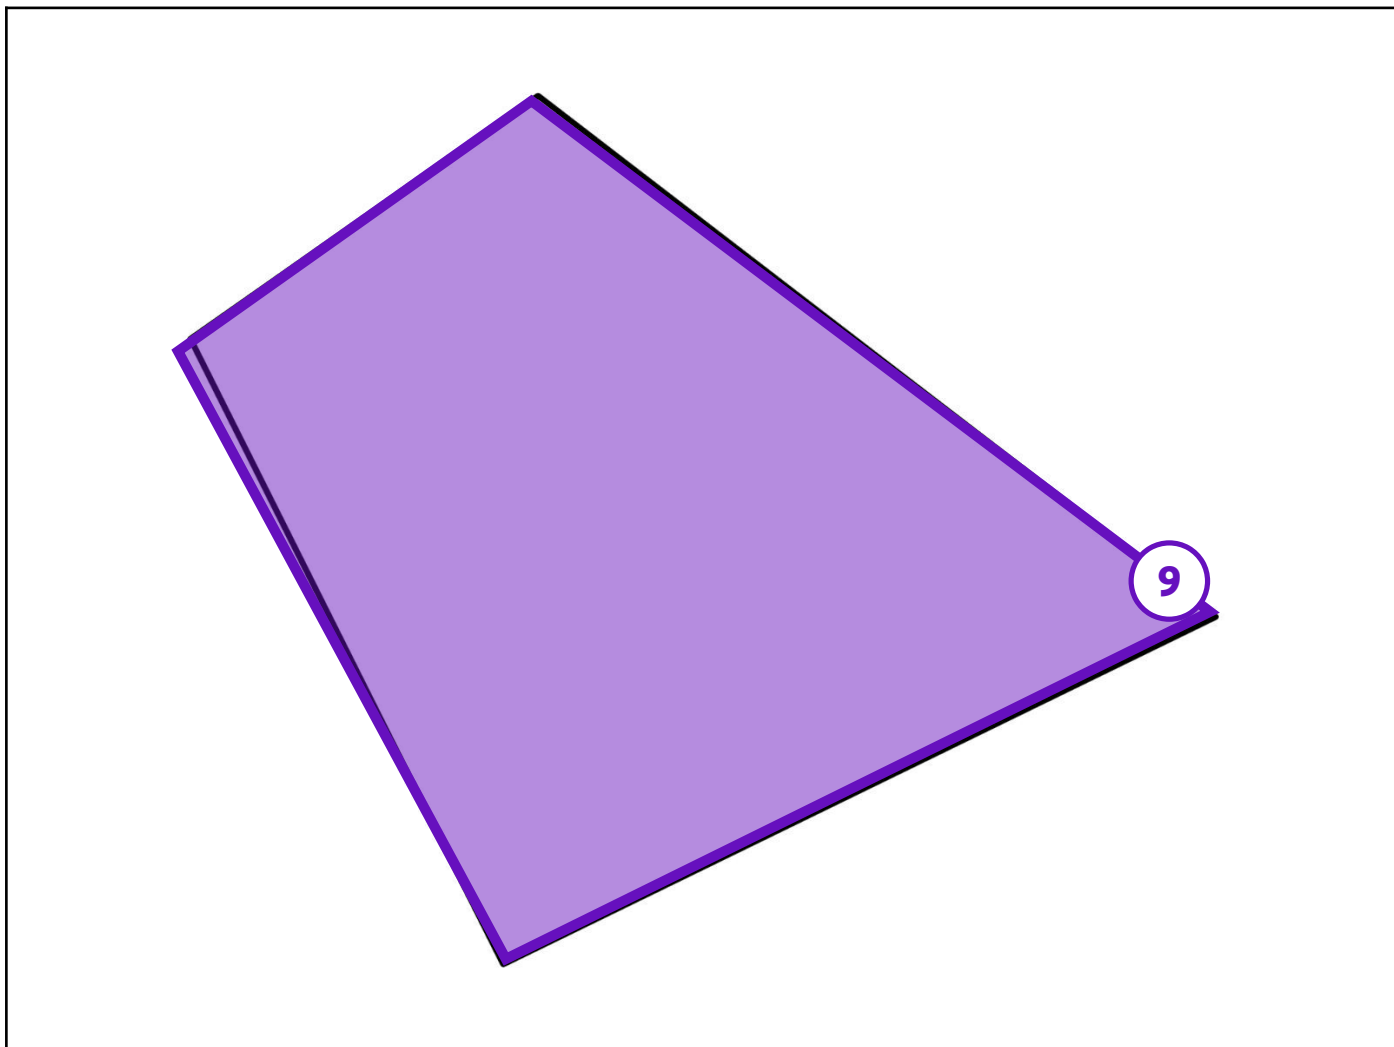
Plan 2.1: Constructie plan

Beschrijving	Type	Actie
9. Dakbedekking garage	Overige ruimte of materiaal	-

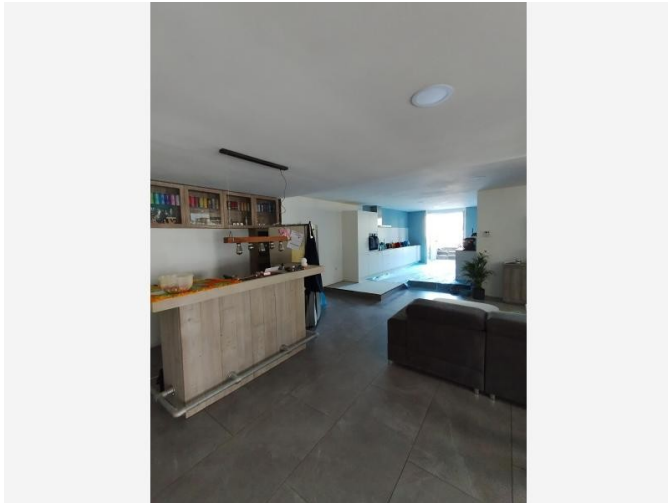
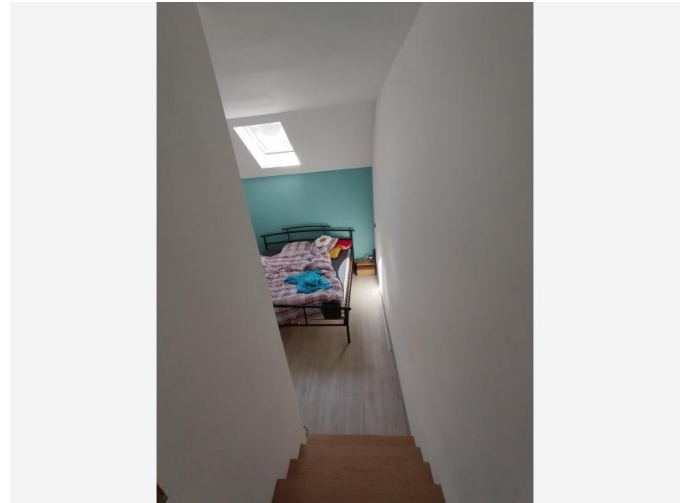
<p>Basis voor advies</p>	<p>De asbestdeskundige beoordeelt het materiaal als niet-asbestverdacht.</p>
---------------------------------	--

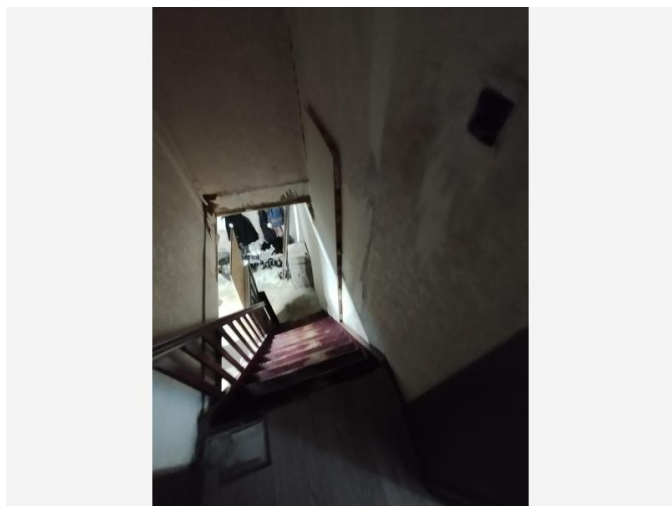
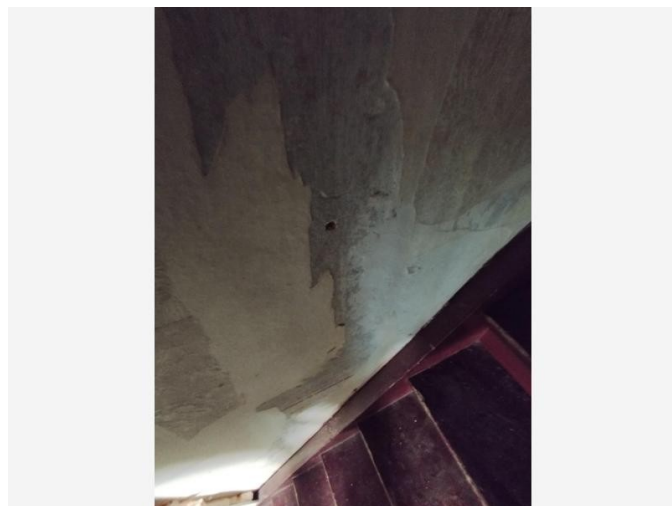
Fiche 8: Muurpleister

Geen asbest

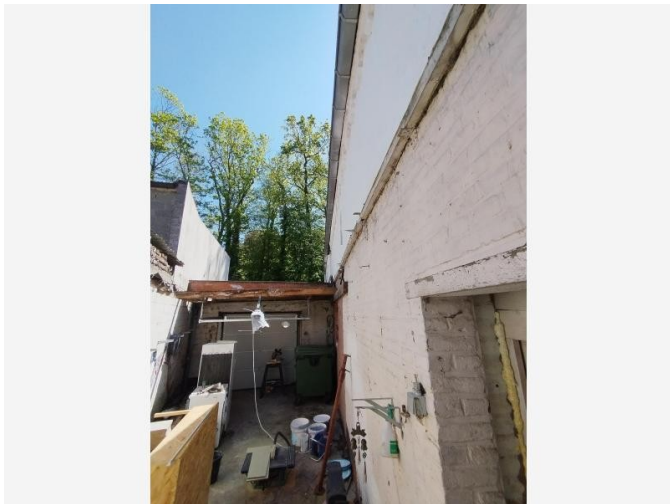
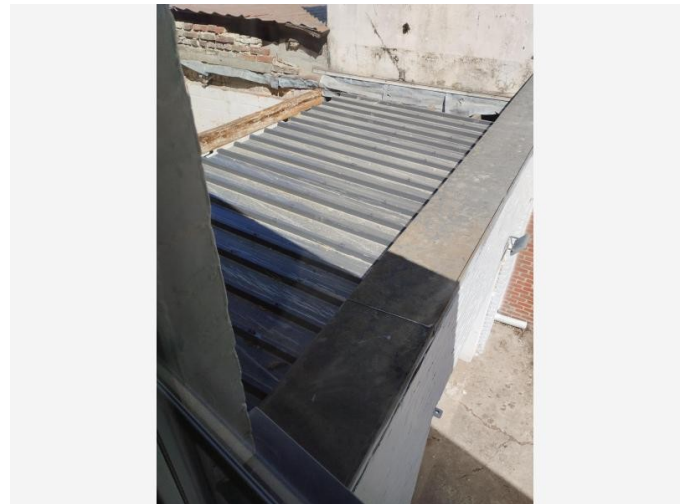
Beschrijving	Notitie	Terug te vinden op plannen
Fiche 9: Dakbedekking garage	De dakbedekking van de garage deze bestaat uit metalen golfplaten.	Plan 2.1: Constructie plan
Fiche 10: Kit niet verdacht (visueel vastgesteld)	De gebruikte siliconen kit is niet asbestverdacht	Plan 1.1: gelijkvloers
Fiche 11: CV Ketel	De CV ketel werd gecontroleerd en is niet asbest verdacht.	-
