# Asbestinventarisatattest

Nieuwelaan 14, 9220 Hamme

Attestnummer : 20260612-000297.000

**Niet-asbestveilig**

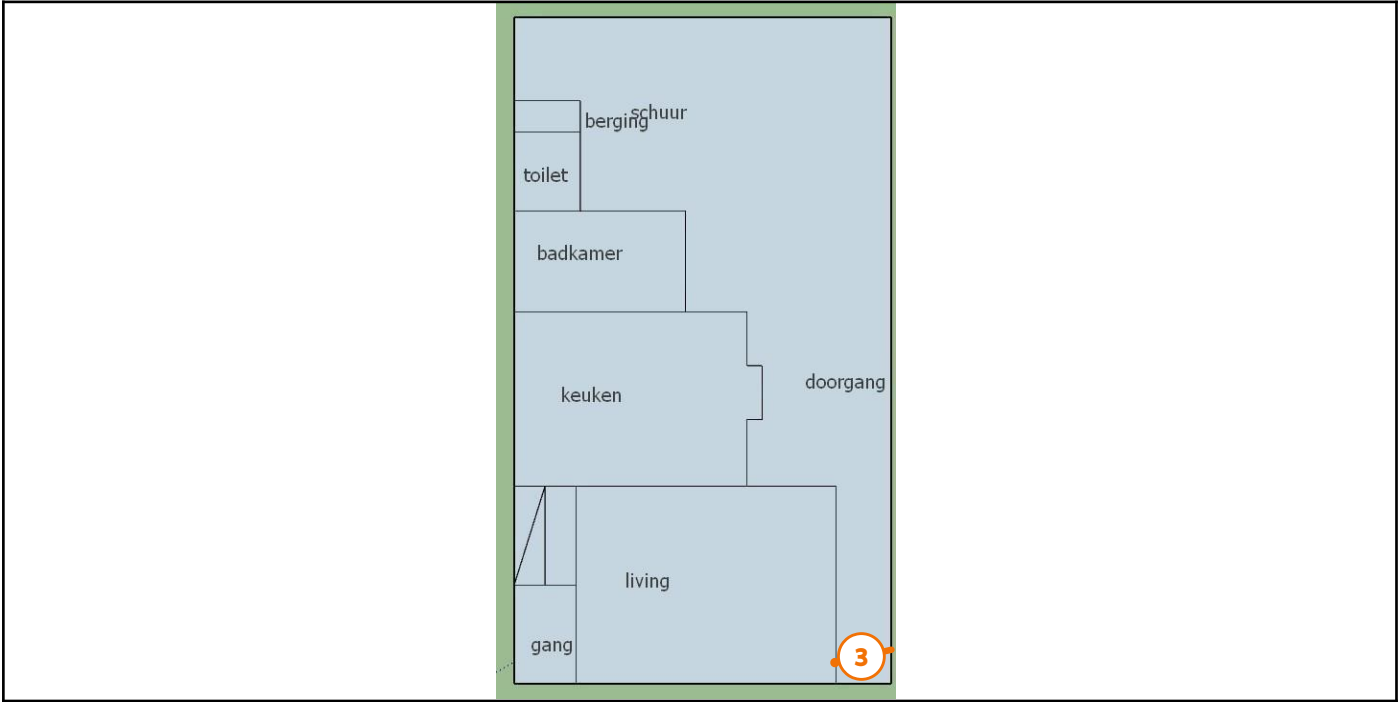
# Plan 1.4: gelijkvloers kopie kopie

| Beschrijving | Type | Actie |
|---|---|---|
| 3. Cementbuis | Asbestmateriaal | Verwijderen |

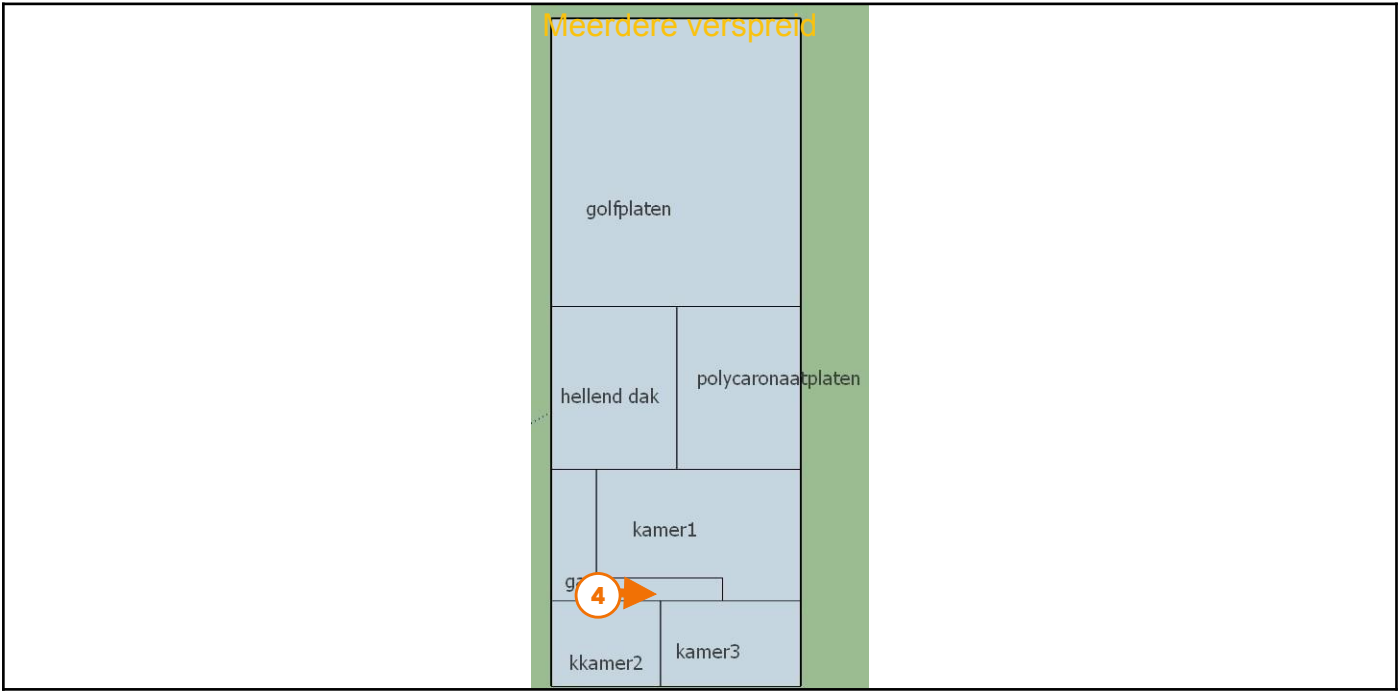
# Plan 1.5: eerste verdiep

| Beschrijving | Type | Actie |
|---|---|---|
| 4. Bakeliet schakelaars/stopcontacten/<br>schakelkast | Asbestmateriaal | <div>Verwijderen</div> |

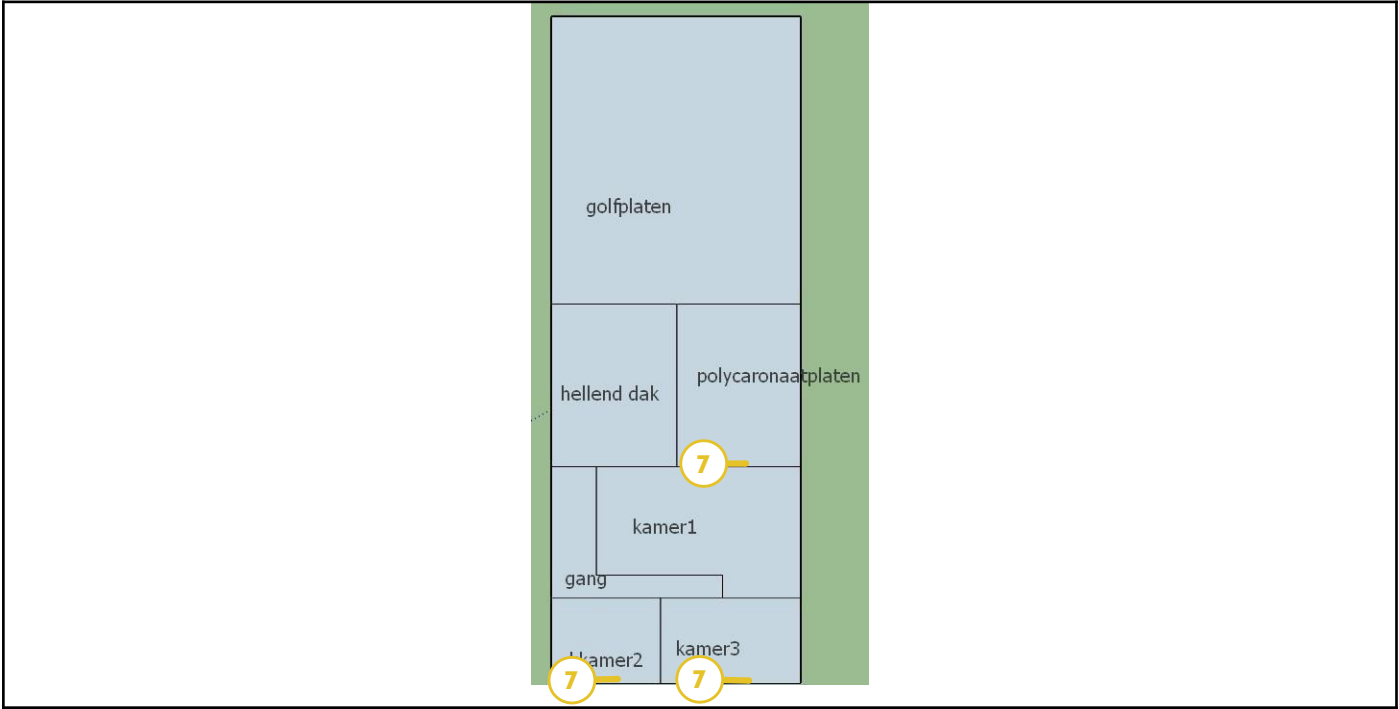
# Plan 1.14: eerste verdiep kopie kopie kopie kopie kopie

| Beschrijving | Type | Actie |
|---|---|---|
| 7. Vensterbank type massal | Asbestmateriaal | Zorgvuldig beheren |

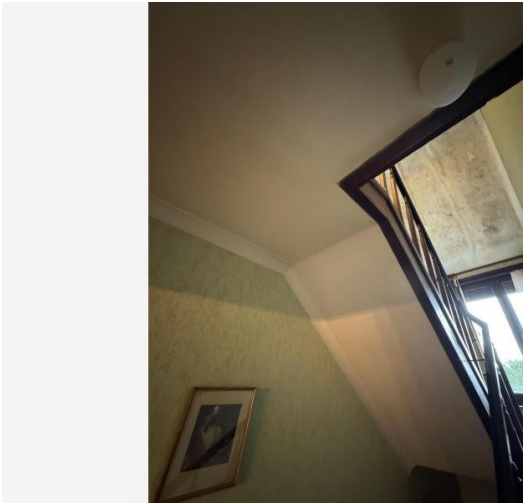
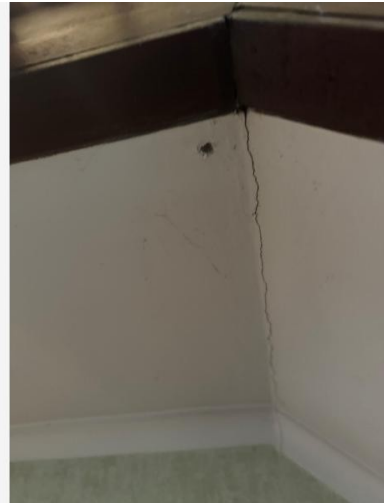
## Fiche 13: Pleisterwerk plafonds

Geen asbest

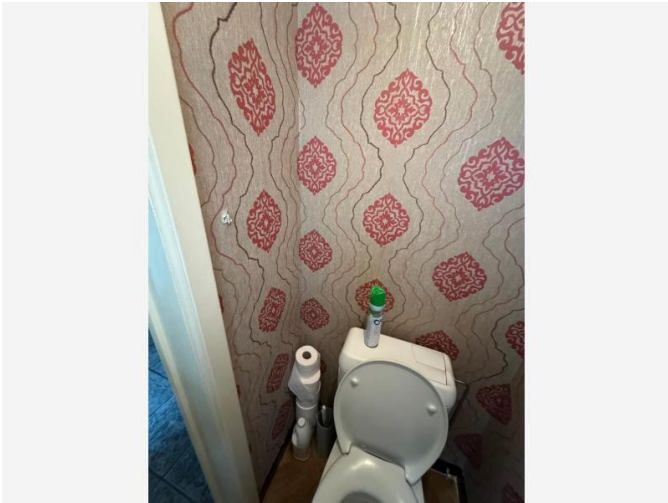
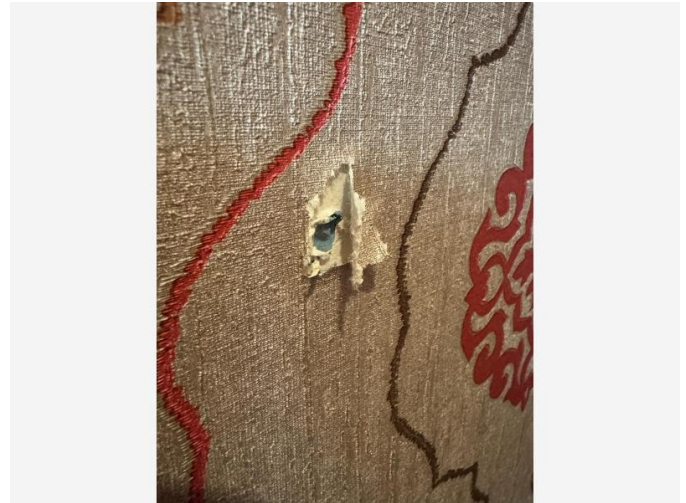
## Fiche 14: Zijwanden

Geen asbest

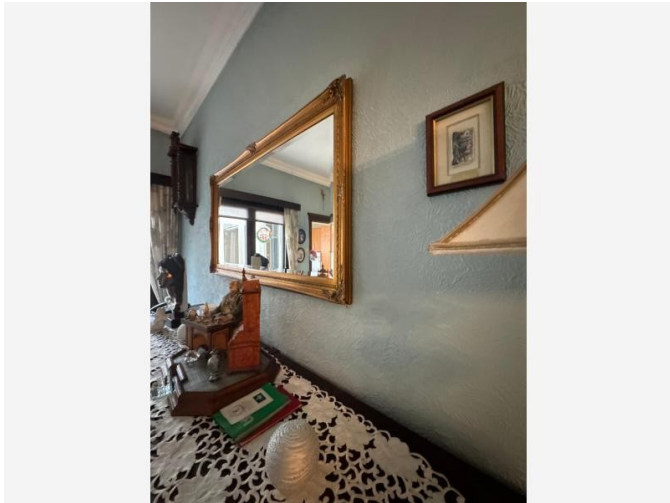
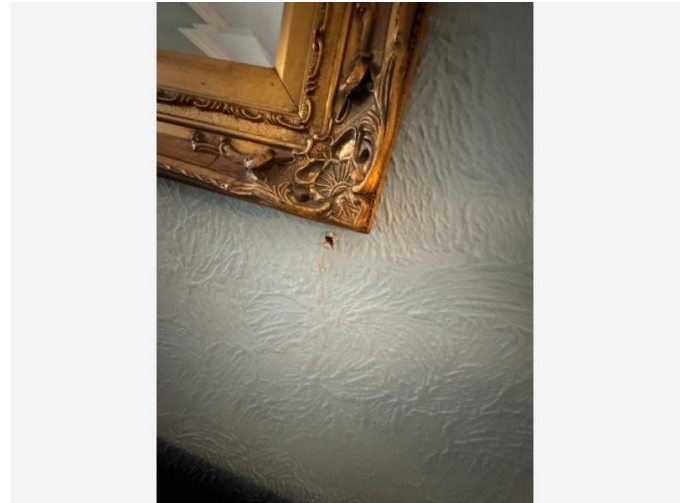
## Fiche 15: Pleisterwerk wanden

Geen asbest
