# Asbestinventarisatattest

Broekstraat 2, 9220 Hamme

Attestnummer : 20260617-000135.000

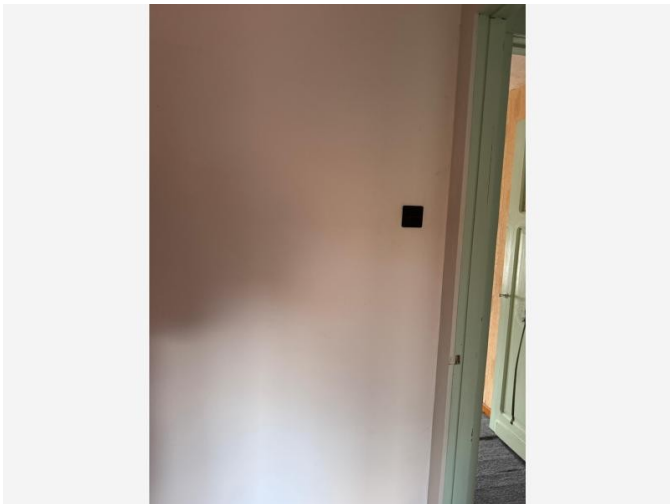
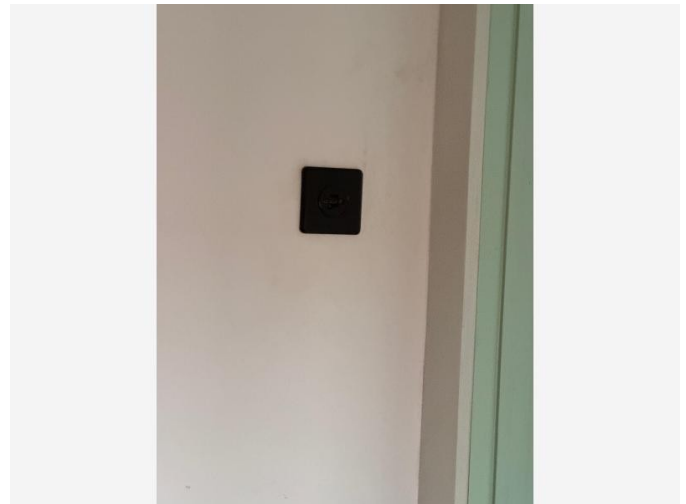
| Opmerking | De hoeveelheid is een zo nauwkeurig mogelijke opmeting. Hieraan kunnen evenwel geen rechten worden ontleend. |
