# Asbestinventarisatetest

Achterthof 98/21, 9220 Hamme

Attestnummer : **20260218-000107.000**

Uitgegeven op : **18.02.2026**

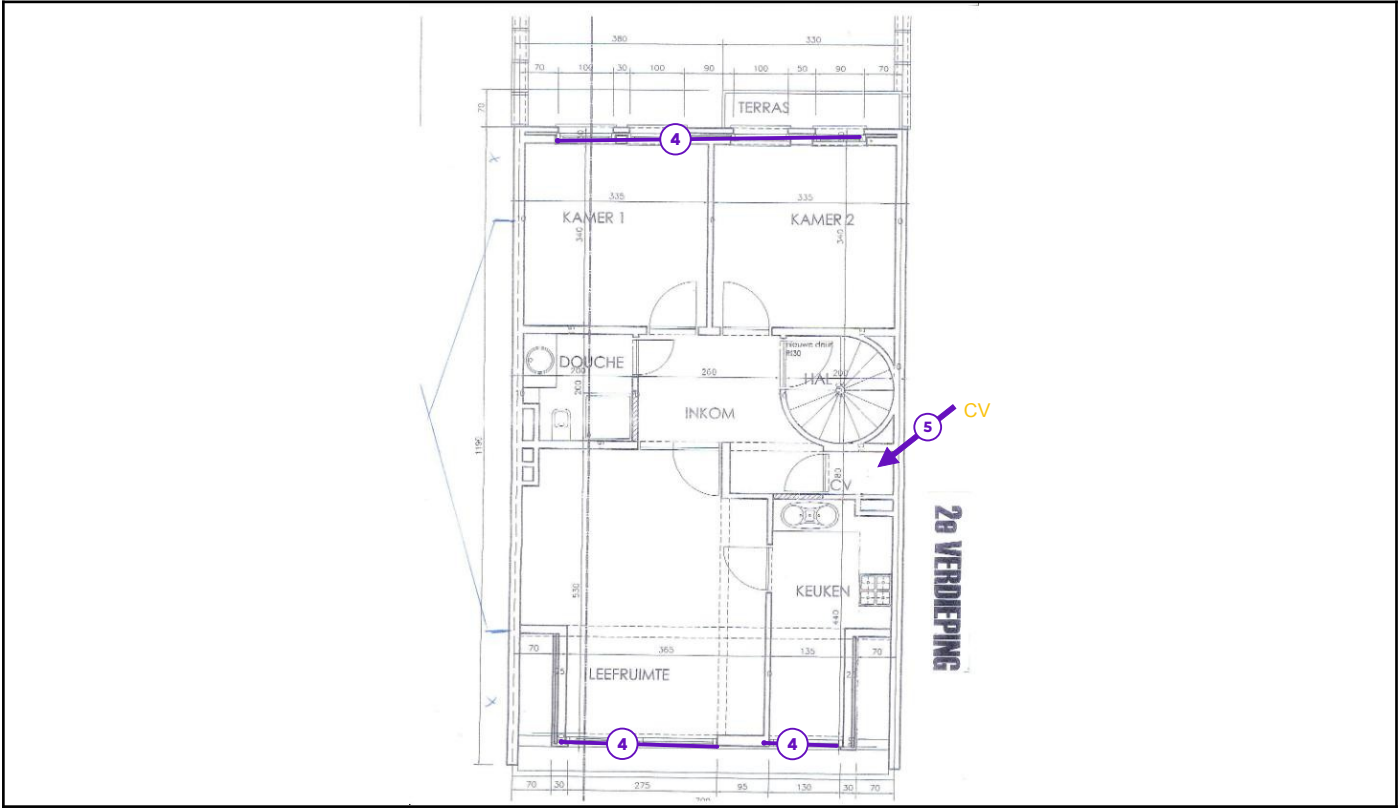
# Plan 1.1: \_2e raamafdichtingen - CV

| Beschrijving | Type | Actie |
|---|---|---|
| 5. - Materialen aan de stookketel (dichtingen, isolerend materiaal, ) | Overige ruimte of materiaal | - |

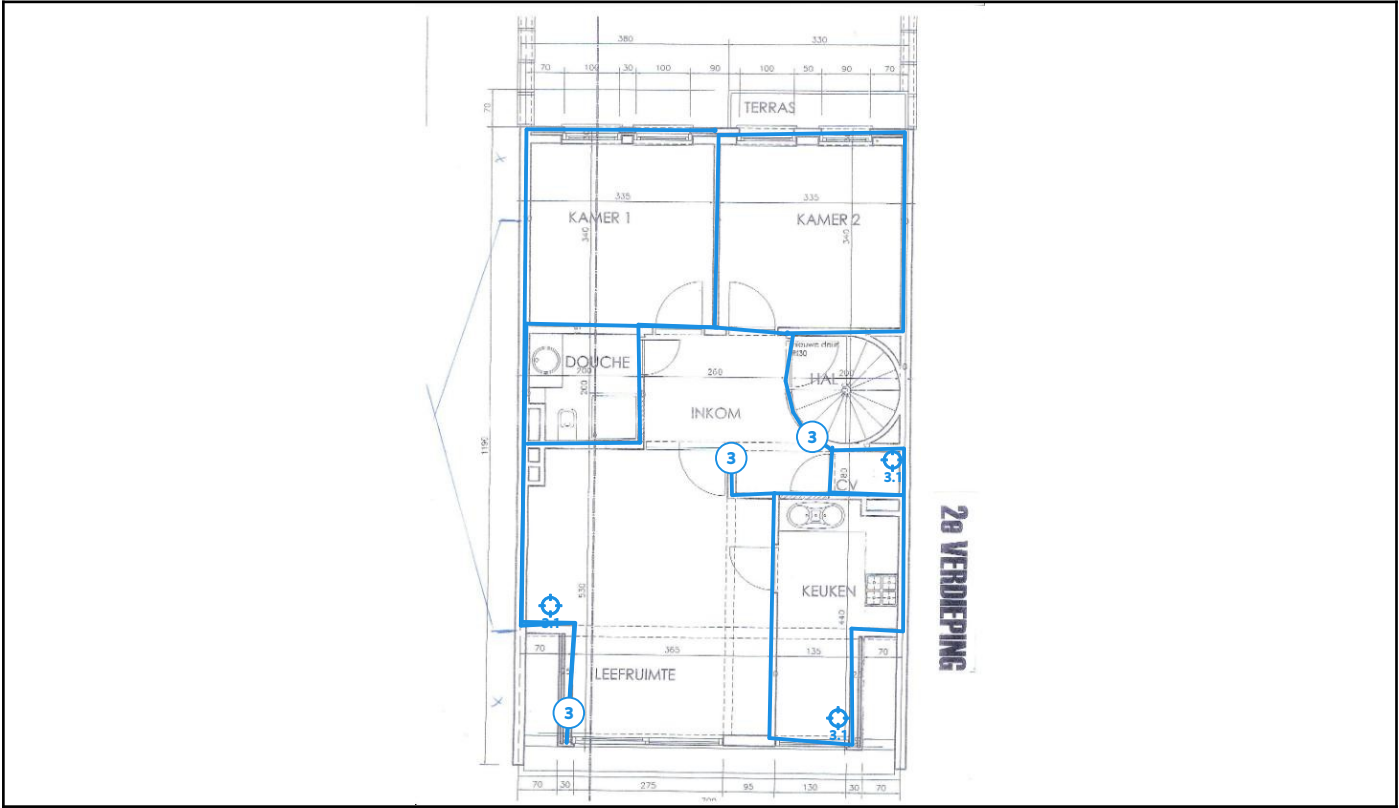
# Plan 1.2: \_2e muurpleister

| Beschrijving | Type | Actie |
|---|---|---|
| 3.1 Code: MM01 | Mengmonster | - |

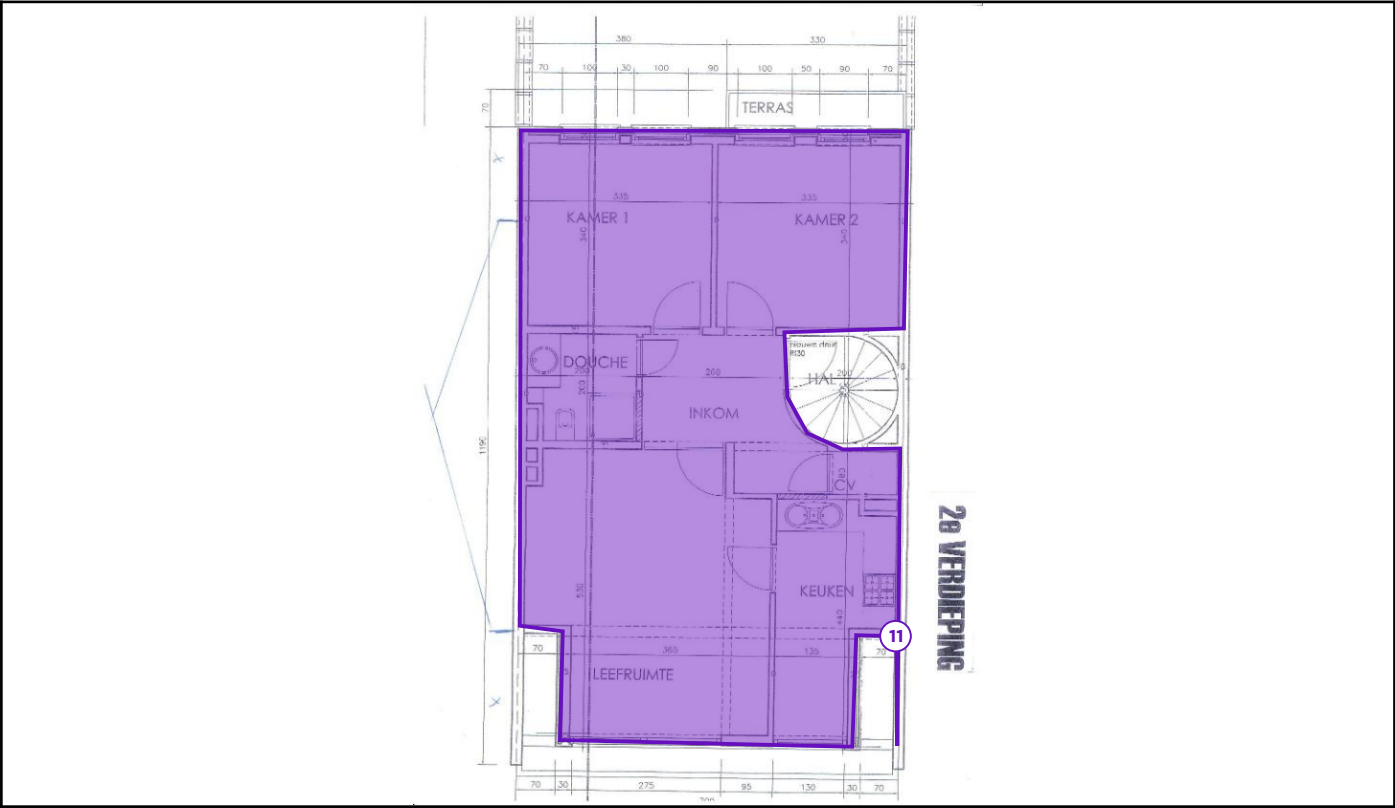
# Plan 1.3: \_2e plafonds uit gipskartonplaat

| Beschrijving | Type | Actie |
|---|---|---|
| 11. - Plafonds uit niet asbestverdacht materiaal | Overige ruimte of materiaal | - |

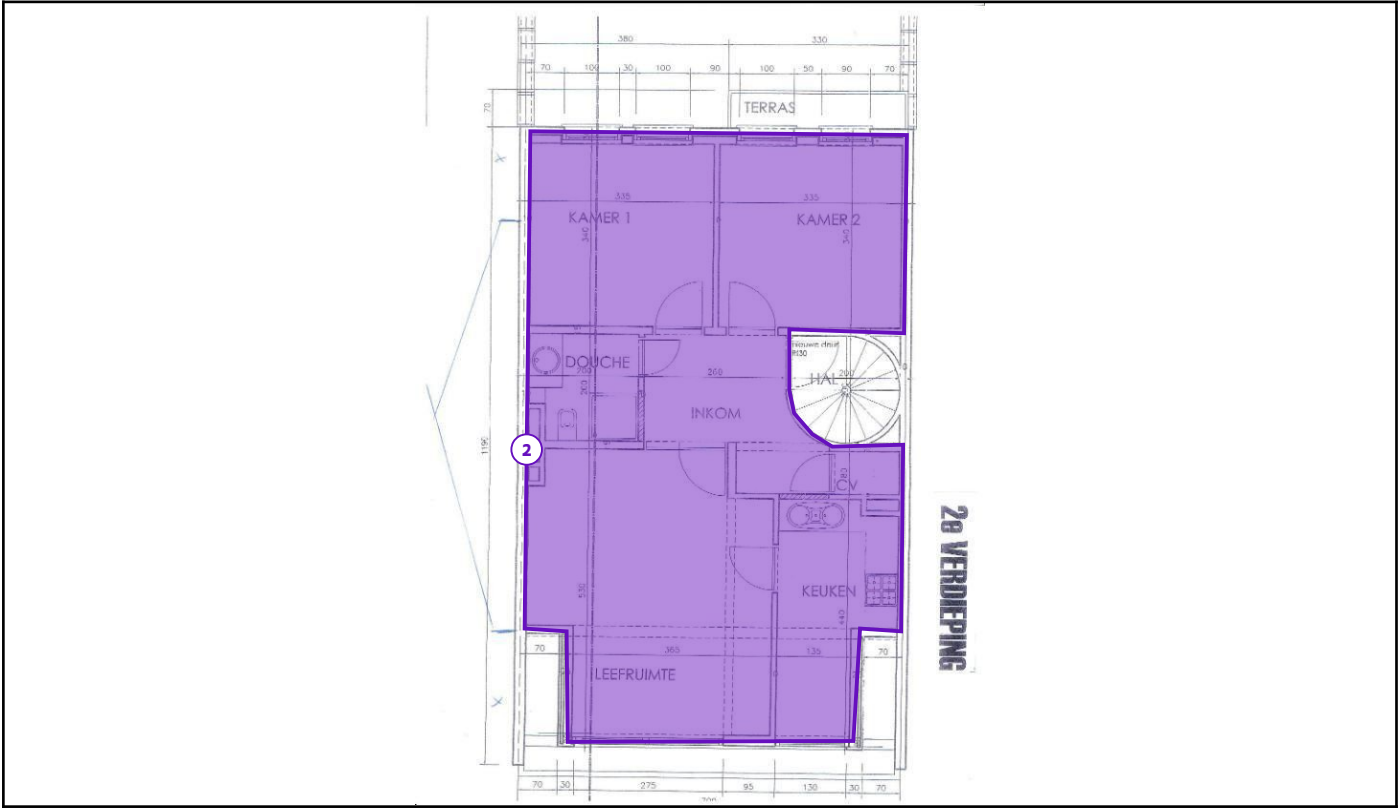
# Plan 1.4: \_2e Tegelvloer

| Beschrijving | Type | Actie |
|---|---|---|
| 2. - Vloeren | Advies | - |
