# Asbestinventarisatetest

Achterthof 98/1, 9220 Hamme

Attestnummer : **20260218-000081.001**

Uitgegeven op : **18.02.2026**

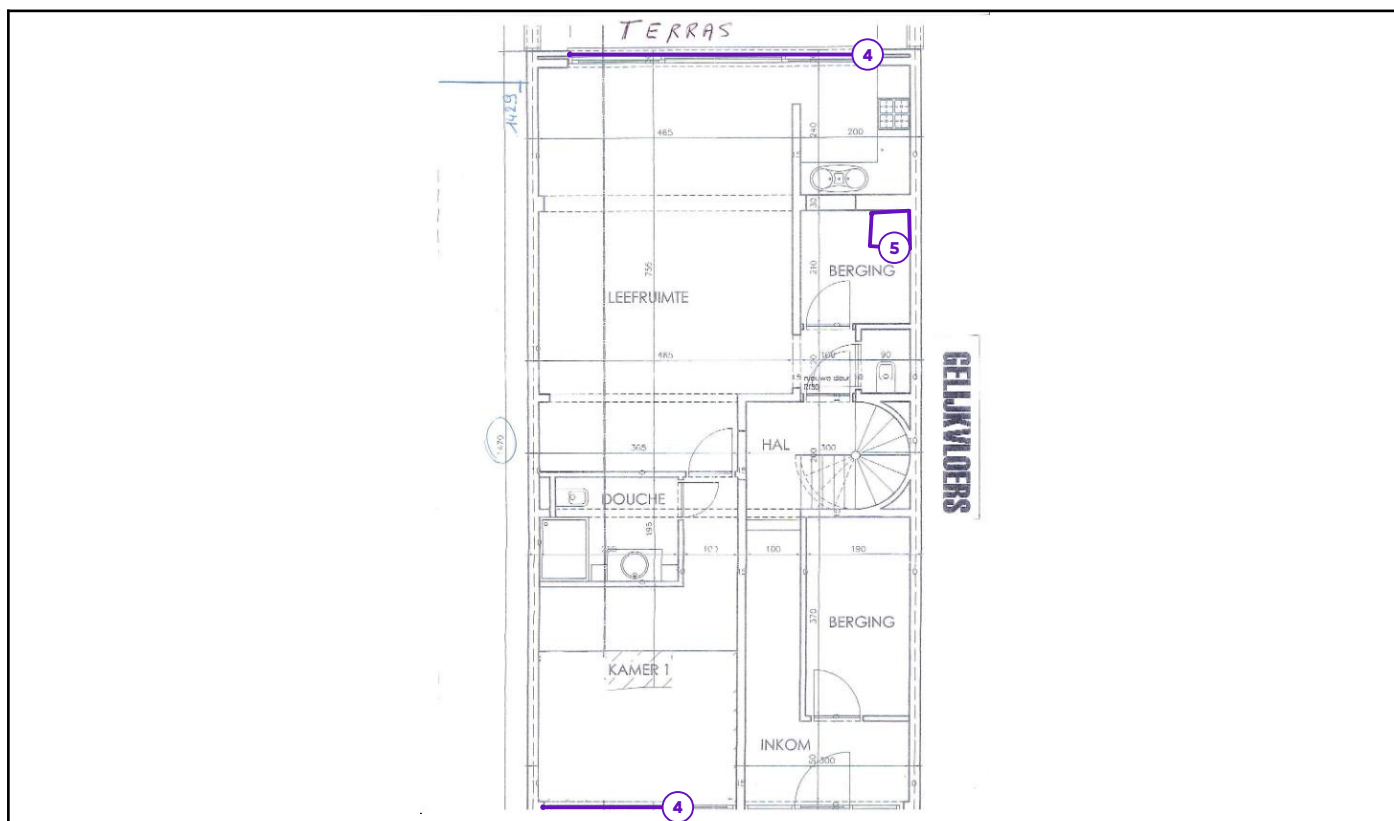
## Plan 1.1: \_GV - raamdichtingen - CV ketel

| Beschrijving | Type | Actie |
|---|---|---|
| 5. - Materialen aan de stookketel (dichtingen, isolerend materiaal, ) | Overige ruimte of materiaal | - |

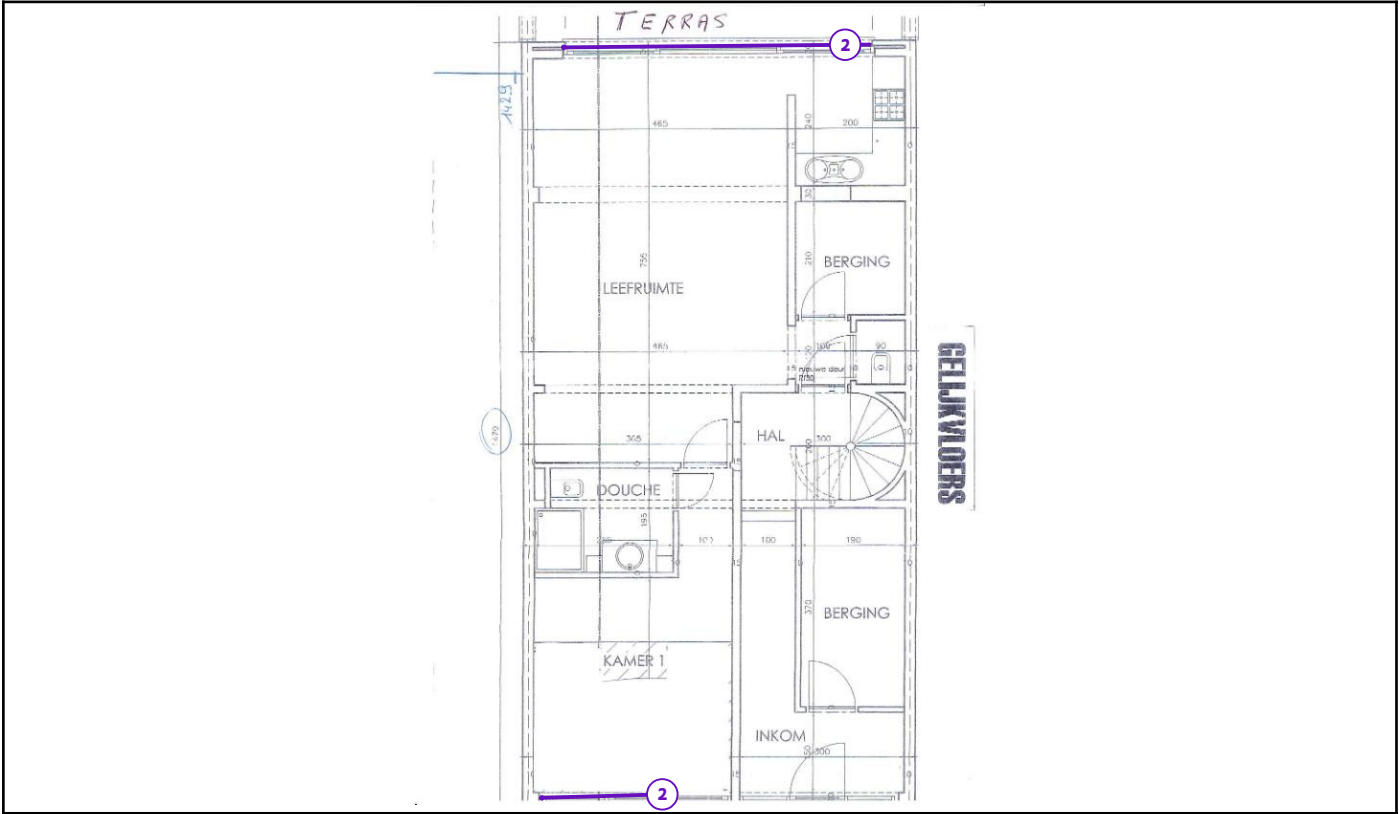
## Plan 1.2: \_GV dorpels etc...

| Beschrijving | Type | Actie |
|---|---|---|
| 2. - Dorpels en vensterbanken (niet verdacht) | Advies | - |

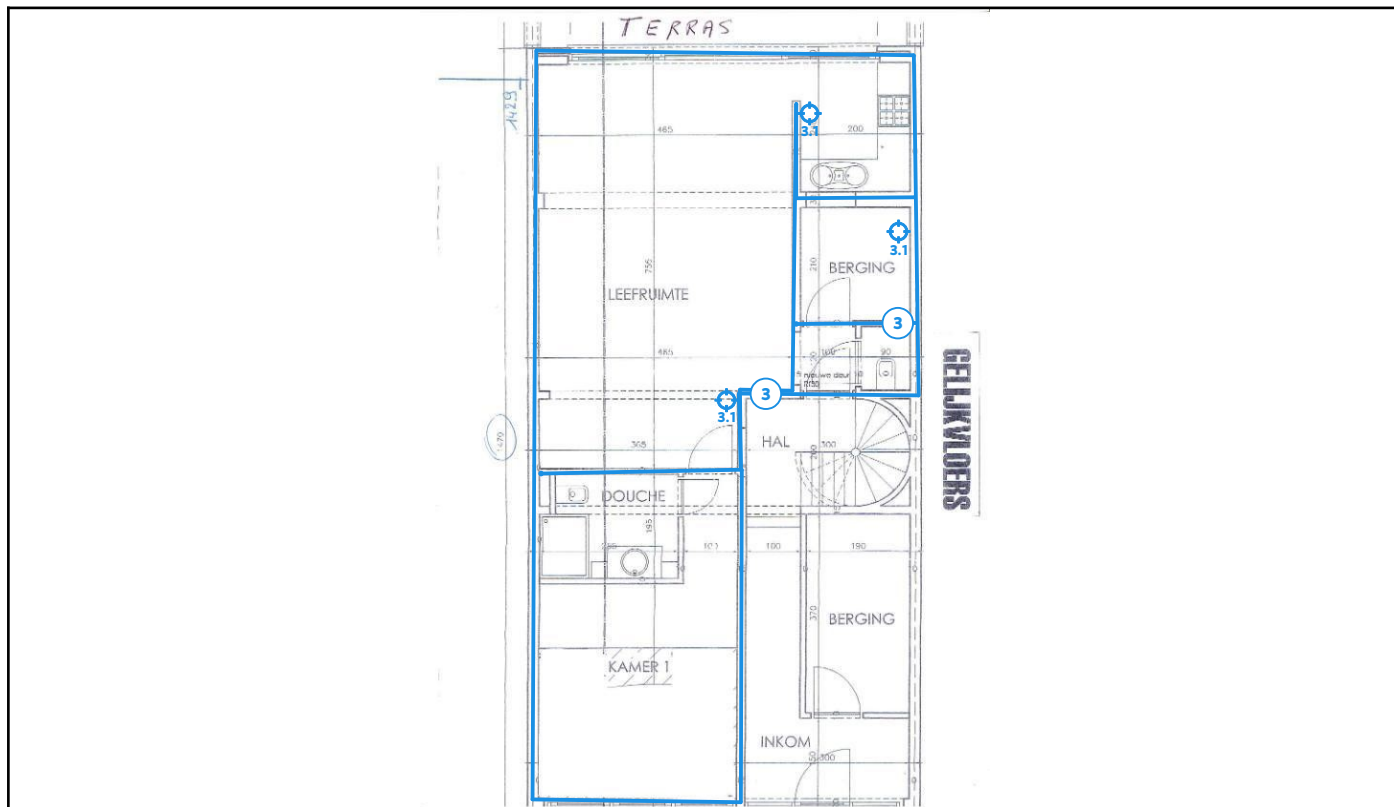
## Plan 1.3: \_GV muurpleister

| Beschrijving | Type | Actie |
|---|---|---|
| 3.1 Code: MM01 | Mengmonster | - |

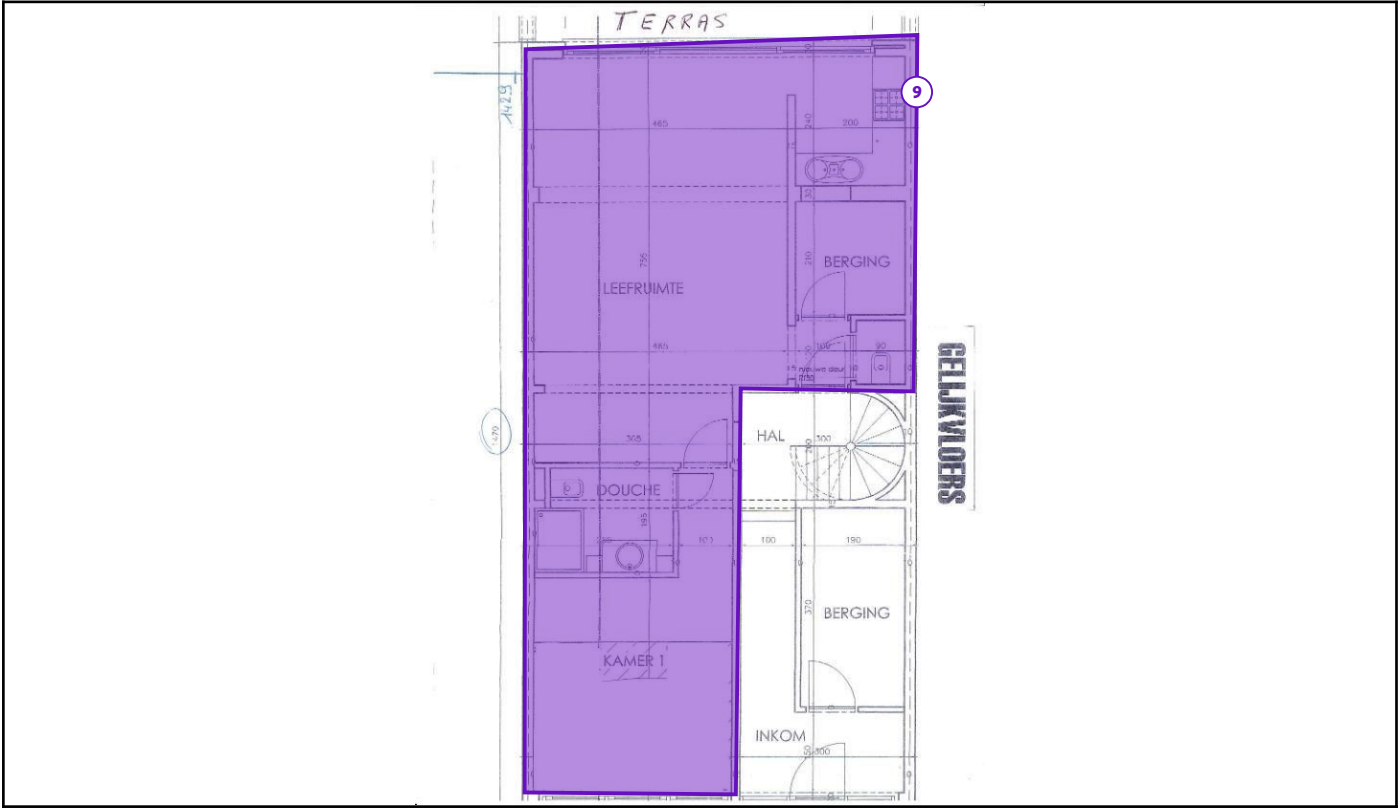
# Plan 1.4: \_GV plafonds uit gipskartonplaat

| Beschrijving | Type | Actie |
|---|---|---|
| 9. - Plafonds uit niet asbestverdacht materiaal | Overige ruimte of materiaal | - |
