# Asbestinventarisatattest

Hospitaalstraat 66, 9220 Hamme

Attestnummer : 20260706-000107.000

**Asbestveilig** (maar niet asbestvrij)

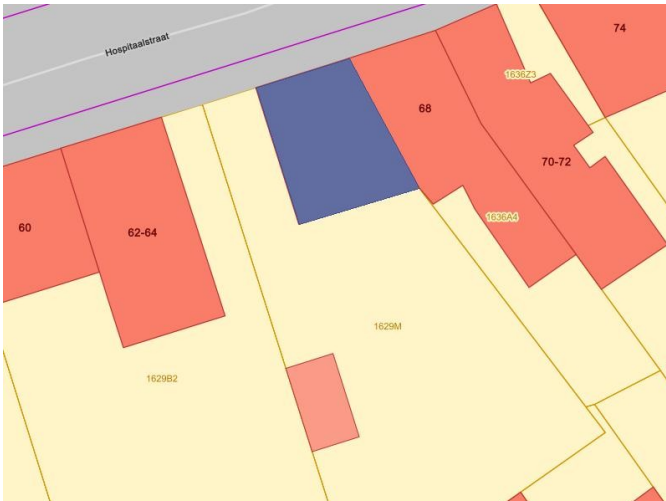
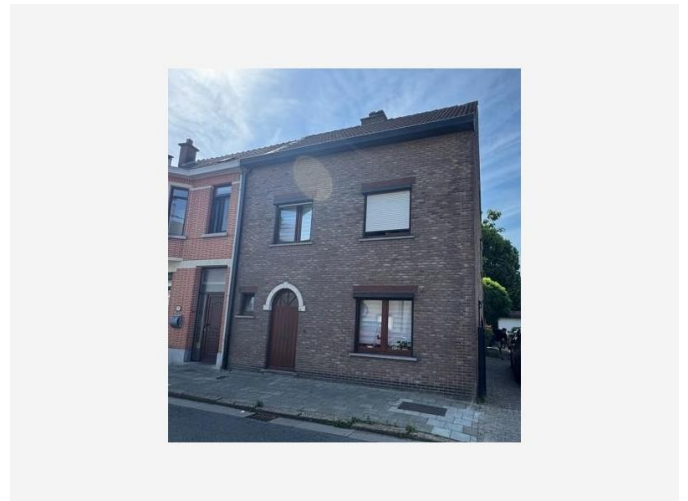
# Zone 1: Hoofdgebouw

- 0 Asbestmaterialen
- 1 **Beperking**
- 0 Uitsluitingen
- 0 Roerende goederen
- 0 Puin, steenslag, (water)bodem
- 1 **Advies**
- 2 **Geen asbest**

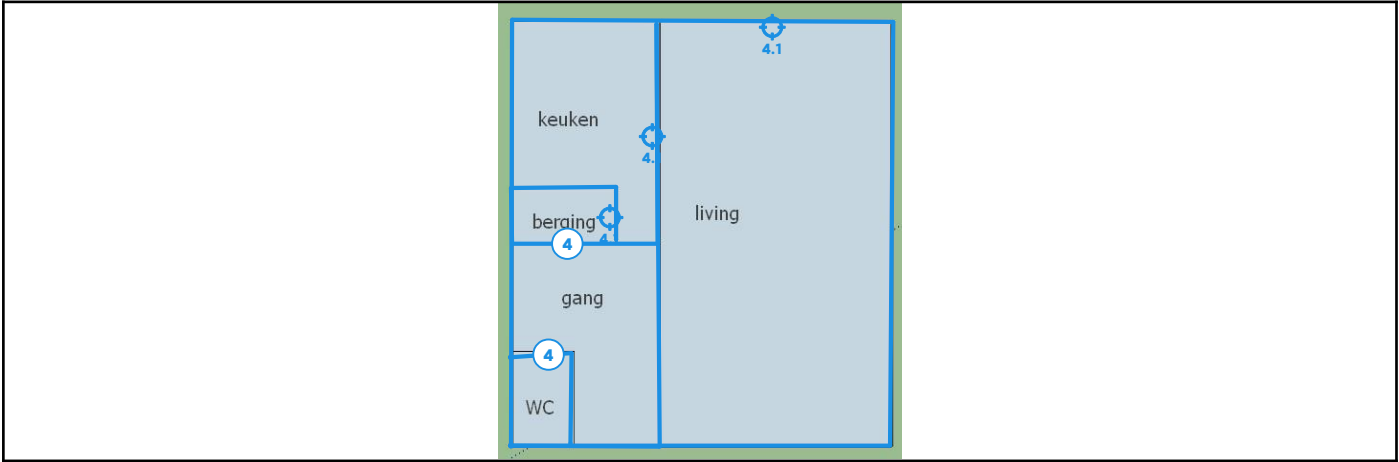
# Plan 1.1: gelijkvloers

| Beschrijving | Type | Actie |
|---|---|---|
| 4.1 Code: MM1 | Mengmonster | - |

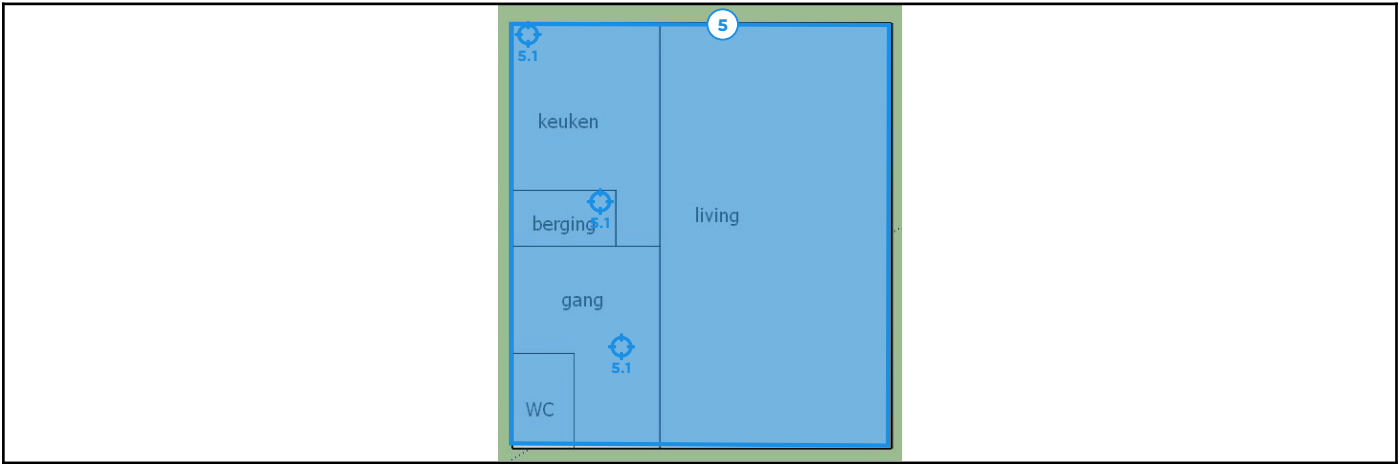
# Plan 1.2: gelijkvloers kopie

| Beschrijving | Type | Actie |
|---|---|---|
| 5.1 Code: MM2 | Mengmonster | - |

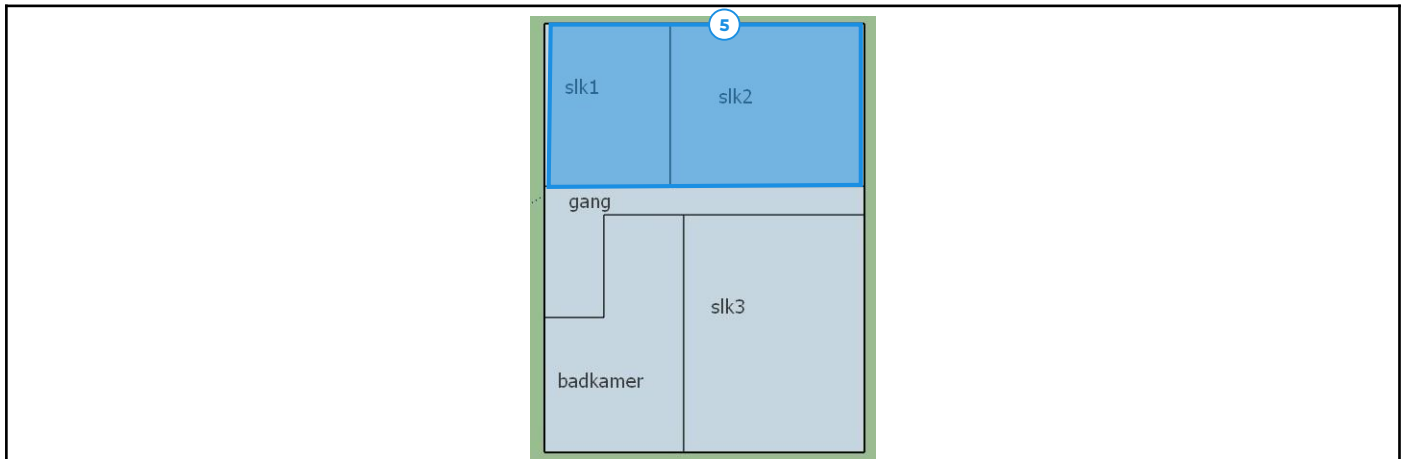
## Plan 1.4: eerste verdiep

| Beschrijving | Type | Actie |
|---|---|---|
| 5. Pleisterwerk plafonds | Geen asbest | - |

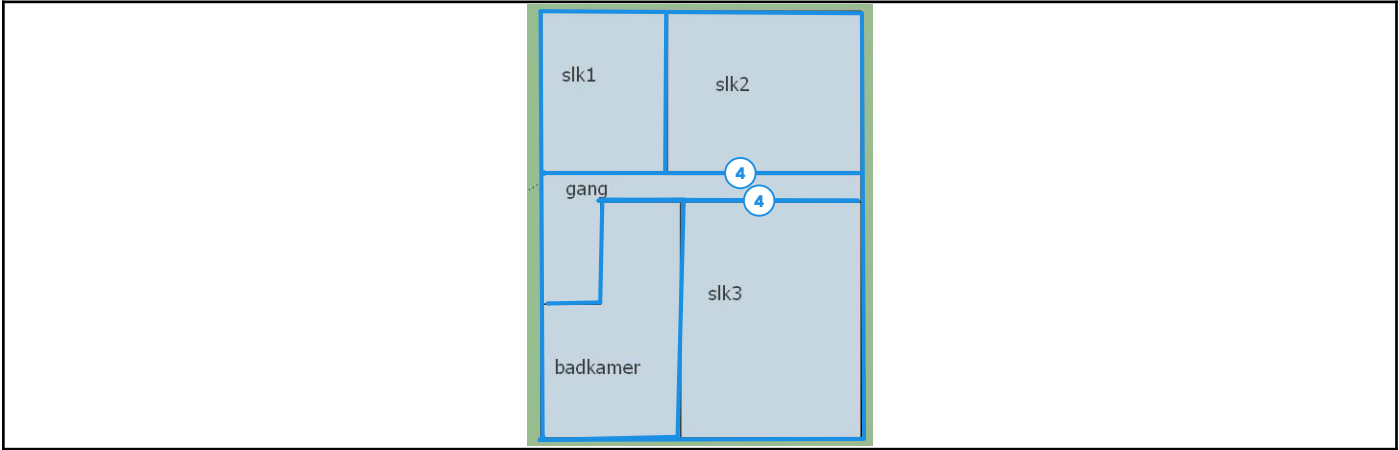
# Plan 1.5: eerste verdiep kopie

| Beschrijving | Type | Actie |
|---|---|---|
| 4. Pleisterwerk wanden | Geen asbest | - |

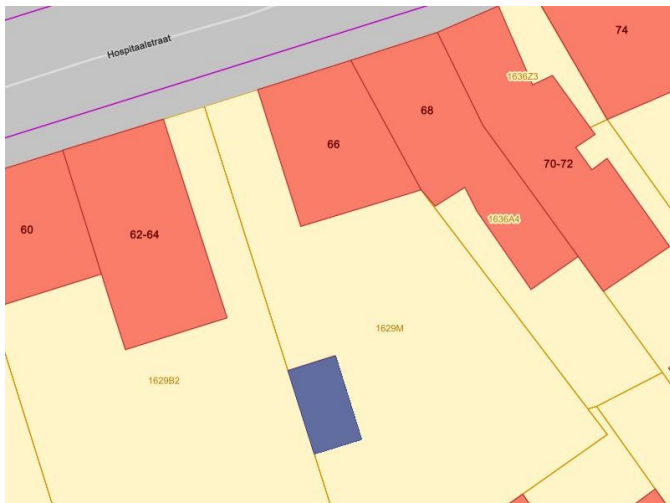
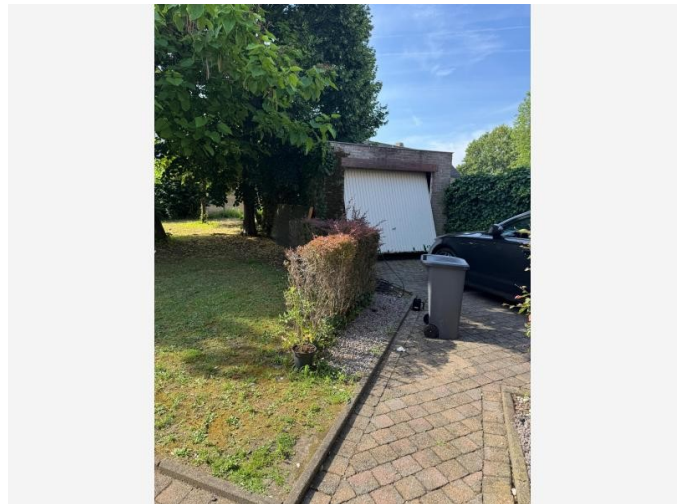
## Zone 2: Bijgebouw

- 1 Asbestmateriaal**
- 0 Beperkingen
- 0 Uitsluitingen
- 0 Roerende goederen
- 0 Puin, steenslag, (water)bodem
- 0 Adviezen
- 0 Geen asbest
