# Asbestinventarisatattest

Geemstraat 18, 9220 Hamme

Attestnummer : 20260811-000342.000

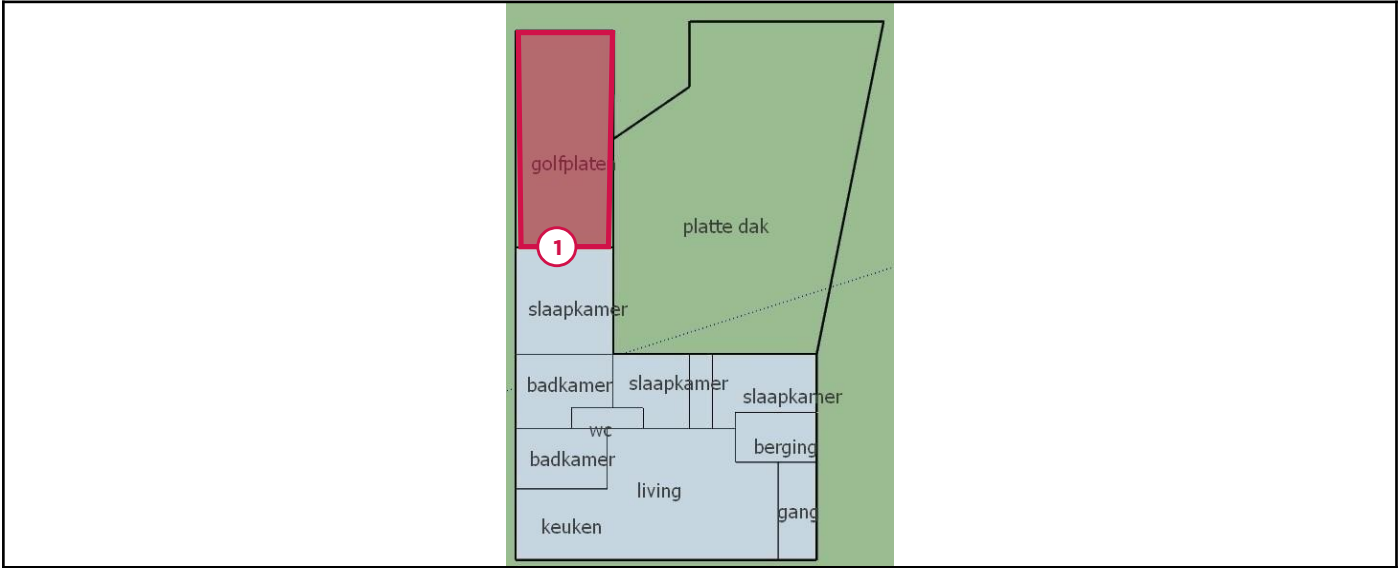
# Plan 1.8: eerste verdieping kopie

| Beschrijving | Type | Actie |
|---|---|---|
| 1. Dak bestaande uit golfplaten | Asbestmateriaal | Dringend verwijderen |

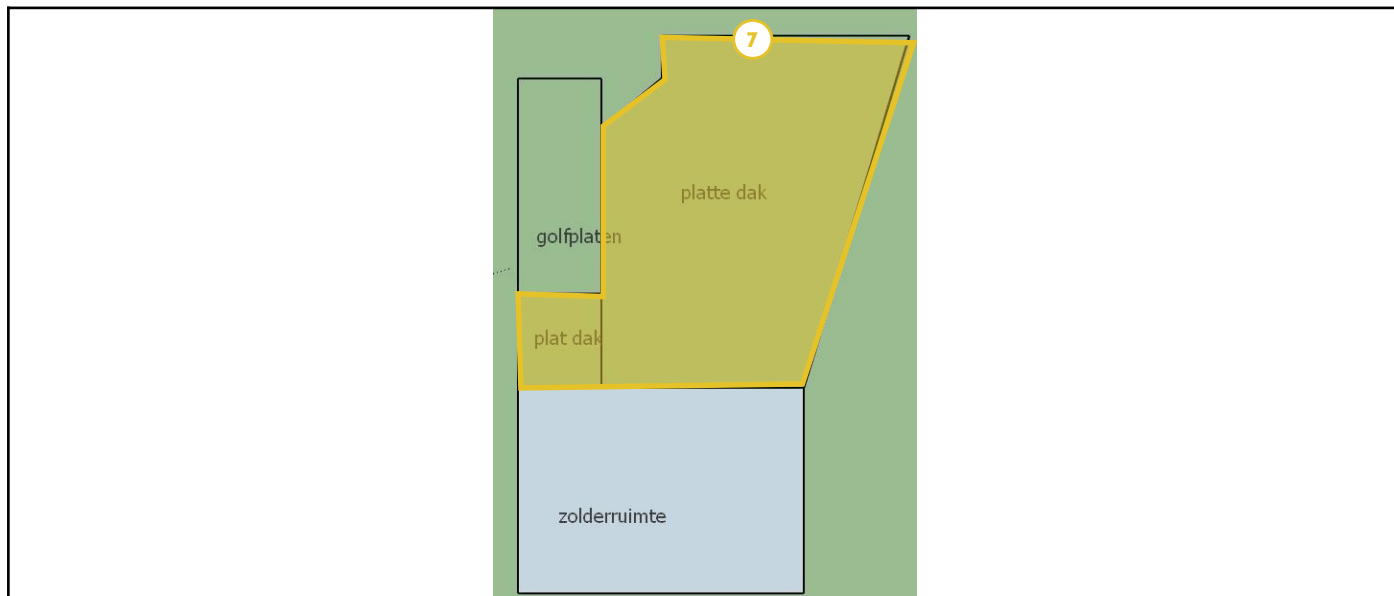
## Plan 1.10: zolderruimte

| Beschrijving | Type | Actie |
|---|---|---|
| 7. Roofing | Asbestmateriaal | Zorgvuldig beheren |
