# Asbestinventarisatetest

Dokter Armand Rubbensstraat 22, 9240 Zele

Attestnummer : 20251027-000268.000

**Niet-asbestveilig**

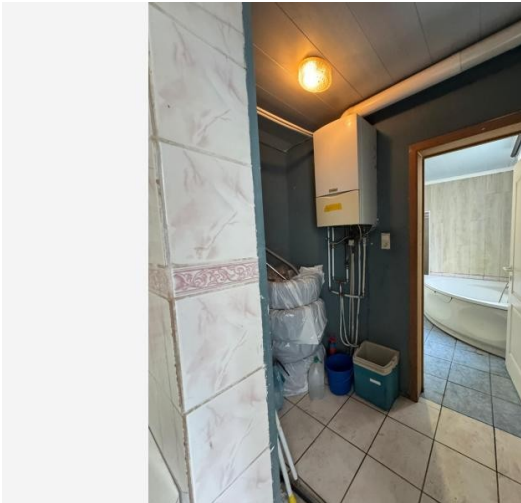
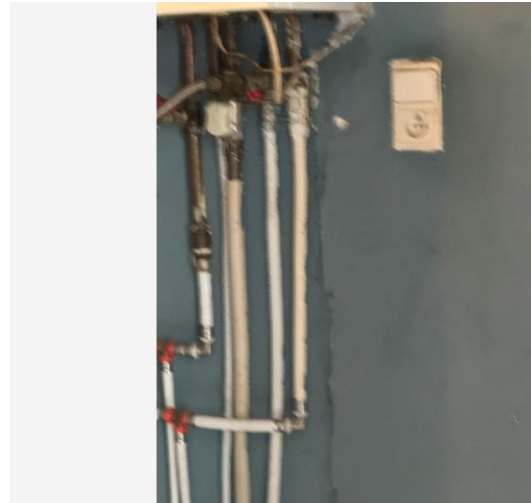
| Opmerking | <p>Deze oppervlakte is een berekende schatting, Er worden geen rechten verleend aan deze oppervlakten. De dikte is een schatting die voorkomt uit de monsterplaatsen en is daarom niet altijd representatief.</p> <p>staalname in</p> <p>Natteruimte : NVT</p> <p>droge ruimte slaapkamer</p> <p>trappenhal : staal genomen</p> <p>stookplaats : Niet van toepassing</p> |
