# Asbestinventarisatetest

Theet 62, 9220 Hamme

Attestnummer : 20260430-000257.000

Uitgegeven op : 30.04.2026

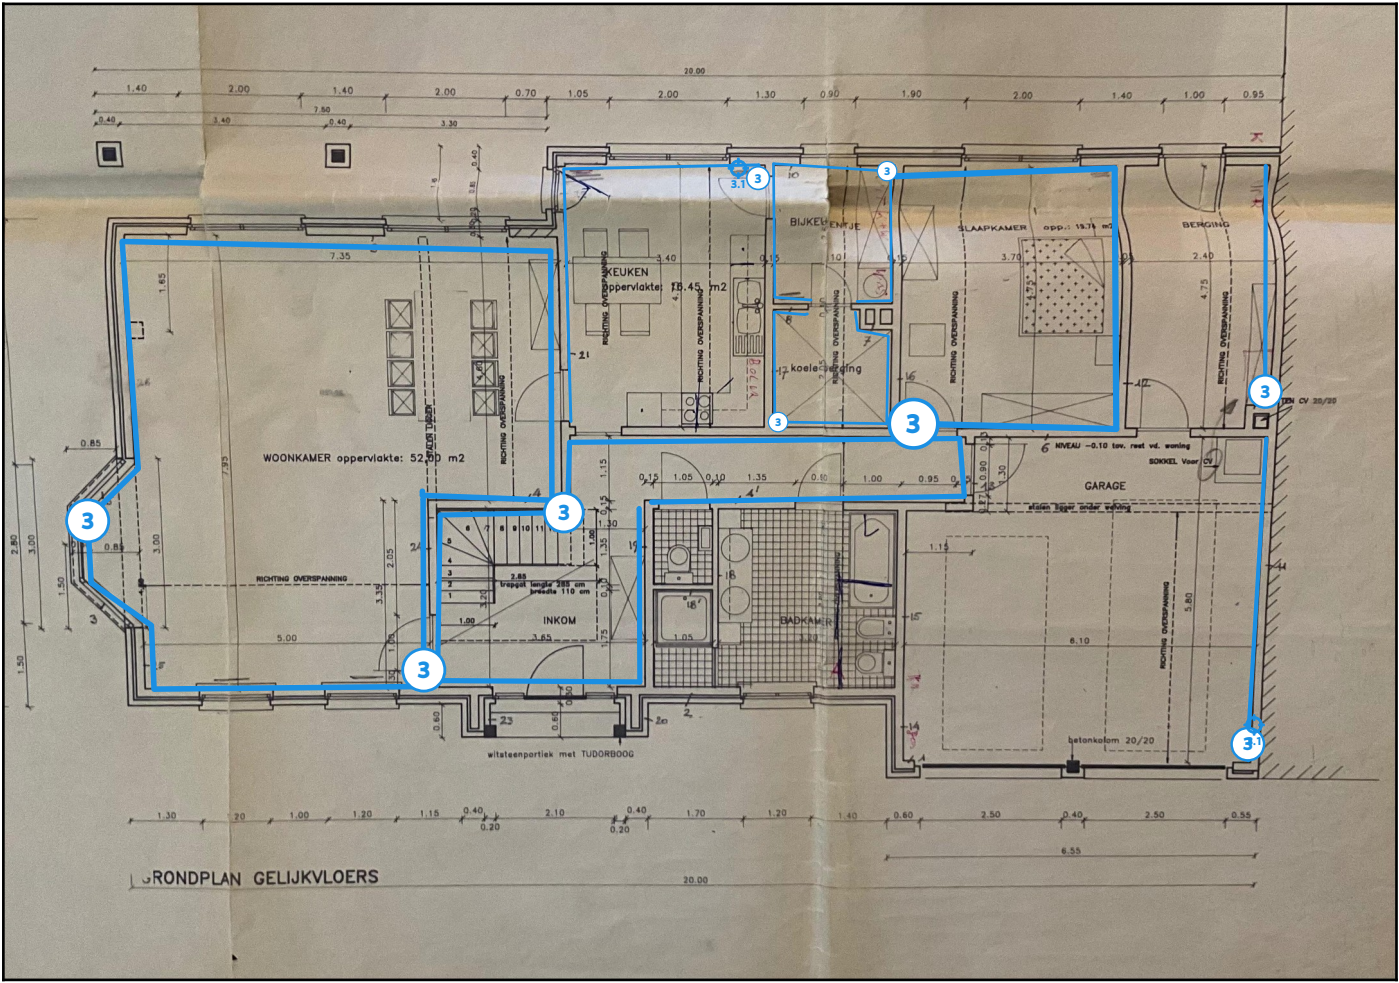
# Plan 1.1: Pleisterwerk muren glv

| Beschrijving | Type | Actie |
|---|---|---|
| 3.1 Code: MM01 pleister muren | Mengmonster | - |

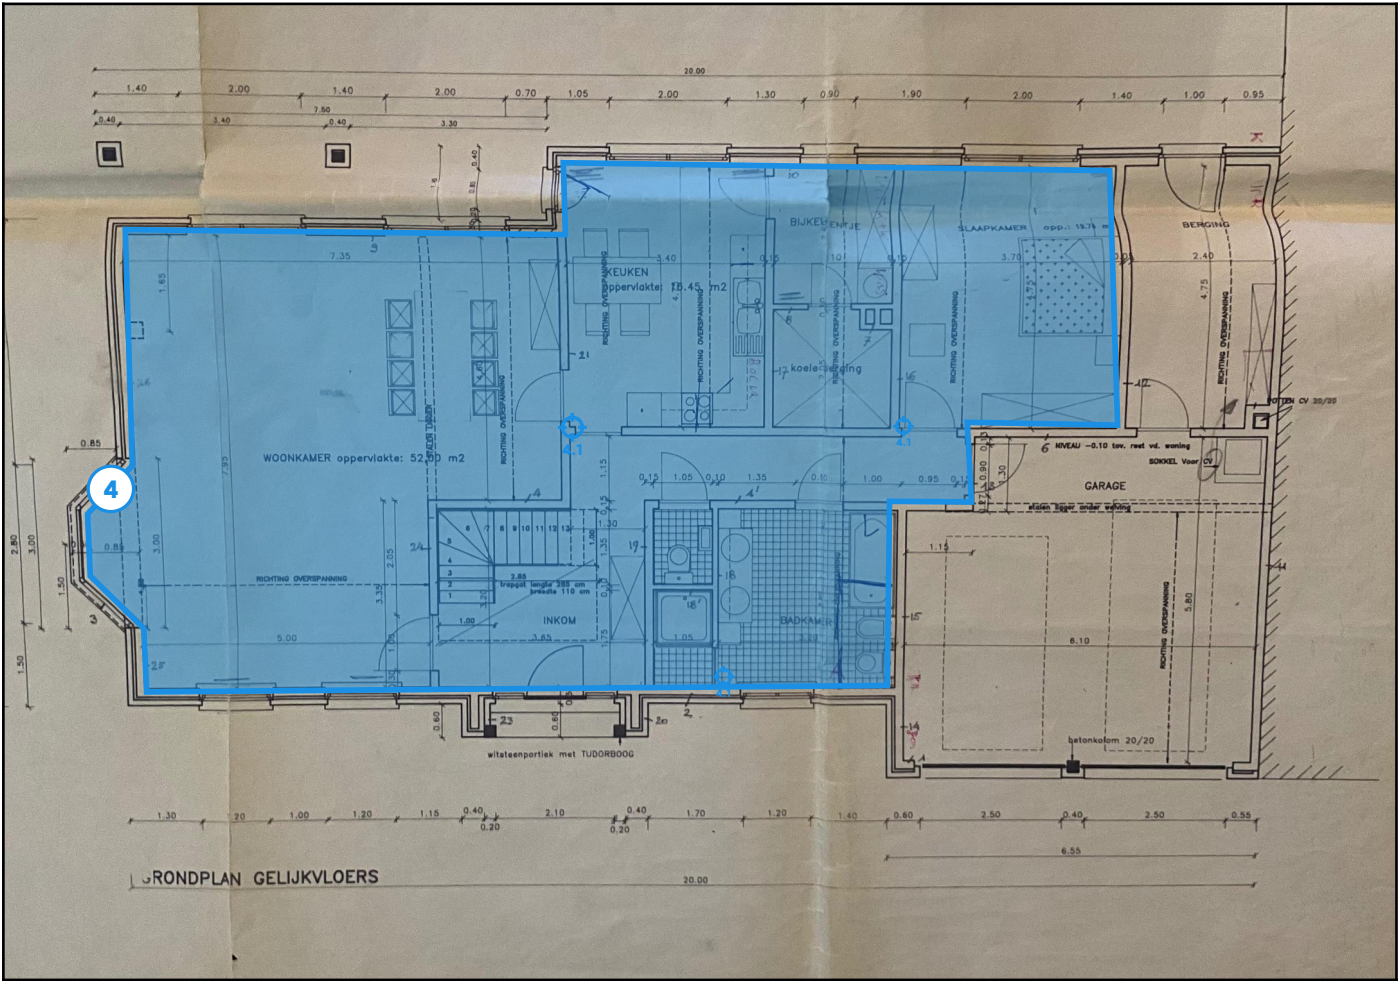
# Plan 1.2: Pleisterwerk plafonds glv

| Beschrijving | Type | Actie |
|---|---|---|
| 4.1 Code: MM02 pleisterwerk plafonds | Mengmonster | - |
