Asbestinventarisatetest

Mechelsestraat 161/0401, 3000 Leuven

Attestnummer : 20260618-000166.000

Uitgegeven op : 18.06.2026

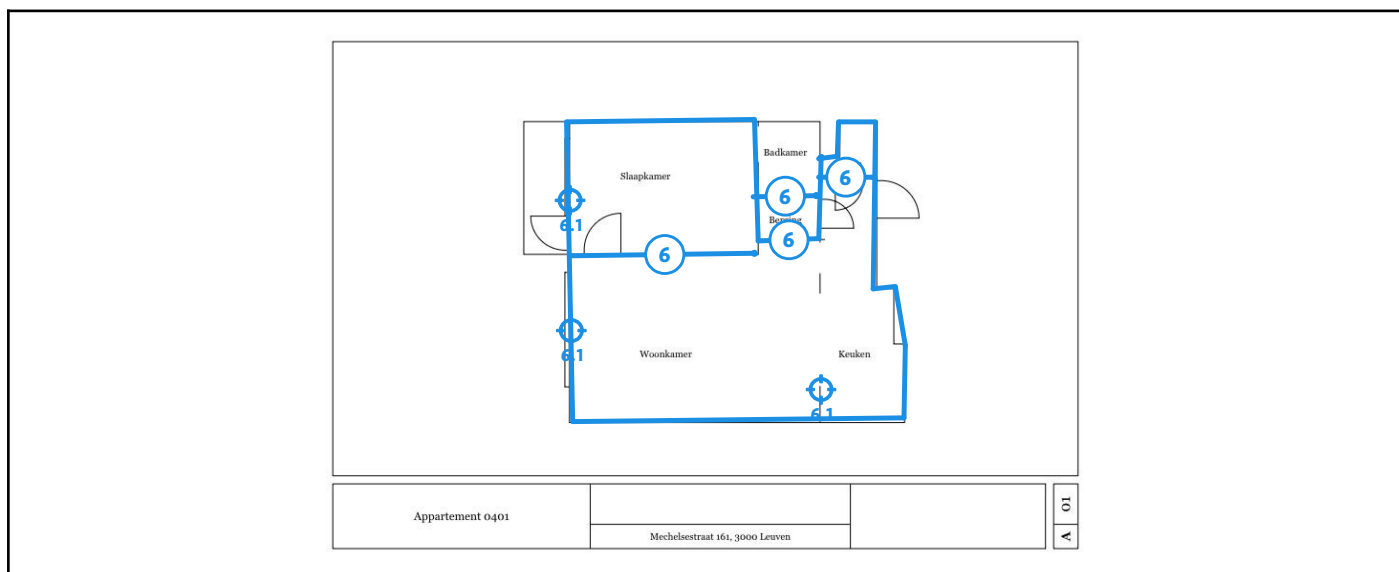
Plan 1.1: Mechelse161

Beschrijving	Type	Actie
6. Muurpleister	Geen asbest	-
6.1 Code: MM01: Muurpleister	Mengmonster	-

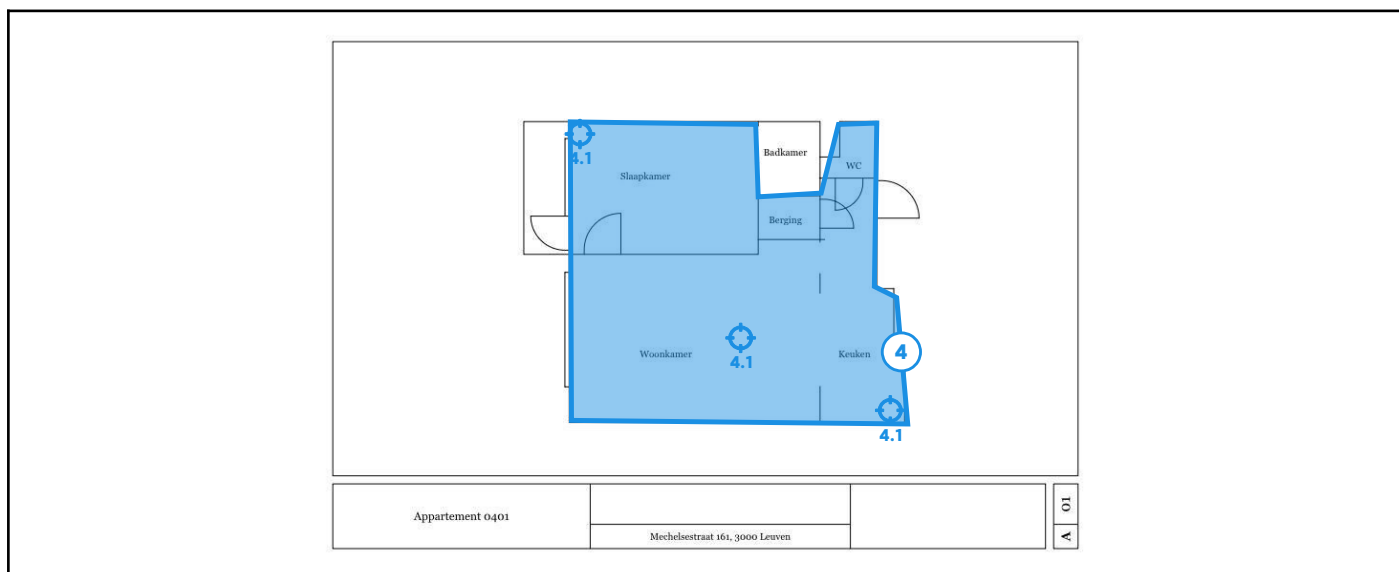
Plan 1.2: Mechelse161

Beschrijving	Type	Actie
4. Plafondpleister	Geen asbest	-
4.1 Code: MM02: Plafondpleister	Mengmonster	-
