Asbestinventarisatetest

Tervuursevest 21/0105, 3001 Leuven

Attestnummer : 20260215-000018.000

Uitgegeven op : 15.02.2026

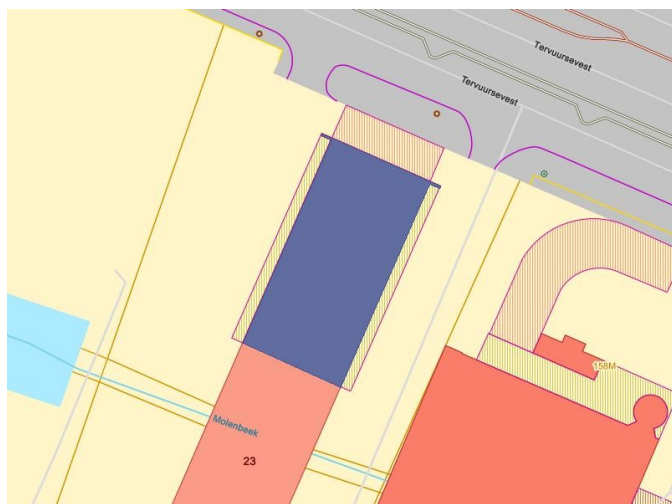
Zone 1: Hoofdgebouw

Tijdens de inspectie vastgesteld:

- 0 Asbestmaterialen
- 0 Beperkingen
- 0 Uitsluitingen
- 0 Roerende goederen
- 0 Puin, steenslag, (water)bodem
- 1 Advies
- 4 Geen asbest
