Asbestinventarisatetest

Tervuursevest 21/0704, 3001 Leuven

Attestnummer : 20260519-000198.000

Uitgegeven op : 19.05.2026

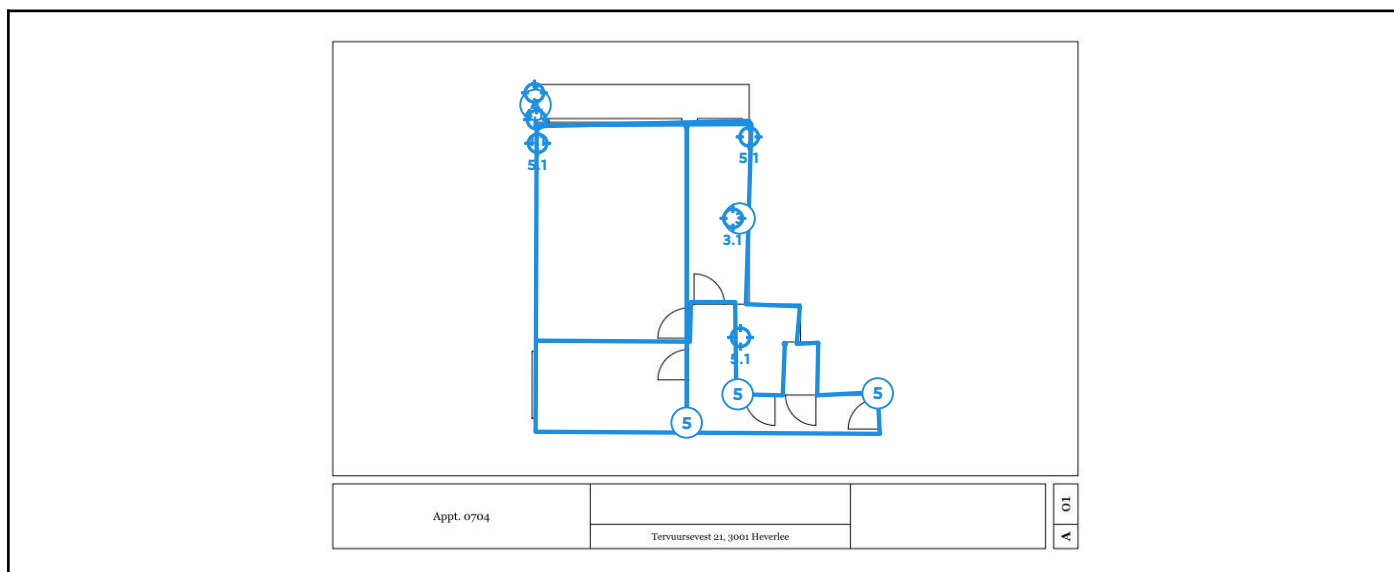
Plan 1.1: Appt. 0704

Beschrijving	Type	Actie
3. Coating spoelbak	Geen asbest	-
3.1 Code: PM01: Coating spoelbak	Puntmonster	-
4. Cementering terras	Geen asbest	-
4.1 Code: MM03: Cementering	Mengmonster	-
5. Muurpleister	Geen asbest	-
5.1 Code: MM01: Muurpleister	Mengmonster	-

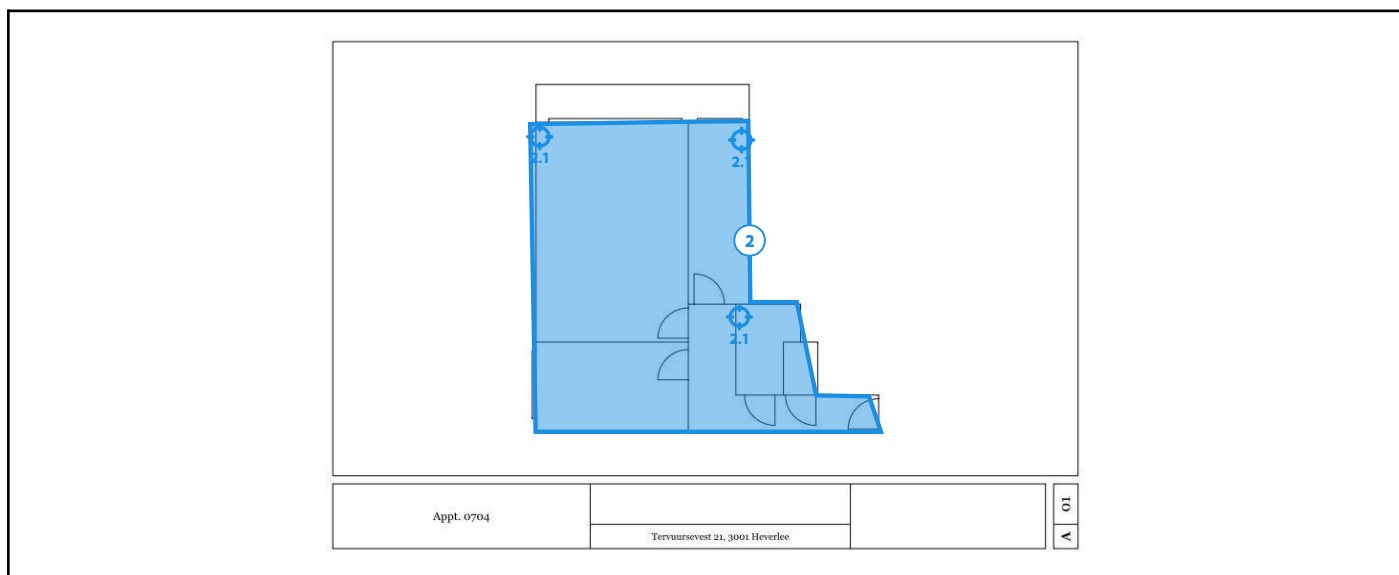
Plan 1.2: Appt. 0704

Beschrijving	Type	Actie
2. Plafondpleister	Geen asbest	-
2.1 Code: MM02: Plafondpleister	Mengmonster	-
