# Asbestinventarisatetest

Justus Lipsiusstraat 20/0201, 3000 Leuven

Attestnummer : **20250522-000290.000**

Uitgegeven op : **22.05.2025**

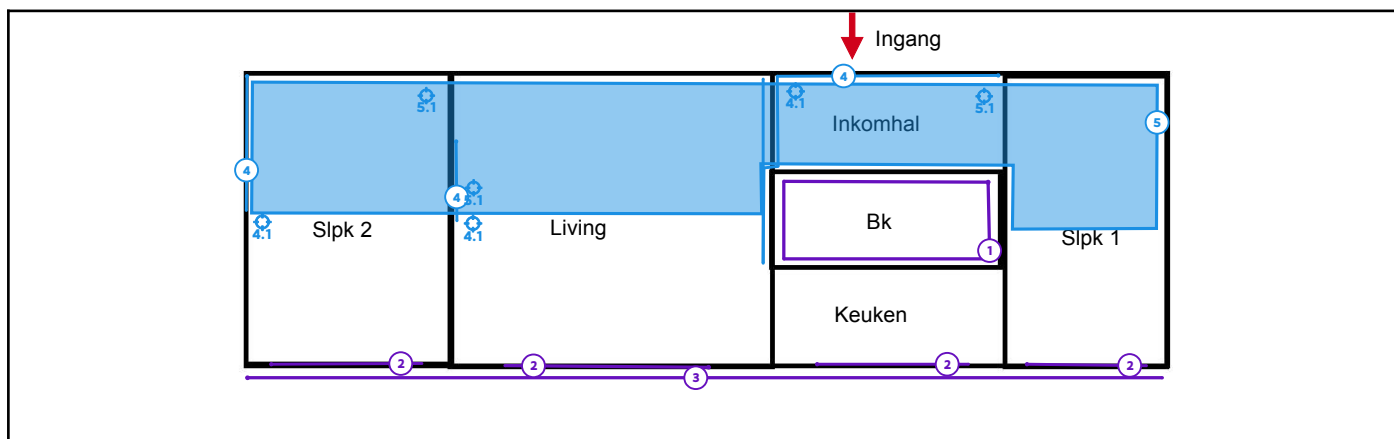
## Plan 1.1: +2

- 0 Asbestmaterialen
- 0 Beperkingen
- 0 Uitsluitingen
- 0 Roerende goederen
- 0 Puin, steenslag, (water)bodem
- 3 Adviezen
- 2 Geen asbest
