# Asbestinventarisatetest

Maria-Theresiastraat 63B/8, 3000 Leuven

Attestnummer : **20260316-000338.000**

Uitgegeven op : **16.03.2026**

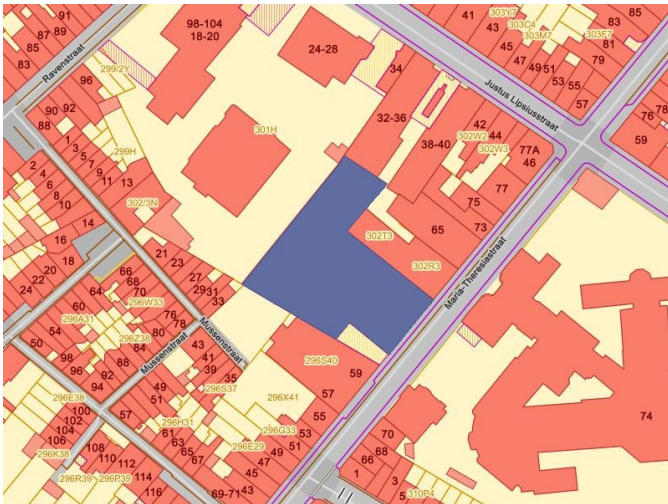
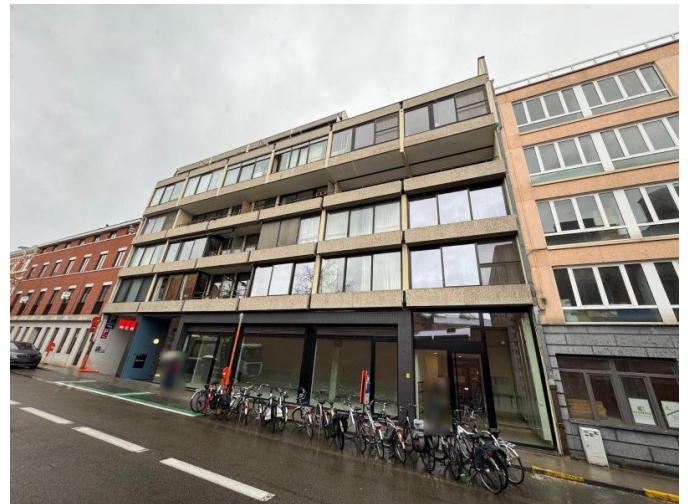
## Zone 1: Hoofdgebouw

Tijdens de inspectie vastgesteld:

- 0 Asbestmaterialen
- 0 Beperkingen
- 0 Uitsluitingen
- 0 Roerende goederen
- 0 Puin, steenslag, (water)bodem
- 2 Adviezen
- 3 Geen asbest
