# Asbestinventarisatattest

Tervuursesteenweg 186, 3001 Leuven  
Gemeenschappelijke delen

Attestnummer : 20260722-000085.000

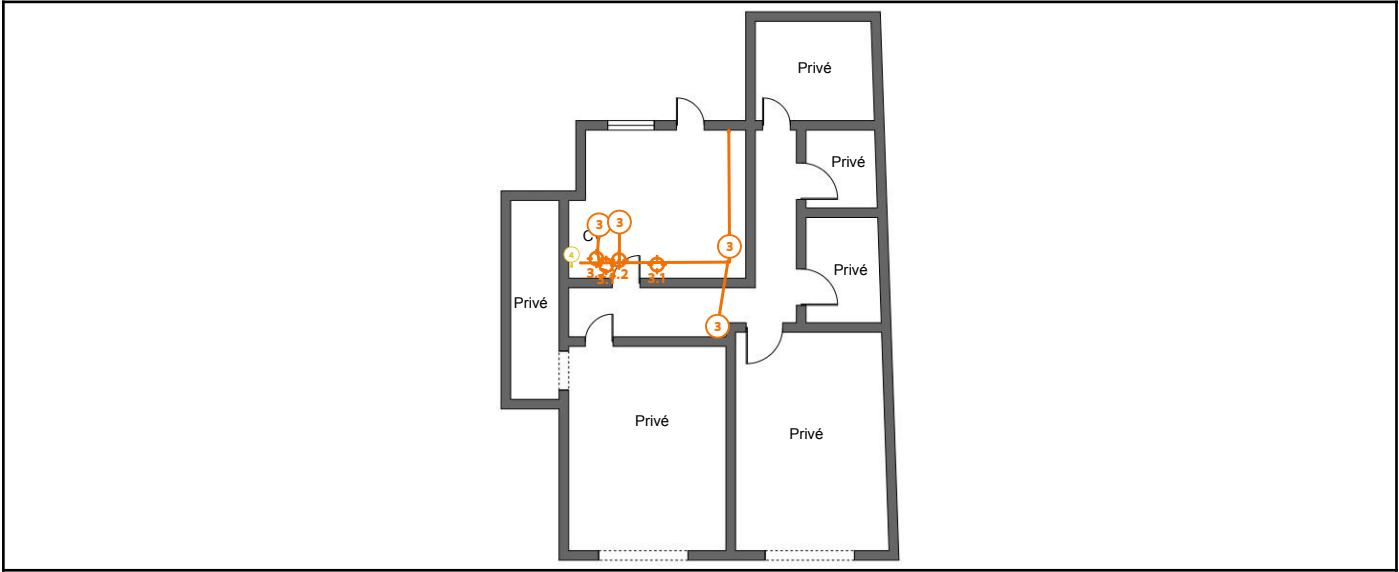
# Plan 1.1: -1

| Beschrijving | Type | Actie |
|---|---|---|
| 4. Bakeliet motorschakelaars | Asbestmateriaal | Zorgvuldig beheren |

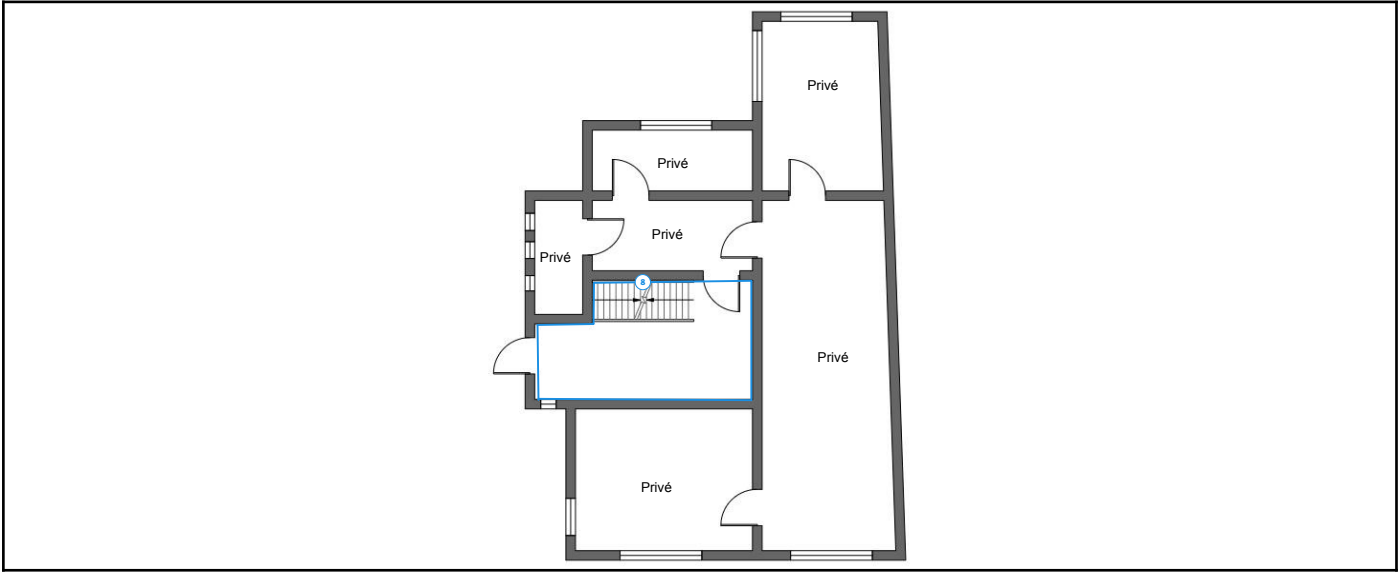
# Plan 1.3: +0 kopie

| Beschrijving | Type | Actie |
|---|---|---|
| 8. Pleisterwerk traphal (gemene delen) | Geen asbest | - |

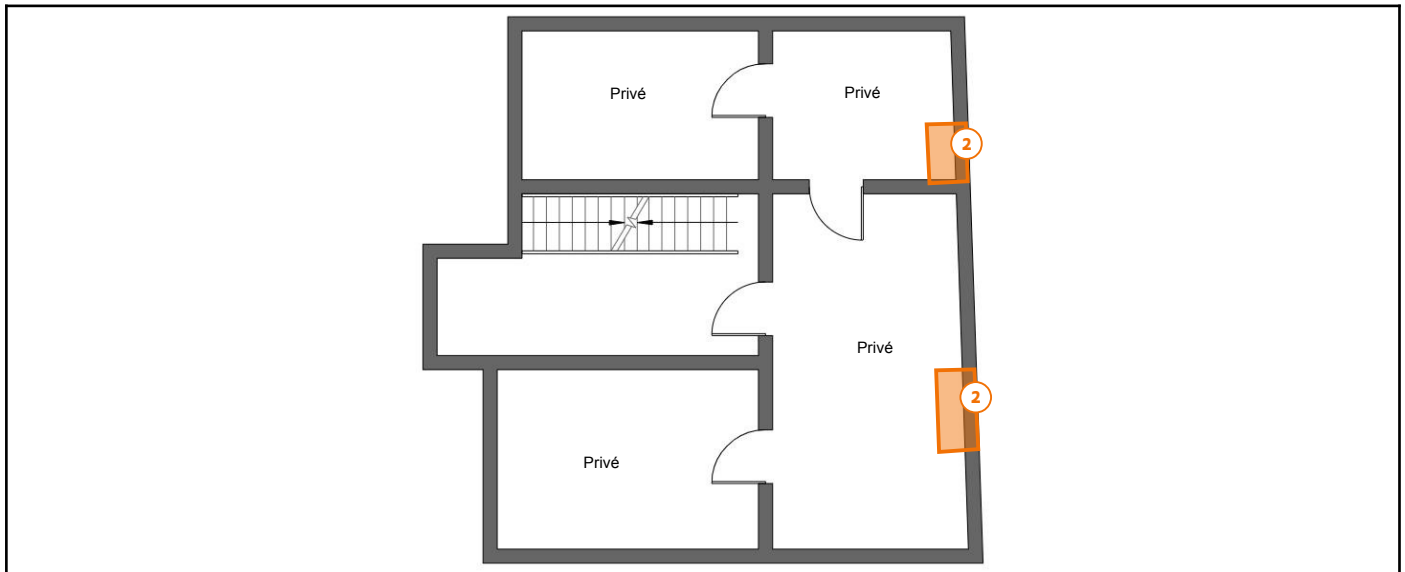
| Beschrijving | Type | Actie |
|---|---|---|
| 2. Schouwen met leien | Asbestmateriaal | <a href="#">Verwijderen</a> |

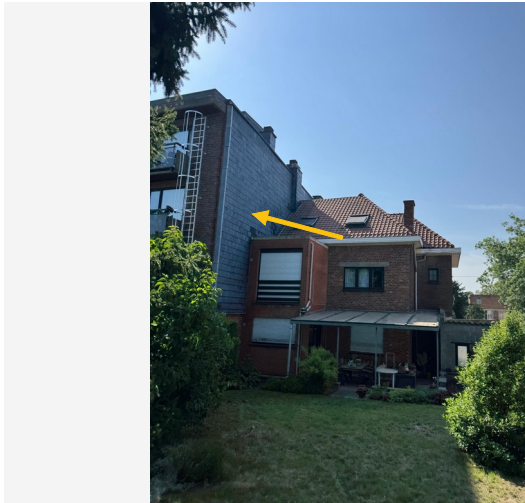
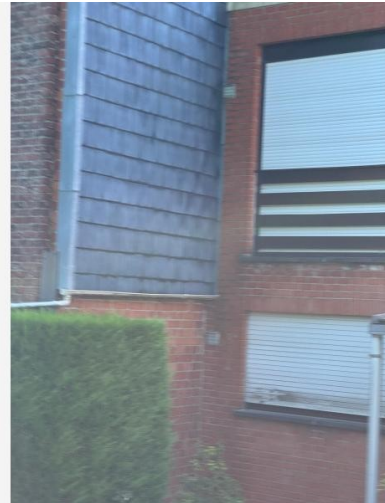
### Informatie over een materiaal van een andere eigenaar
