# Asbestinventarisatetest

Constantin Meunierstraat 68, 3000 Leuven

Attestnummer : 20260519-000373.000

Uitgegeven op : 19.05.2026

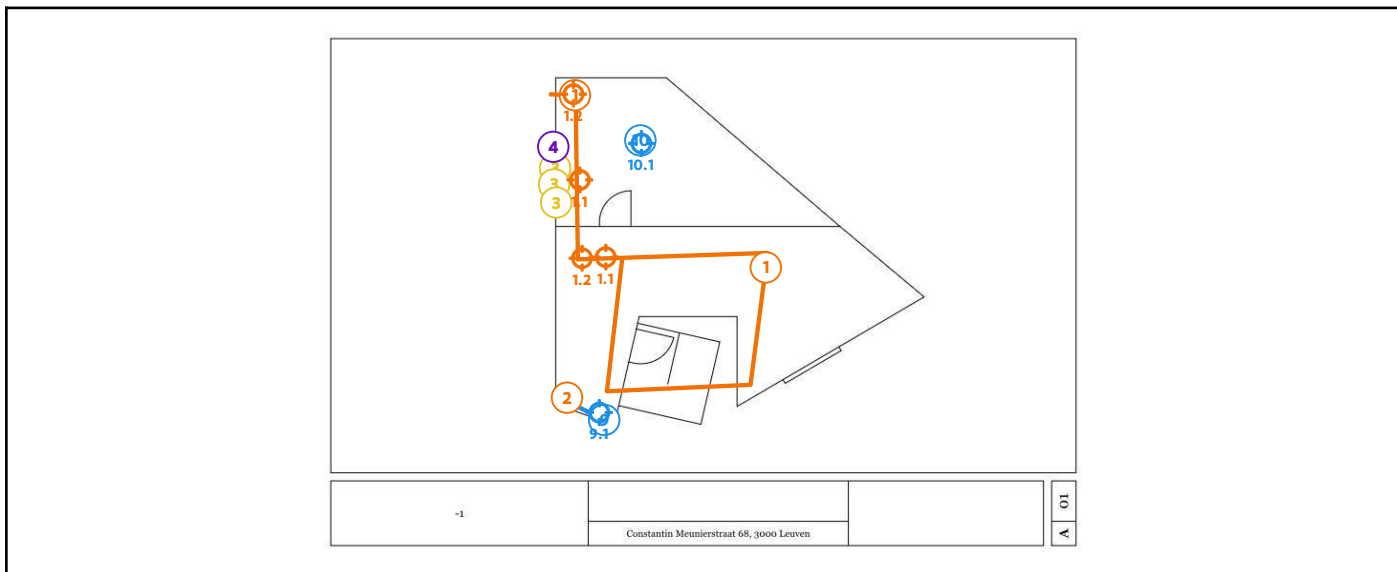
## Plan 1.1: -1

Beschrijving	Type	Actie
1. Leidingisolatie	Asbestmateriaal	Verwijderen
1.1 Code: MM03: Leidingisolatie recht	Mengmonster	-
1.2 Code: MM04: Leidingisolatie bocht	Mengmonster	-
2. AC-buis kelder	Asbestmateriaal	Verwijderen
3. Bakelieten behuizing	Asbestmateriaal	Zorgvuldig beheren
4. Rookgaskanalen	Beperking	-
9. Mastiek keldervenster	Geen asbest	-
9.1 Code: PM02: Mastiek keldervenster	Puntmonster	-
10. Pakking mazouttank	Geen asbest	-
10.1 Code: PM03: Pakking mazouttank	Puntmonster	-

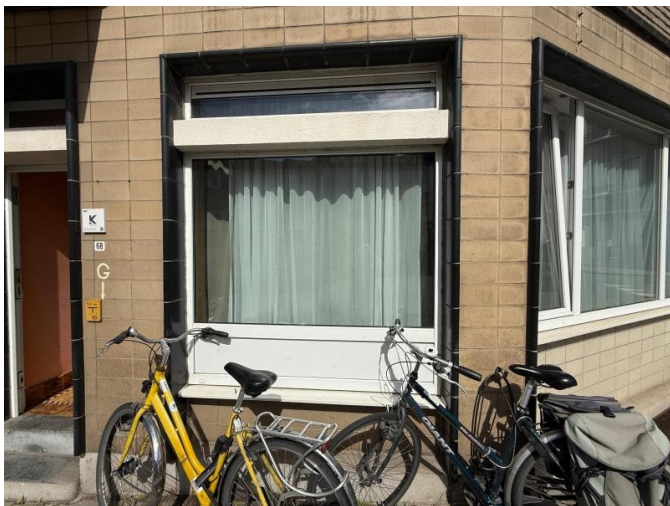
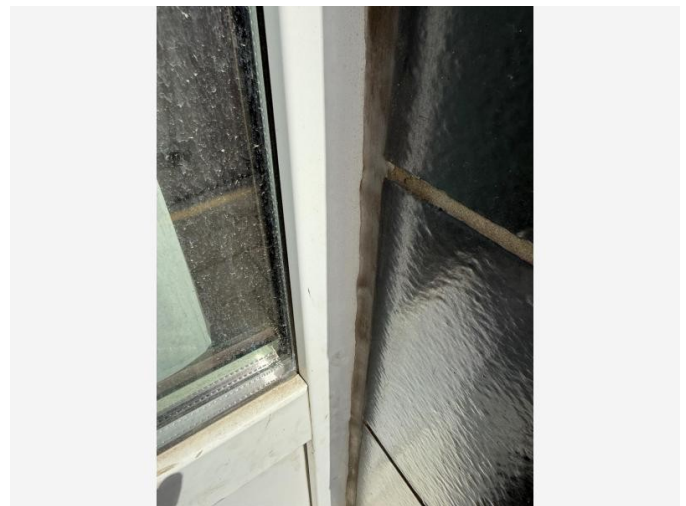
### Fiche 14: Afdichtingsmateriaal schrijnwerk

Beschrijving	Notitie	Terug te vinden op plannen
Fiche 14: Afdichtingsmateriaal schrijnwerk	Het buitenschrijnwerk in de leefruimtes werd geplaatst in verschillende schijven geplaatst tussen 2006 en 2011. Er zijn bewijsdocumenten beschikbaar.	Plan 1.4: 0-1 Plan 1.7: 2
Fiche 15: Materialen aan de stookketel	De stookketel betreft volgens het typeplaatje een Vaillant VG 366/5-5. Opzoeking via openbare bronnen leert ons het volgende:  De Vaillant ecoTEC plus /5-5 generatie (waartoe de VG 366/5-5 behoort) is geproduceerd tussen 2012 en 2023.  Deze is bijgevolg niet asbestverdacht.	-
Fiche 16: Dakbedekking	Het dak werd vernieuwd en bijkomend geïsoleerd in 2011. Er is een bewijsdocument beschikbaar.	-
