# Asbestinventarisatattest

Naamsevest 112, 3000 Leuven

Attestnummer : 20260716-000327.000

Uitgegeven op : 16.07.2026

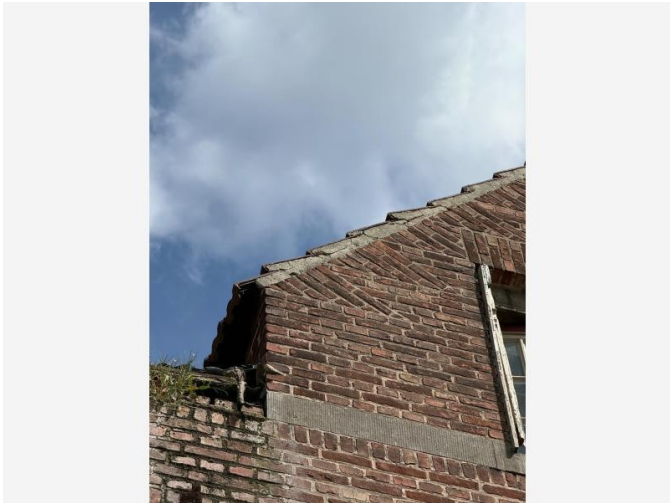
*Situeringsfoto*

| Identificatiemethode | <p>De asbestdeskundige beoordeelt het materiaal als asbestverdacht en dus asbesthoudend, en dit zonder monstername.</p> <p>Motivatie: De monstername brengt andere schade aan dan schade die inherent is aan de monstername.</p> |

| Karakterisatie | Asbest (verdacht) |
| Primaire drager | Schuin dak |
