Asbestinventarisatetest

Naamsestraat 107, 3000 Leuven

Attestnummer : 20250217-000563.000

Uitgegeven op : 17.02.2025

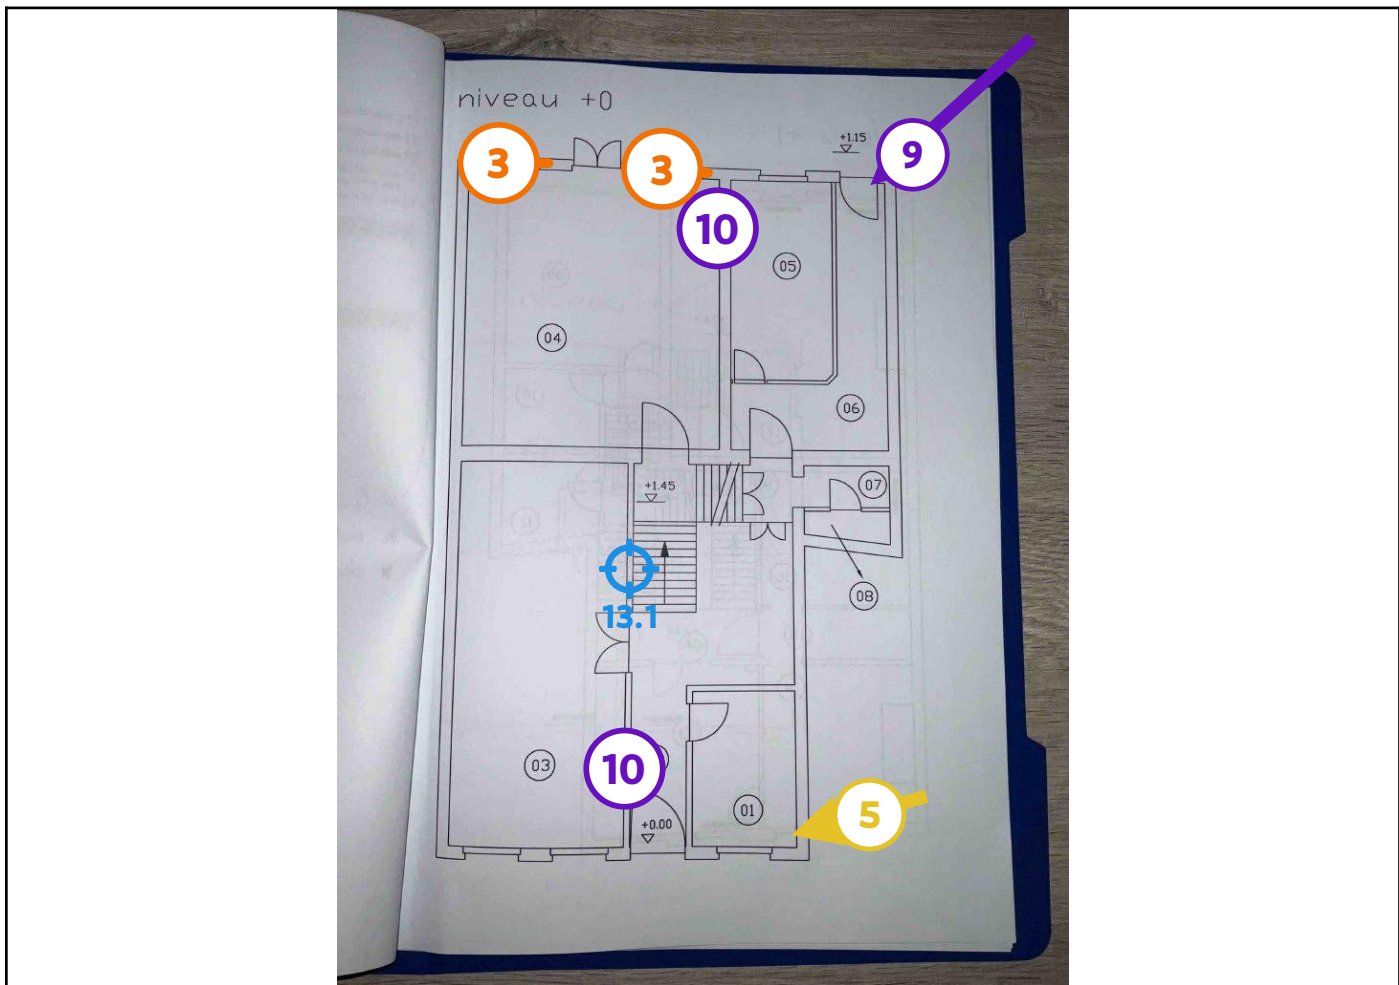
Plan 1.1: Plan gelijkvloers

Beschrijving	Type	Actie
3. Massal vensterbanken	Asbestmateriaal	Verwijderen
5. Cement buis	Asbestmateriaal	Zorgvuldig beheren
9. achterdeur op slot	Beperking	-
10. Dichtingen gietijzeren radiatoren	Advies	-
13. Pleisterwerk muren	Geen asbest	-
13.1 Code: 25182-1	Mengmonster	-

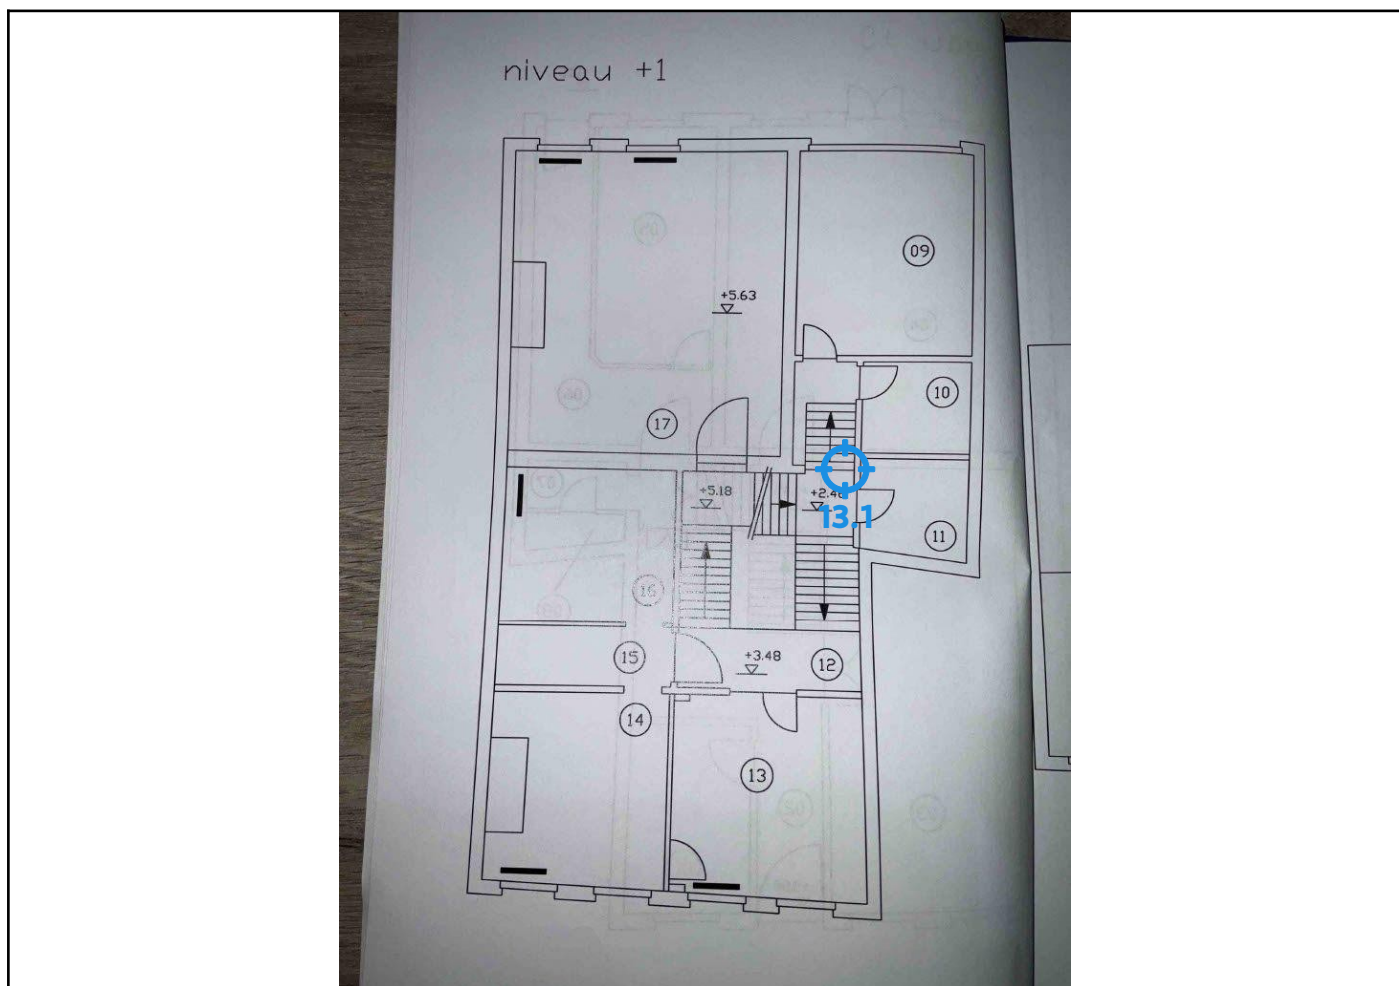
Plan 1.2: Plan 1ste verdieping

Beschrijving	Type	Actie
13. Pleisterwerk muren	Geen asbest	-
13.1 Code: 25182-1	Mengmonster	-

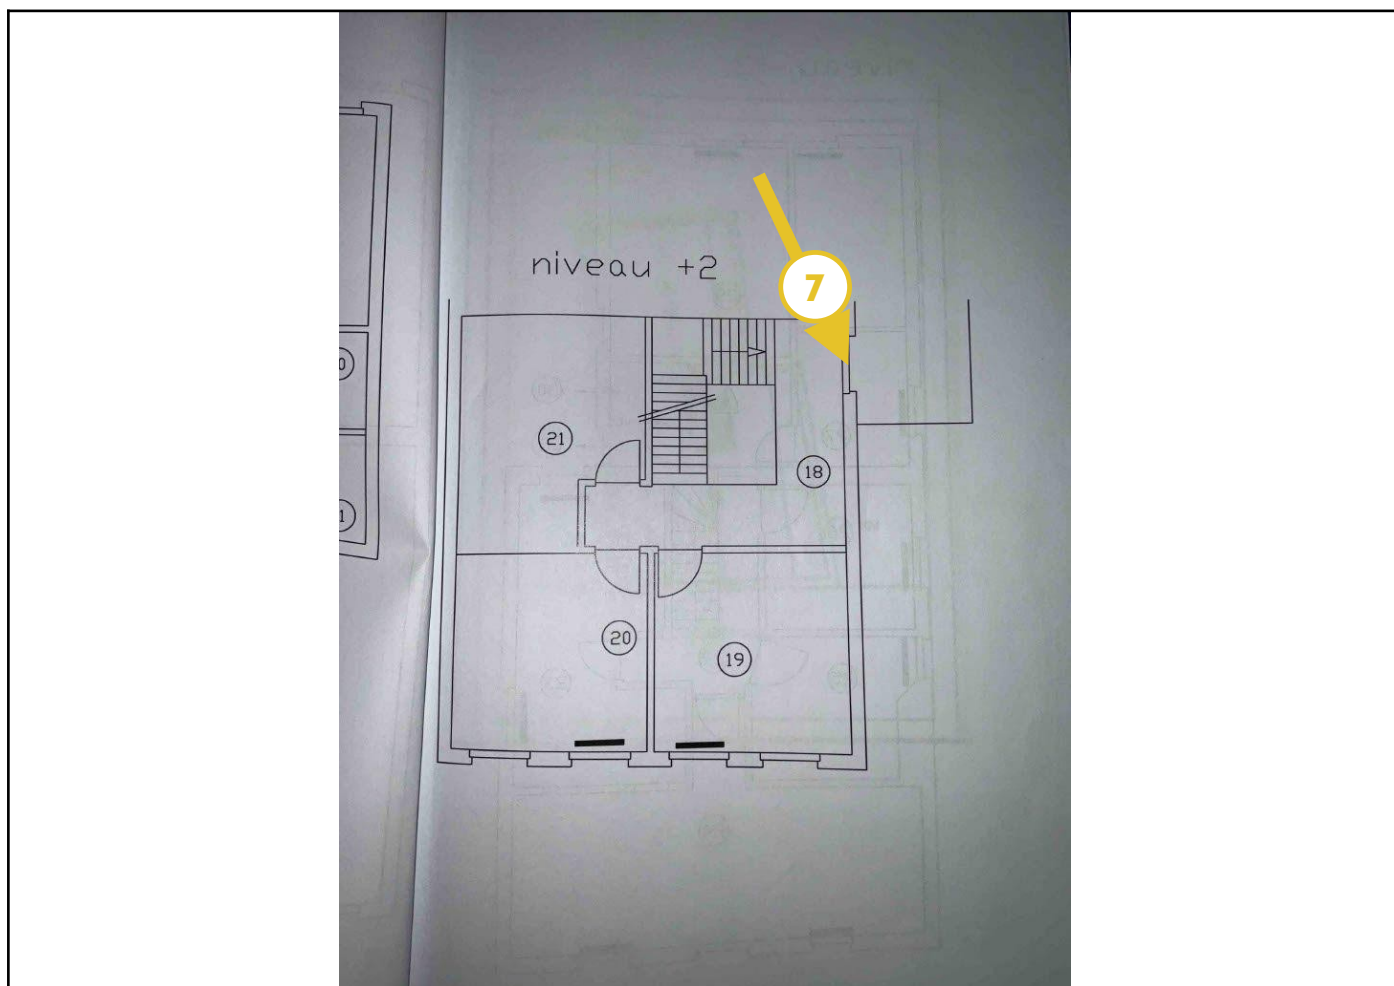
Plan 1.3: Plan 2de verdieping

Beschrijving	Type	Actie
7. Mastiek / Kitramen (tussen glas en profiel)	Asbestmateriaal	Zorgvuldig beheren

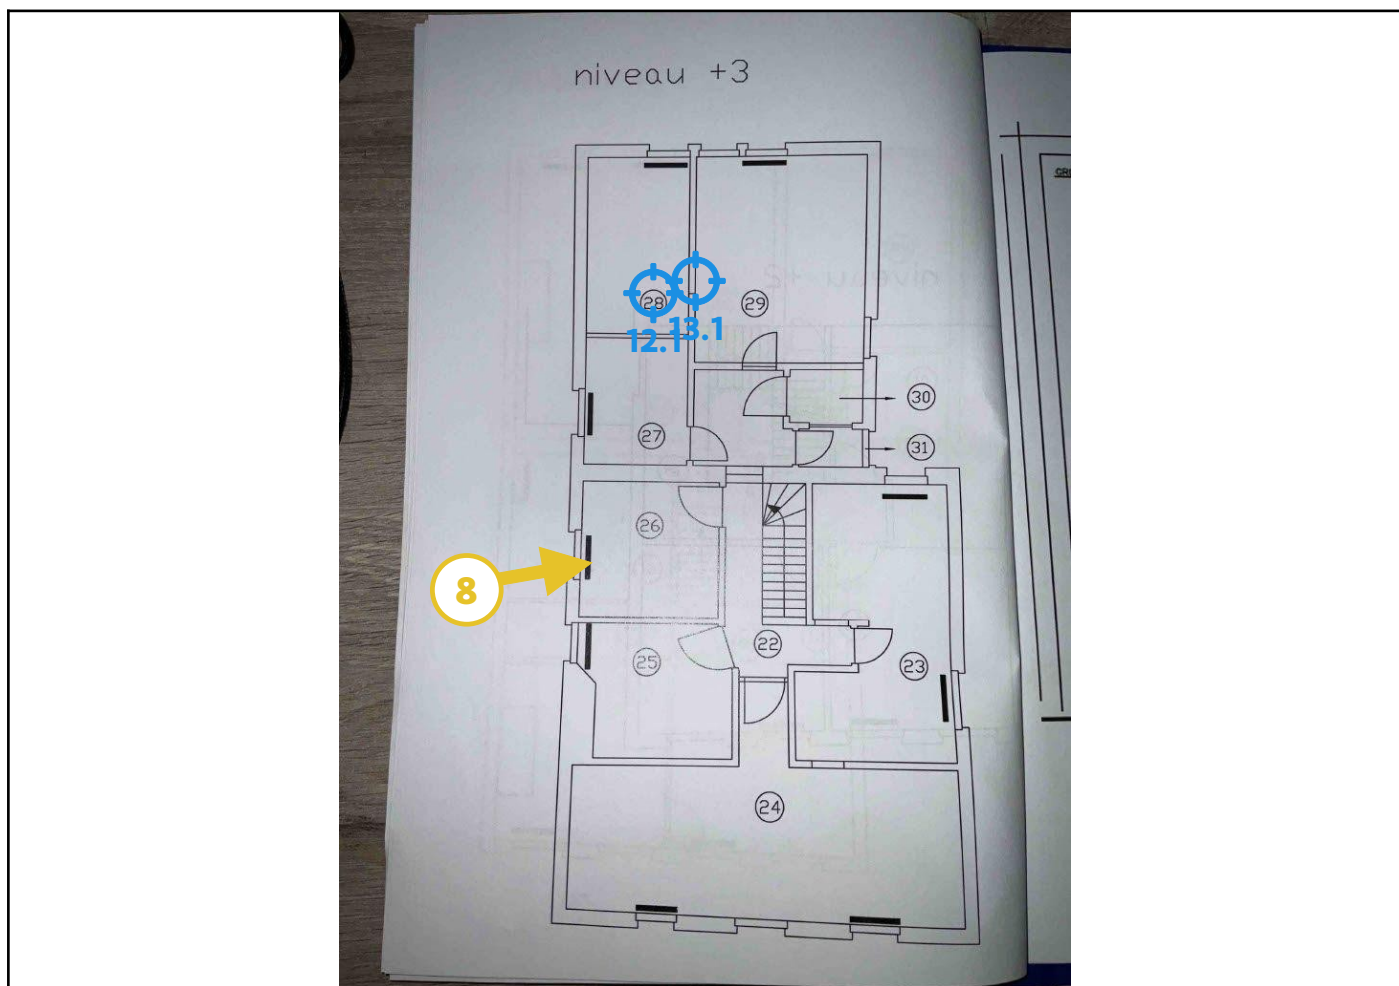
Plan 1.4: Plan 3de verdieping

Beschrijving	Type	Actie
8. Roetluik uit asbestcement	Asbestmateriaal	Zorgvuldig beheren
12. Pleisterwerk plafonds	Geen asbest	-
12.1 Code: 25182-2	Mengmonster	-
13. Pleisterwerk muren	Geen asbest	-
13.1 Code: 25182-1	Mengmonster	-

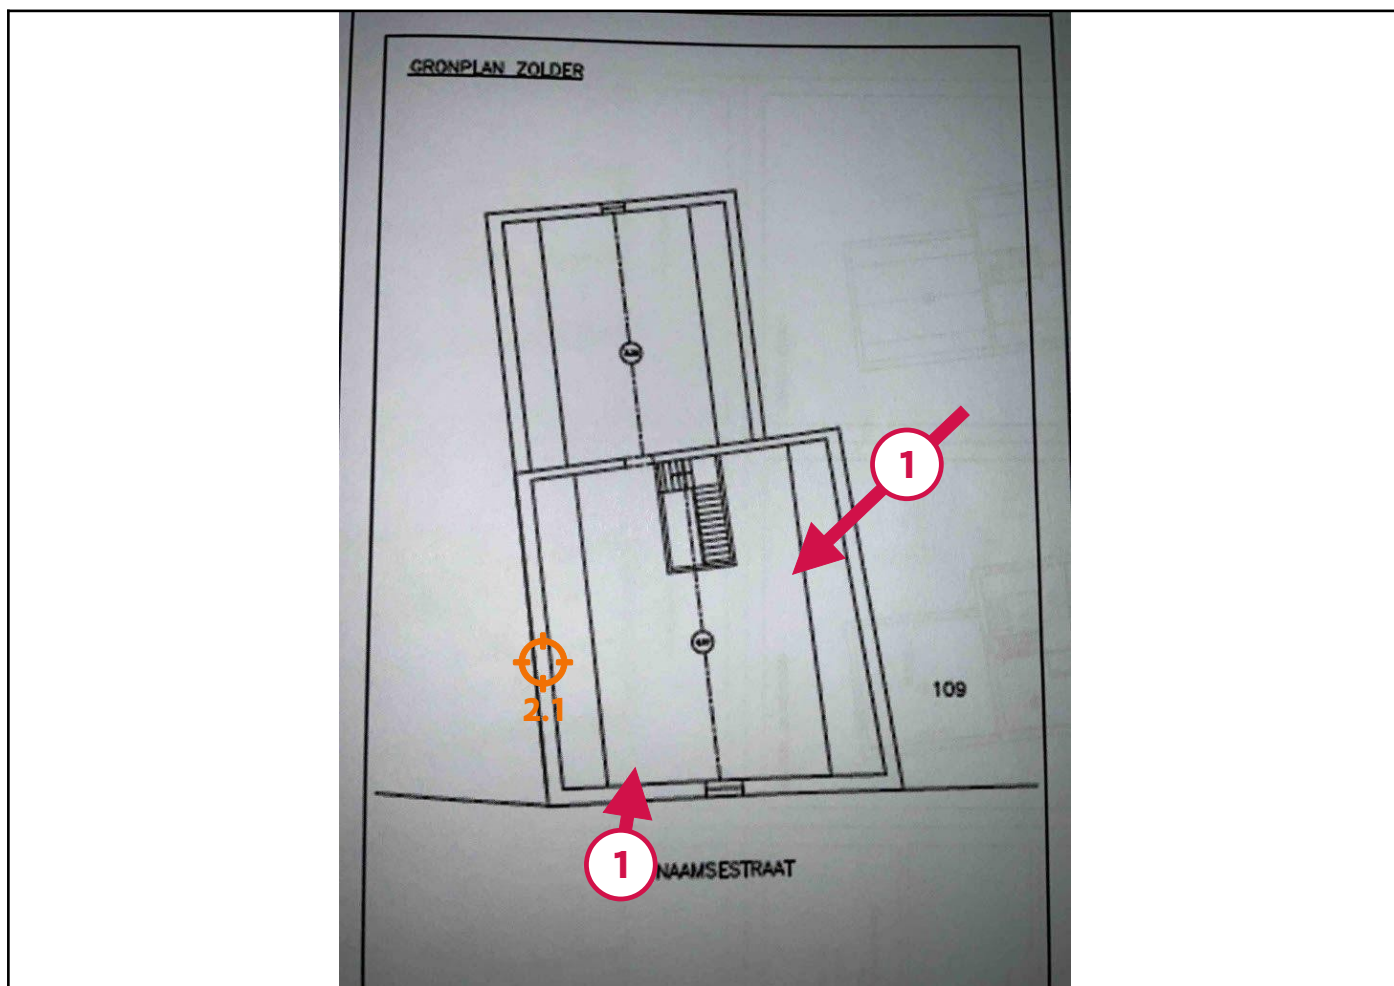
Plan 1.5: Plan zolder

Beschrijving	Type	Actie
1. Asbestafval op de zolder	Asbestmateriaal	Dringend verwijderen
2. Onderdak type menuiserie	Asbestmateriaal	Verwijderen
2.1 Code: 25182-3	Puntmonster	-

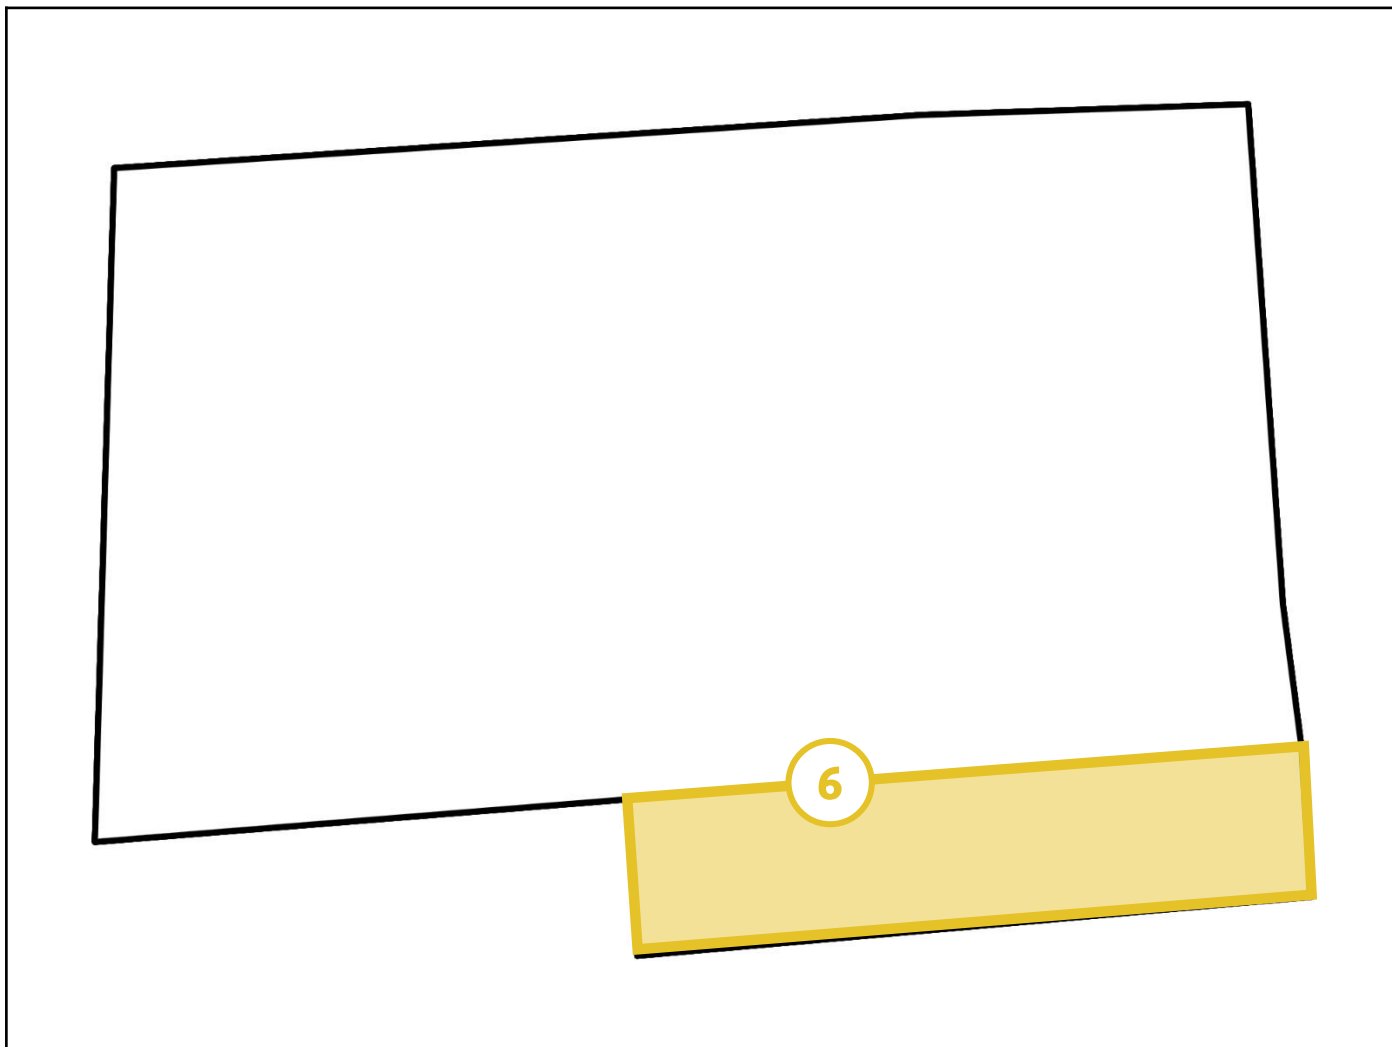
Plan 1.6: Hoofdgebouw plan

Beschrijving	Type	Actie
6. Roofing plat dak	Asbestmateriaal	Zorgvuldig beheren

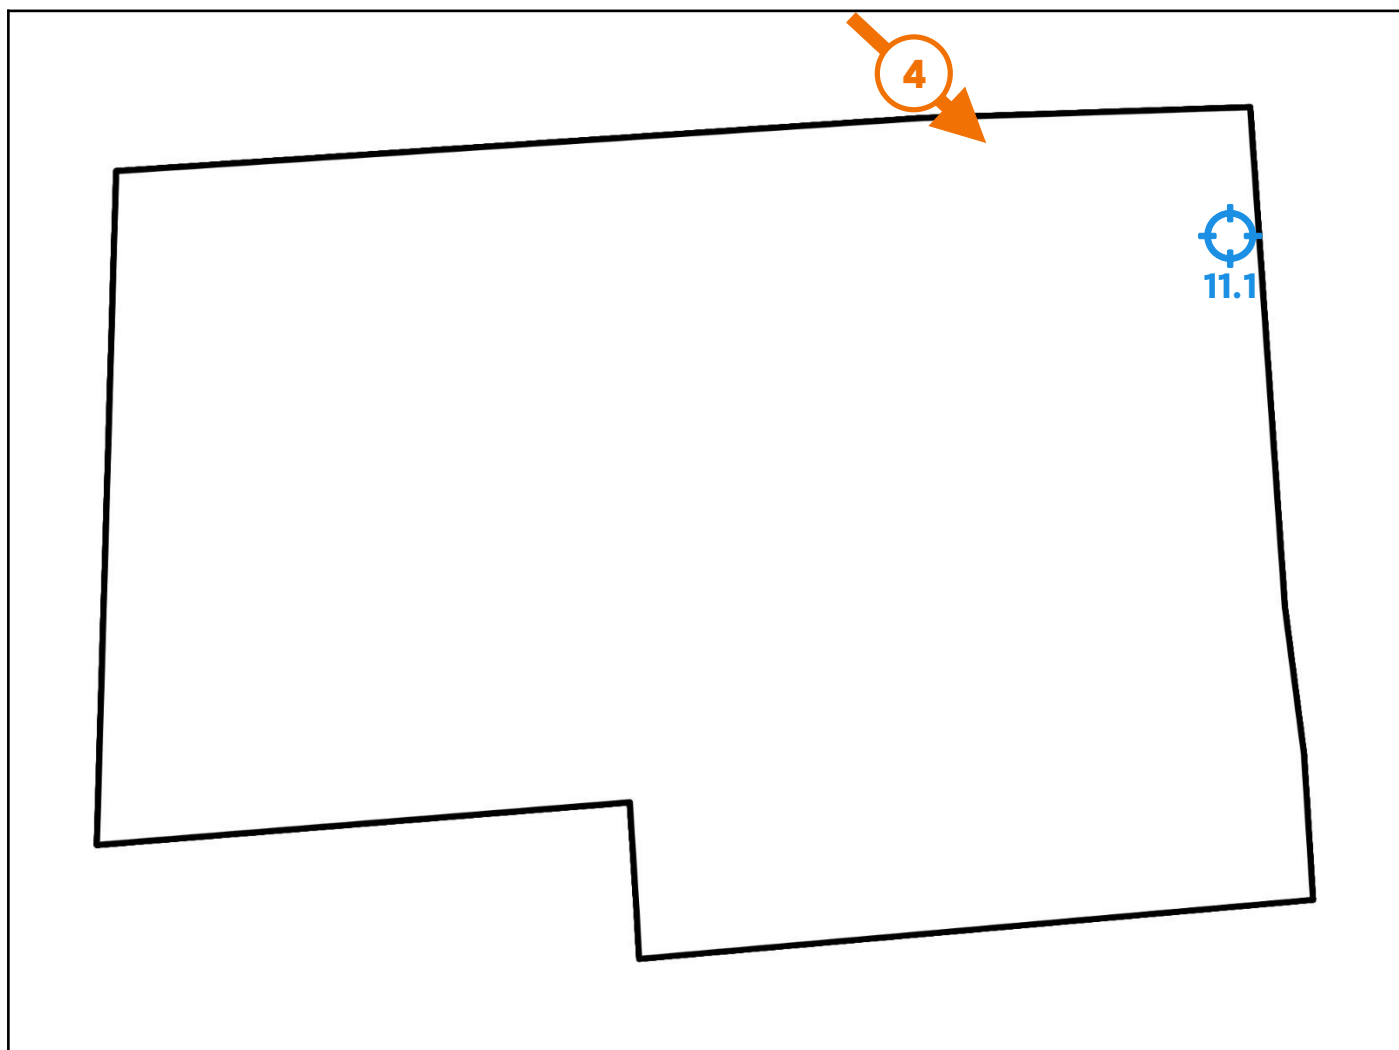
Plan 1.7: Plan kelder

Beschrijving	Type	Actie
4. Bakeliet	Asbestmateriaal	Verwijderen
11. Leidingisolatie	Geen asbest	-
11.1 Code: 25182-4	Mengmonster	-
