# Asbestinventarisatetest

Martelarenplein 3/0102, 3000 Leuven

Attestnummer : 20250902-000417.000

Uitgegeven op : 02.09.2025

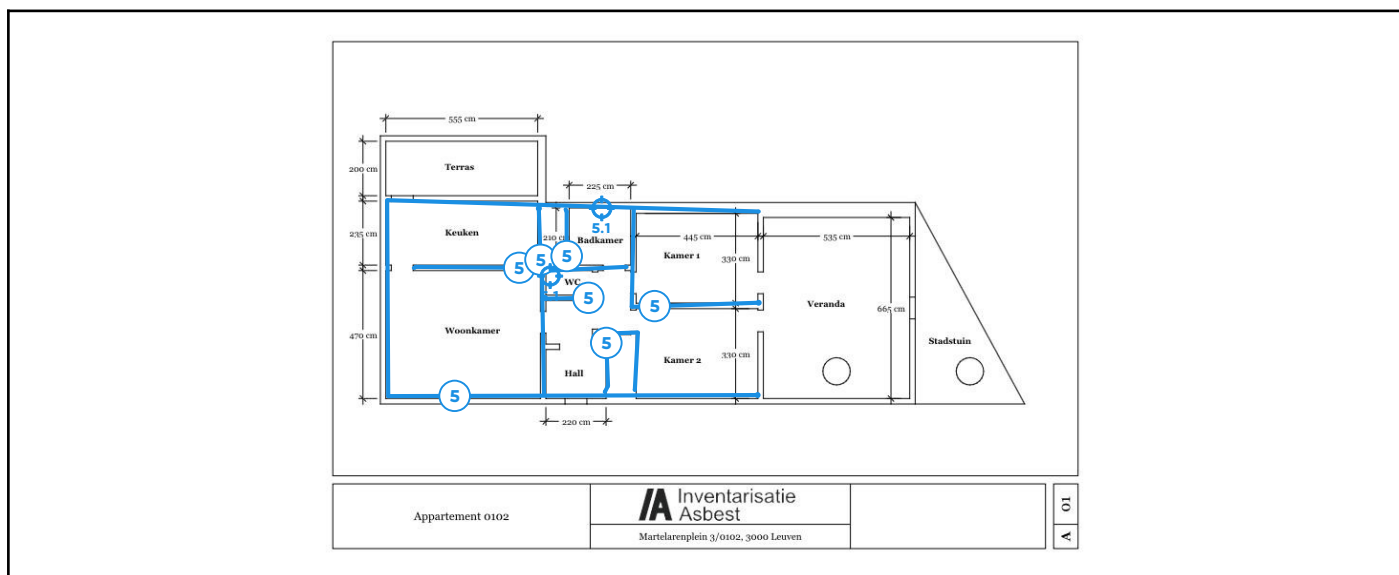
# Plan 1.1: Appt (Muurpleister)

Beschrijving	Type	Actie
5. Muurpleister	Geen asbest	-
5.1 Code: MM01: Muurpleister	Mengmonster	-

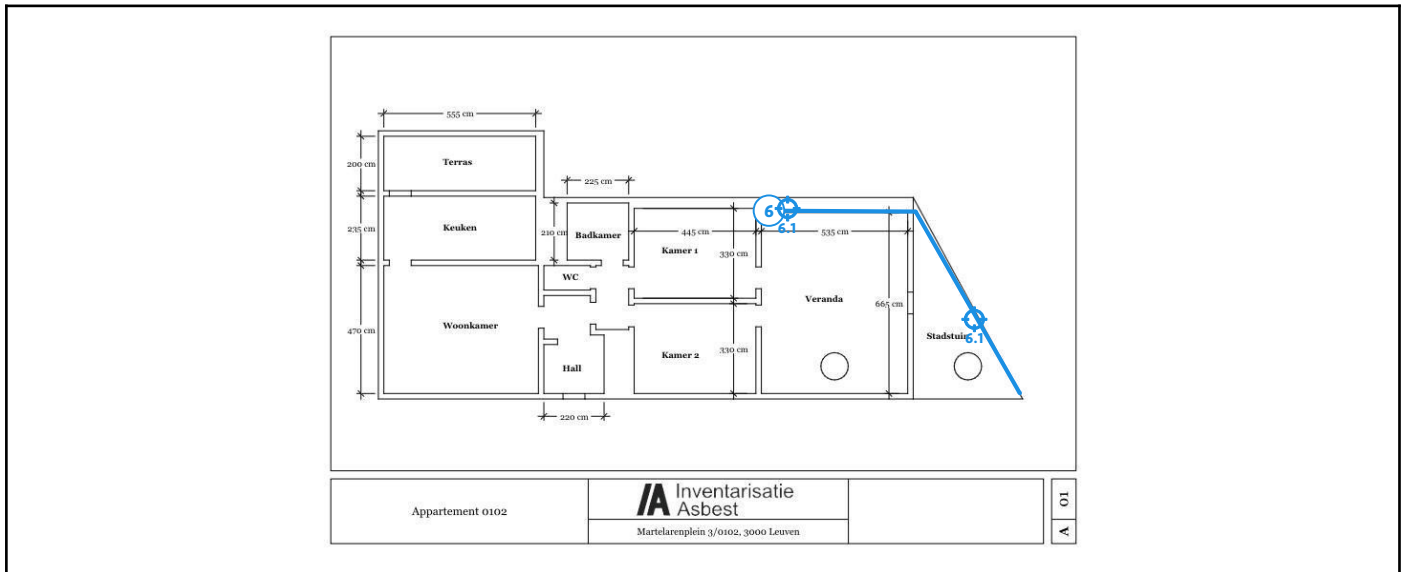
## Plan 1.2: Appt (Cementering)

Beschrijving	Type	Actie
6. Cementering	Geen asbest	-
6.1 Code: MM03: Cementering	Mengmonster	-

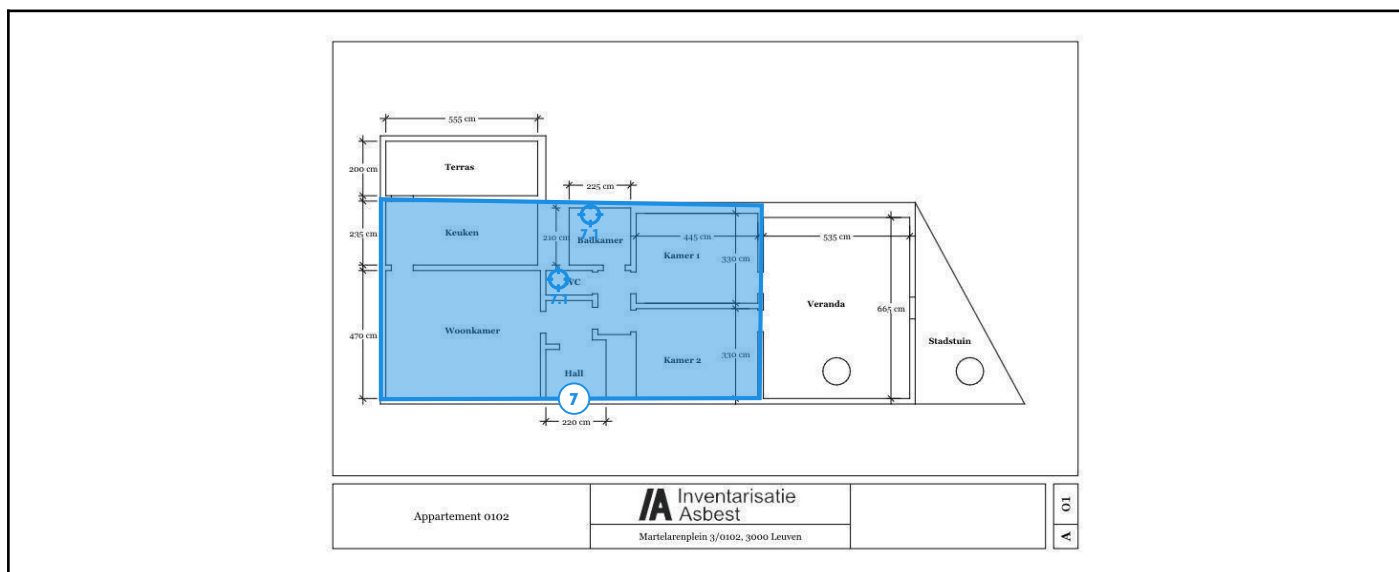
## Plan 1.5: Appt (Plafondpleister)

Beschrijving	Type	Actie
7. Plafondpleister	Geen asbest	-
7.1 Code: MM02: Plafondpleister	Mengmonster	-

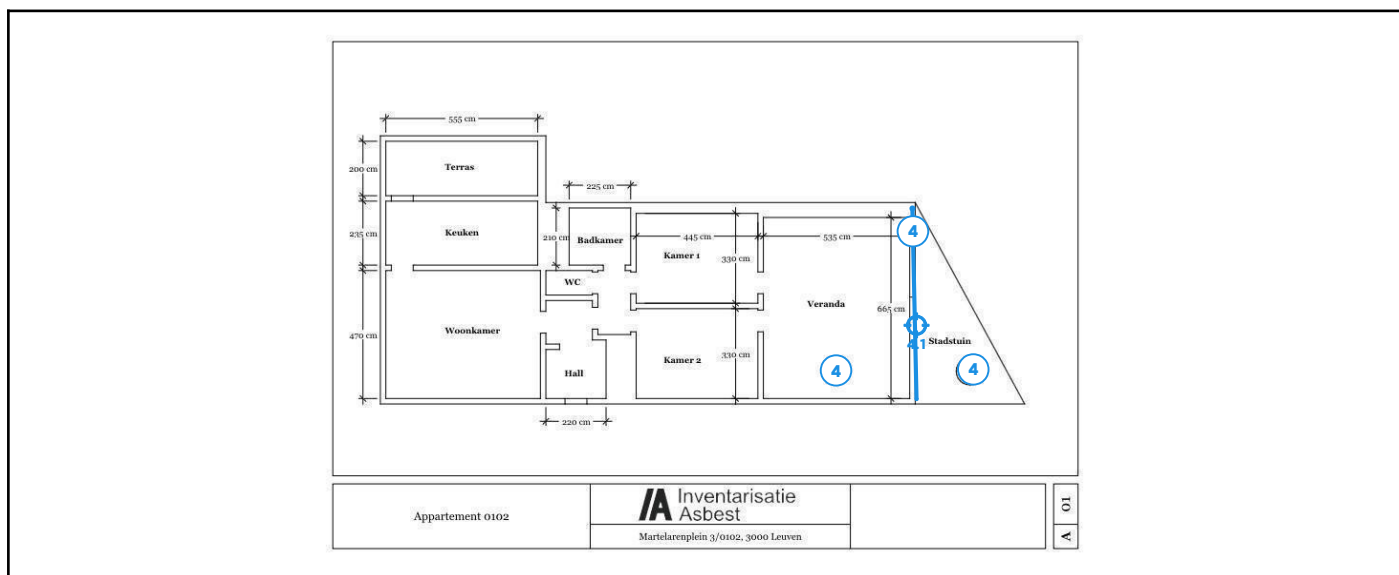
## Plan 1.7: Appt (Roofing)

Beschrijving	Type	Actie
4. Roofing	Geen asbest	-
4.1 Code: PM01: Roofing	Puntmonster	-
