# Asbestinventarisatetest

Leeuwerikenstraat 34/0001, 3001 Leuven

Attestnummer : 20251007-000202.001

Uitgegeven op : 07.10.2025

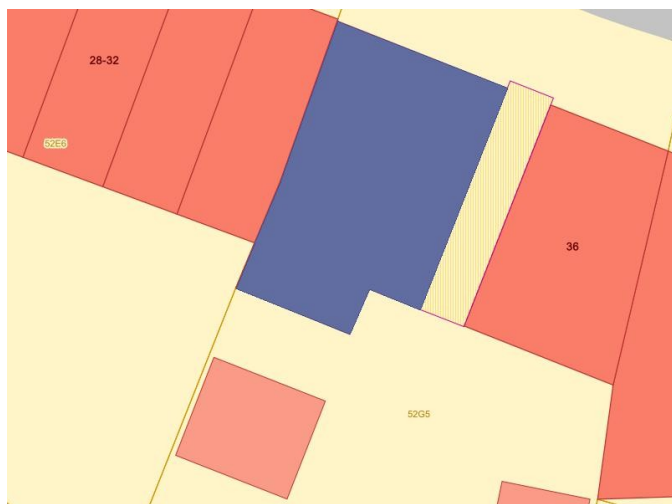
## Zone 1: Hoofdgebouw

Tijdens de inspectie vastgesteld:

- 0 Asbestmaterialen
- 0 Beperkingen
- 0 Uitsluitingen
- 0 Roerende goederen
- 0 Puin, steenslag, (water)bodem
- 1 Advies
- 2 Geen asbest

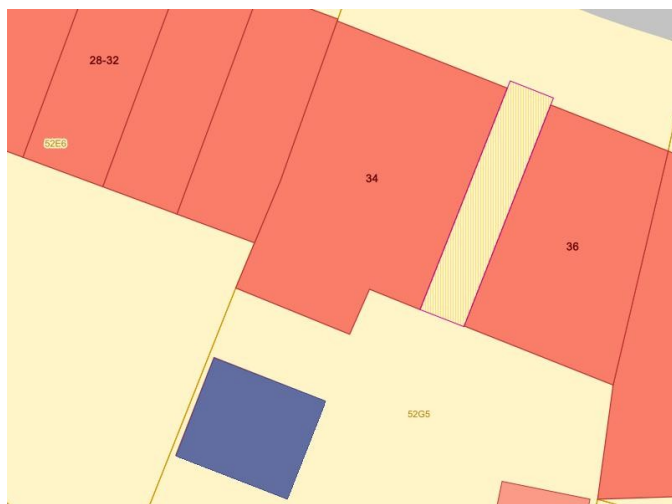
## Zone 2: Bijgebouw

Tijdens de inspectie vastgesteld:

- 0 Asbestmaterialen
- 0 Beperkingen
- 0 Uitsluitingen
- 0 Roerende goederen
- 0 Puin, steenslag, (water)bodem
- 0 Adviezen
- 1 Geen asbest**
